**PILOT VOORLANDOPLOSSING HOUTRIBDIJK
INTERIM-RAPPORTAGE SEPTEMBER 2017**

RWS/ECOSHAPE-STUURGROEP PILOT HOUTRIBDIJK

079283582:A - Definitief

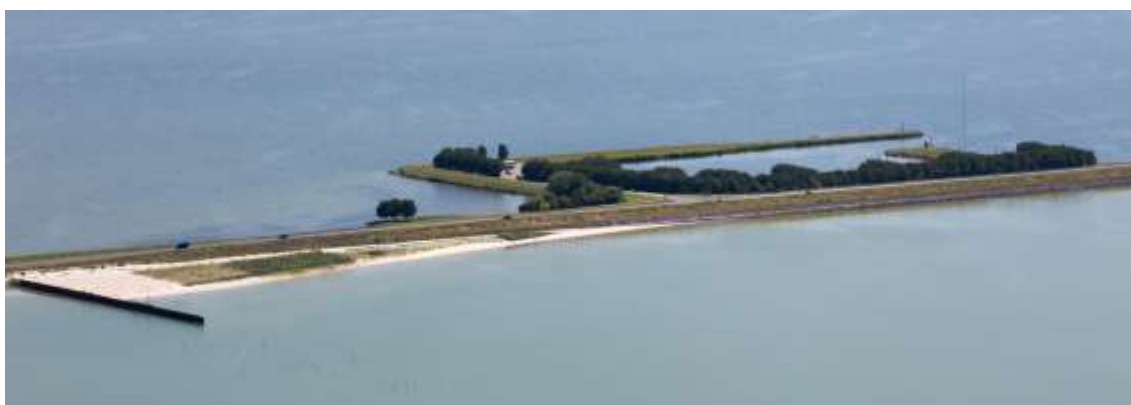
In aansluiting op de in 2014 gemaakte luchtopname van de pilot (opname van september 2014) is in juni 2016 en juni 2017 opnieuw een opname gemaakt. Het hierboven weergegeven laatste resultaat laat zien dat de vegetatie nog verder is aangeslagen waarbij de gehanteerde begrenzings van de verschillende proefvakken nog steeds duidelijk herkenbaar zijn.

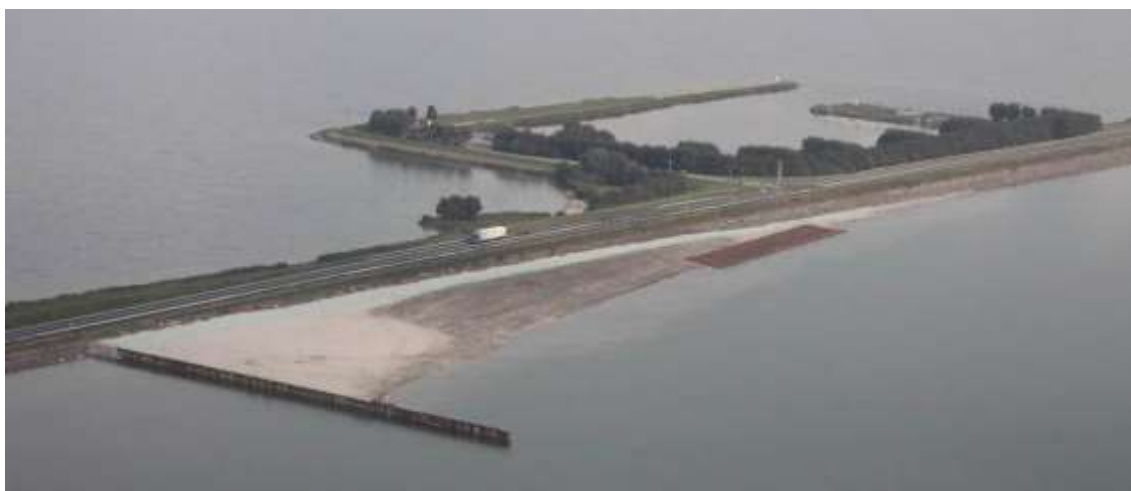
Figuur 1-1 Overzicht proefsectie langs Houtribdijk in september 2014 na afronding van aanlegfase bij aanvang monitoringsprogramma [bron: opname Mennobart van Eerden].

In aansluiting op de in 2014 gemaakte luchtopname van de pilot (zie Figuur 1-1 op pagina 25) is in juni 2016 opnieuw een opname gemaakt. Het resultaat hiervan staat in Figuur 1-3 en laat, naast een meer ontwikkelde vegetatie in de proefvakken, tevens de morfologische ontwikkeling goed zien.

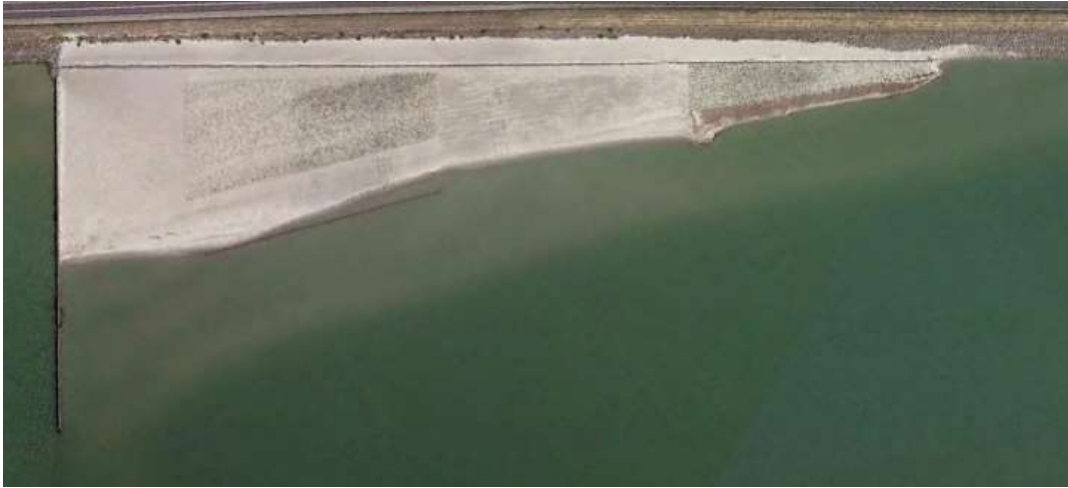
Figuur 1-2 Overzicht proefsectie langs Houtribdijk in juni 2015 na aanbrengen van de vegetatie en een tijdelijke beschermingsdam op het centrale deel van de proefsectie [bron: GoogleEarth-opname 30 juni 2015].

Figuur 1-2 laat zien ter illustratie zien hoe de proefsectie er medio 2015 bij lag. Te zien is de aangebrachte vegetatie (de donkere vlekken) en de structurele destructie van de zogenaamde rijsmatconstructie aan de rechterzijde (oostzijde) van de proefsectie. Ook is de tijdelijke beschermingsdam op het centrale deel van de proefsectie goed te zien, inclusief het effect ervan op de momentane ligging van de waterlijn.

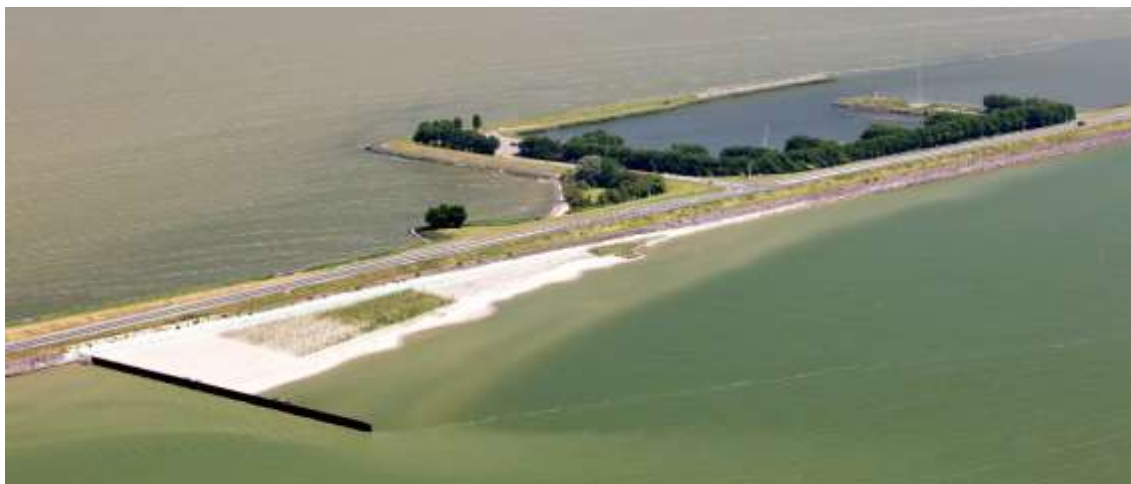
Figuur 1-3 Overzicht proefsectie langs Houtribdijk in juni 2016, twee jaar na de aanleg met ingestelde evenwichtsligging en duidelijk herkenbare vegetatie [bron: opname RWS, Jurriaan Brobbel].

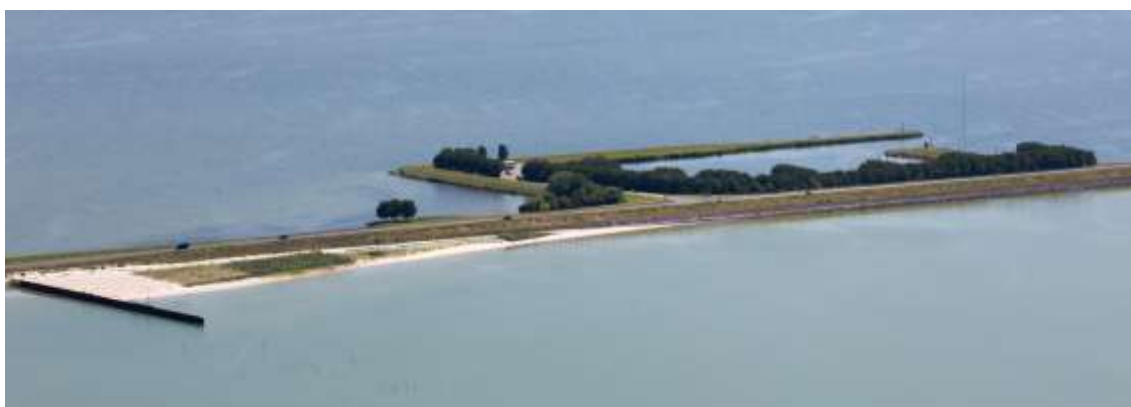
Figuur 1-4 Overzicht proefsectie langs Houtribdijk in juni 2017, drie jaar na de aanleg duidelijk herkenbare vegetatievakken [bron: opname RWS, Jurriaan Brobbel].

In juni 2017 is opnieuw een opname gemaakt. Het in Figuur 1-4 weergegeven resultaat hiervan laat zien dat de vegetatie nog verder is aangeslagen waarbij de gehanteerde begrenzingen van de verschillende proefvakken steeds duidelijk herkenbaar zijn. De wijze van initiatie blijkt dus van zeer groot belang.

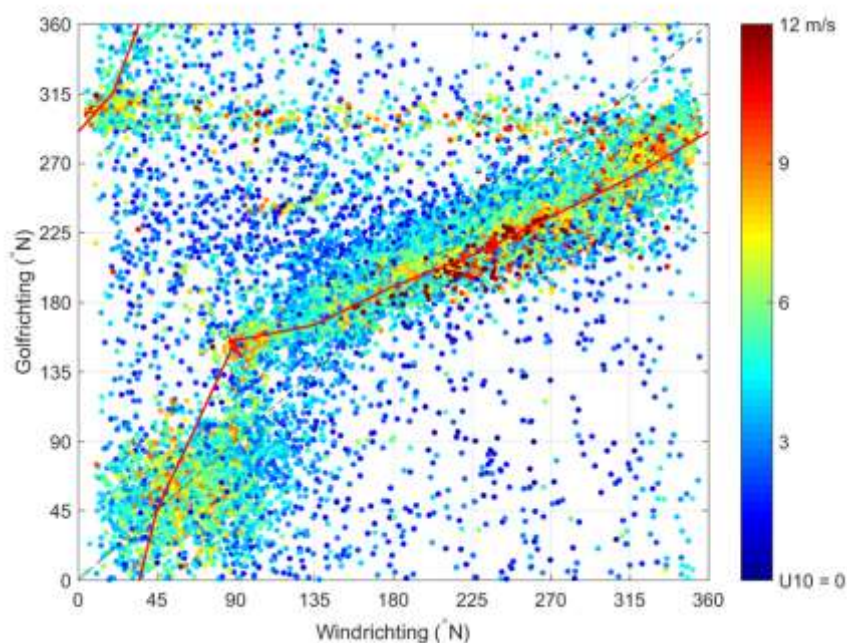
Figuur 5-16 Verhouding tussen windrichting (horizontale as) en golfrichting (verticale as), waarbij de markers zijn gekleurd op windsnelheid.

In Figuur 5-16 is de relatie gegeven tussen de gemeten windrichting en de uit de meetresultaten afgeleide gemiddelde golfrichting op de piek van het golfspectrum. Voor het bepalen van de golfrichting is de veelgebruikte methode van Longuet-Higgins et al (1963) gebruikt.

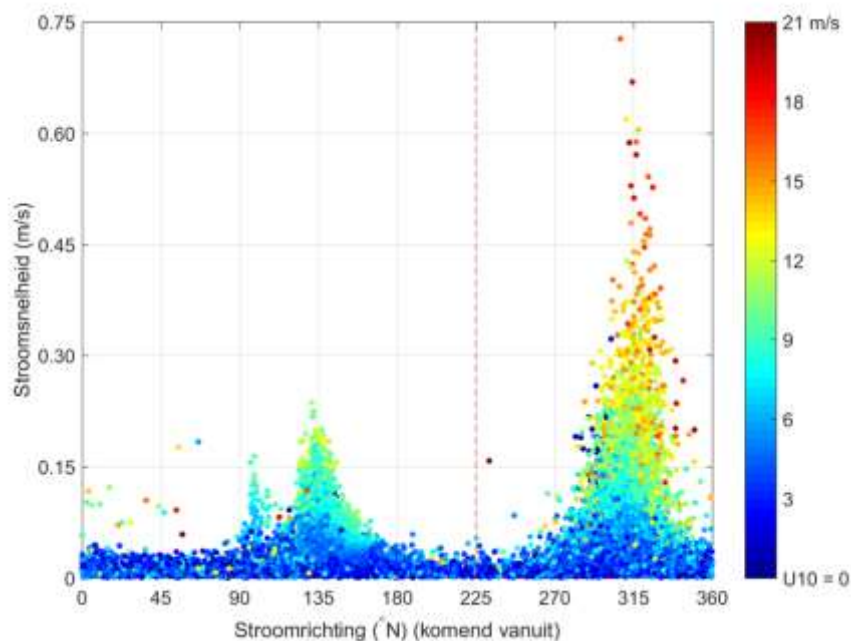
Figuur 5-18 Vergelijking stroomrichting (in graden ten opzichte van noord, gedefinieerd als 'komend vanuit') en stroomsnelheid (verticale as), waarbij de markers zijn gekleurd op windsnelheid.

De wind veroorzaakt een circulatiestroming in het Markermeer. Ter plaatse van de proefsectie is dit merkbaar als een stroming parallel aan de Houtribdijk, ofwel een stroming van zuidoost naar noordwest (circa 135 graden, richting damwand), ofwel van noordwest naar zuidoost (richting rijsmatconstructie; circa 315 graden). De stroomsnelheid vanuit zuidoostelijke richting is beperkt tot maximaal 0,25 m/s, terwijl de stroomsnelheid vanuit noordwestelijke richting (richting Lelystad) op kan lopen tot 0,50 m/s (met een incidentele piek tot 0,75 m/s). Hogere stroomsnelheden gaan ook samen met hogere windsnelheden.

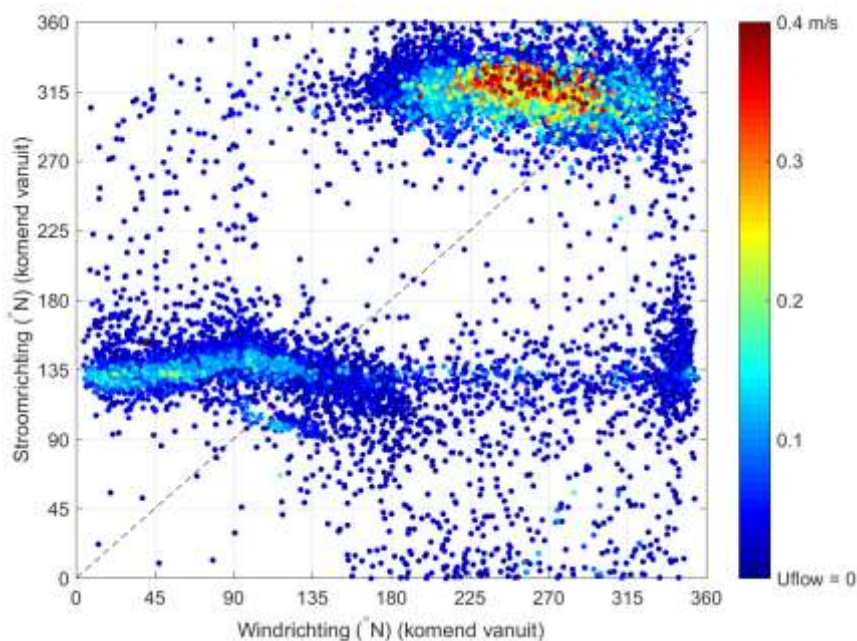
Figuur 5-19 Vergelijking windrichting (horizontale as) en stroomrichting (verticale as, beide in graden ten opzichte van noord, gedefinieerd als 'komend vanuit'), waarbij de markers zijn gekleurd op stroomsnelheid in m/s. Stroomsnelheden onder 0,01 m/s zijn niet weergegeven.

Figuur 5-19 geeft een vergelijking tussen de windrichting en de stroomrichting. Stroomsnelheden lager dan 0.01 m/s zijn weg gelaten in deze figuur.

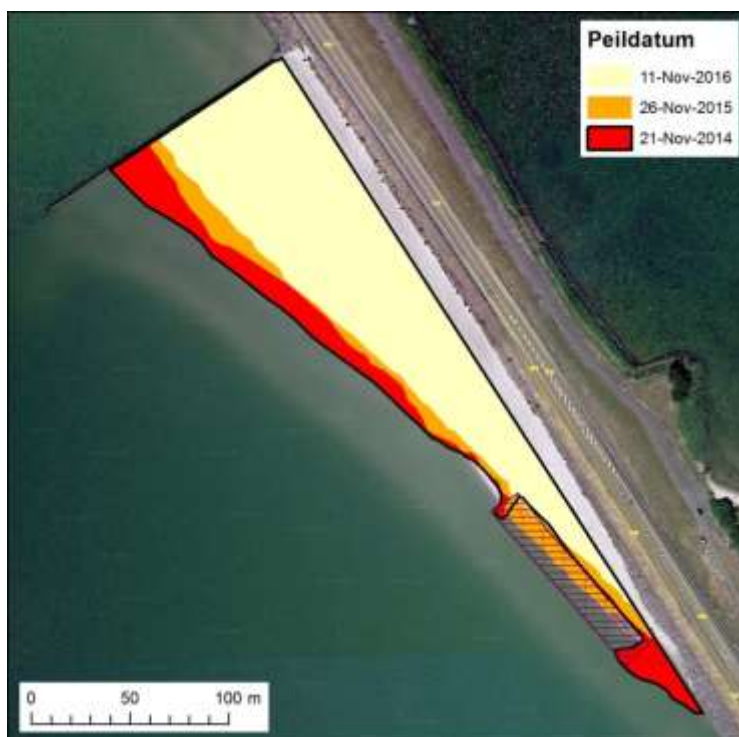
Figuur 7.3 De zandafslag en toename van de zandige vooroever aan de houtribdijk in de november maand van 2014, 2015 en 2016. De zwarte polygoon geeft de oorspronkelijke vorm weer van de vooroever, zoals aanwezig op 21 november 2014. De gevlochten wilgenmatten zijn hierin gearceerd weergegeven.

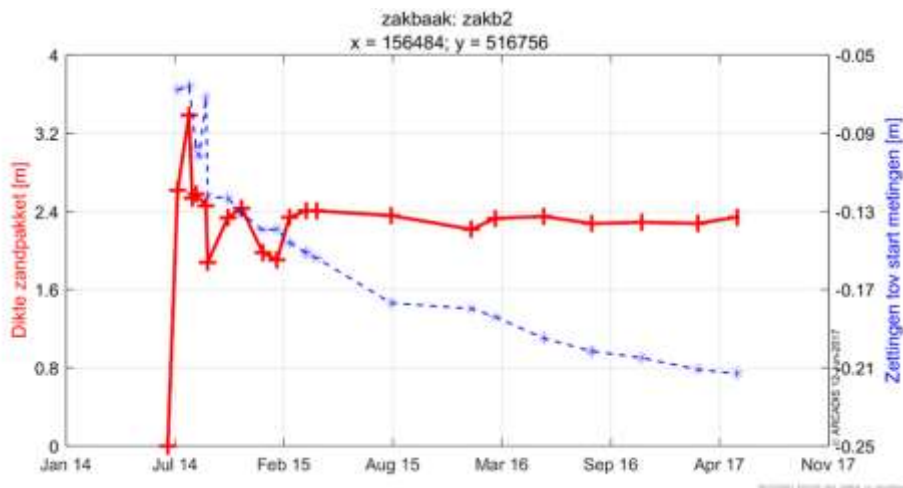
Figuur 6-44 Opgetreden zettingen in relatie met de dikte van het zandpakket in zakb2.

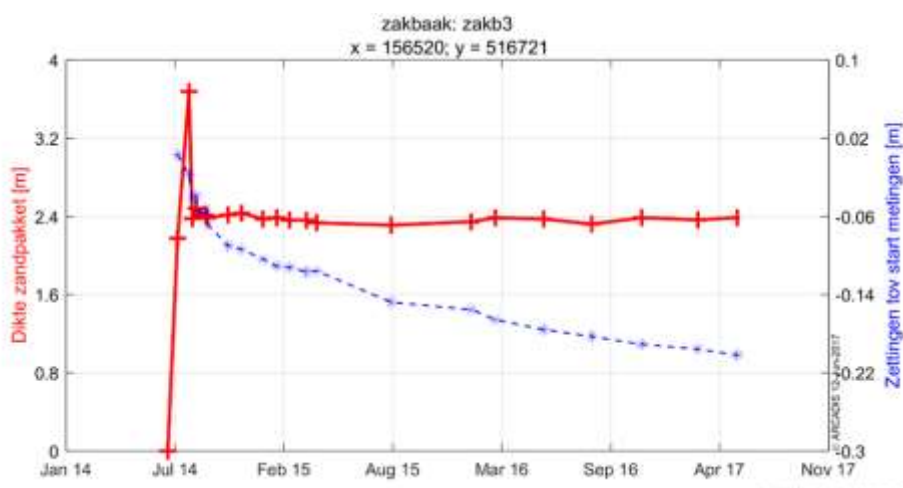
Figuur 6-45 Opgetreden zettingen in relatie met de dikte van het zandpakket in zakb3.

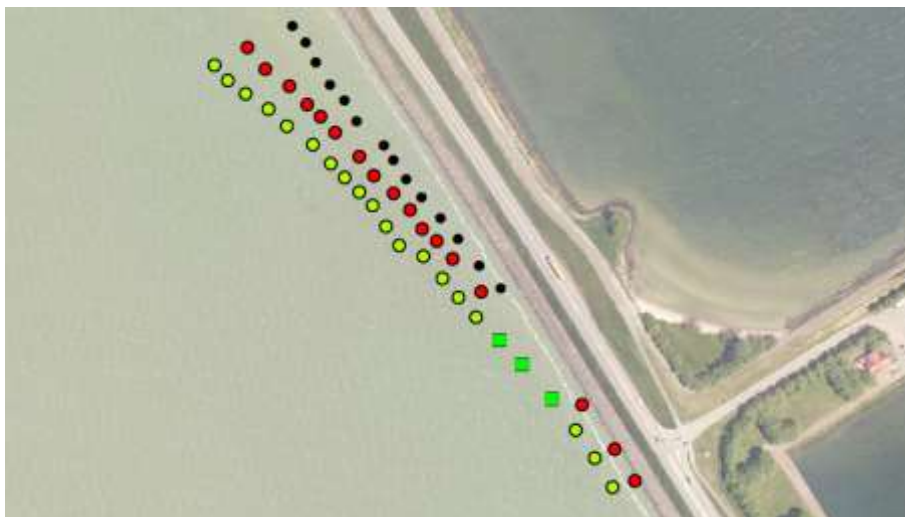
Figuur 7-1 Ligging monsterpunten grid. Raai 1 = groen, raai 2 = rood, raai 3 = zwart. Raai 1 is genummerd van NW-ZO 1 t/m 22 (rijsmat is nummers 17, 18 en 19, groene diamanten), raai 2 is genummerd van ZO-NW 23 t/m 39, raai 3 is genummerd van NW-ZO 40 t/m 53

Tijdens het veldbezoek op 3 november 2014 zijn 53 monsters genomen, verdeeld over 3 raaien (zie Figuur 3.5).

Raai 1 is langs de oeverlijn, raai 2 op ca. 10 meter van de oeverlijn en raai 3 op ca. 30 meter van de oeverlijn. Afstand tussen de monsterpunten per raai was circa 15 meter. Vanwege de driehoekige vorm van de pilot is het aantal monsterpunten per raai niet gelijk. Raai 1 bestond uit 22 monsterpunten, waarvan 3 ter plaatse van de rijsmatconstructie. Raai 2 bestond uit 17 monsterpunten en raai 3 uit 14 monsterpunten.

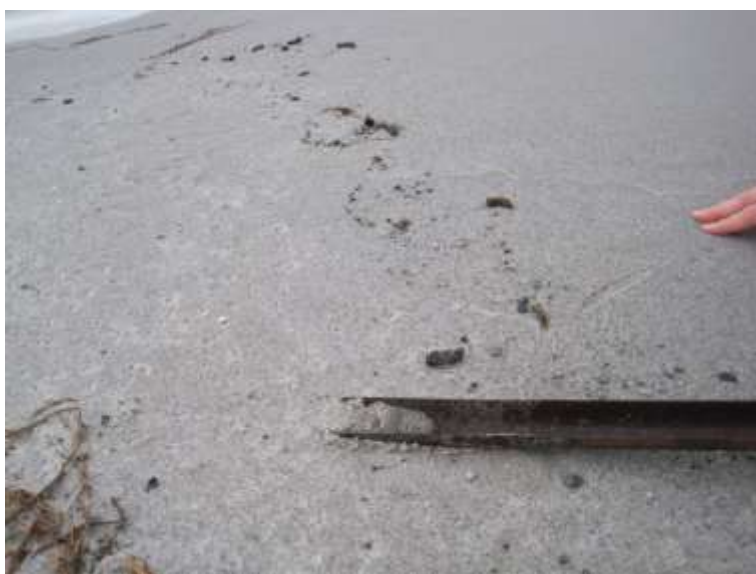
Figuur 7-2 Horizontale monsternamen met grondboor zodat alleen de bovenste 0,5 cm wordt bemonsterd.

Met behulp van een grondboor is op elk monsterpunt ca. 5 gram verzameld van de top laag (ca. 0,5 cm). De grondboor is horizontaal gebruikt, zodat specifiek het laagje wat zou kunnen verstuiven bemonsterd werd (zie Figuur 7-2).

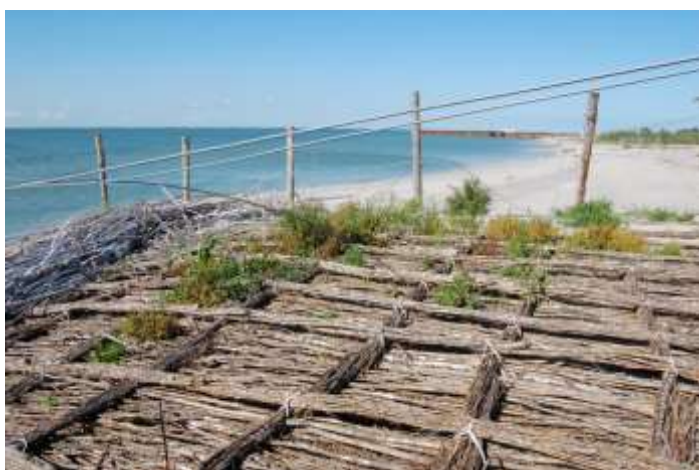
Figuur 8-2 Initieële ontwikkeling van de vegetatie op de rijsmat.

De plantengroei op de rijsmat is zeer spaarzaam. Het aangeplante materiaal heeft zich maar beperkt ontwikkeld (zie Figuur 8-2).

Het riet op de rijsmat is initieel niet aangeslagen, door droogte en een te hoge ligging van de rijsmat ten opzichte van het meerpeil dat in september 2014 (een zeer warme en droge maand) erg laag stond.

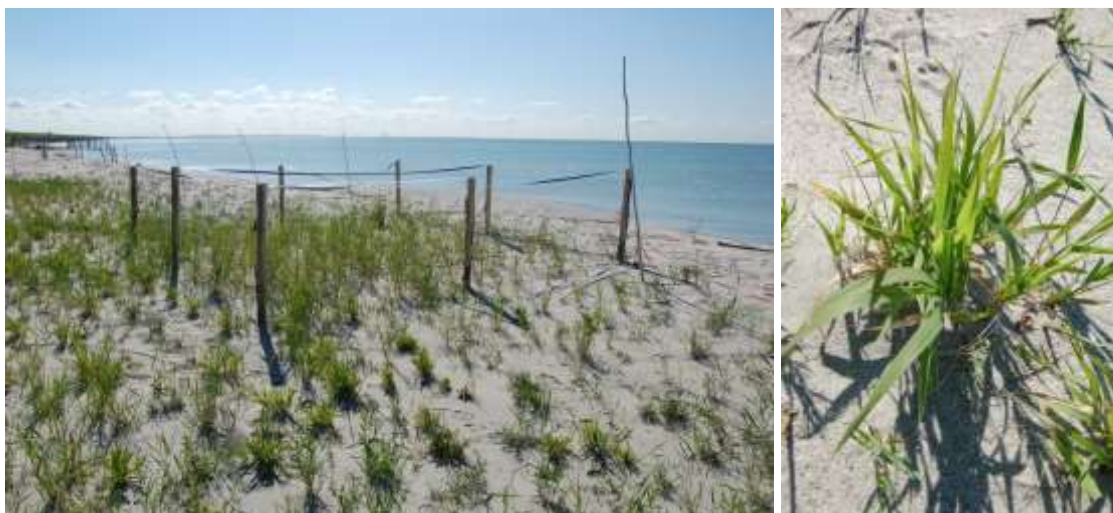
Figuur 8-3 Effect enclosure. Foto links: Verschil in hoogte vegetatie binnen en buiten de enclosure. Foto rechts: begrazing buiten de enclosure aan aangeplant riet.

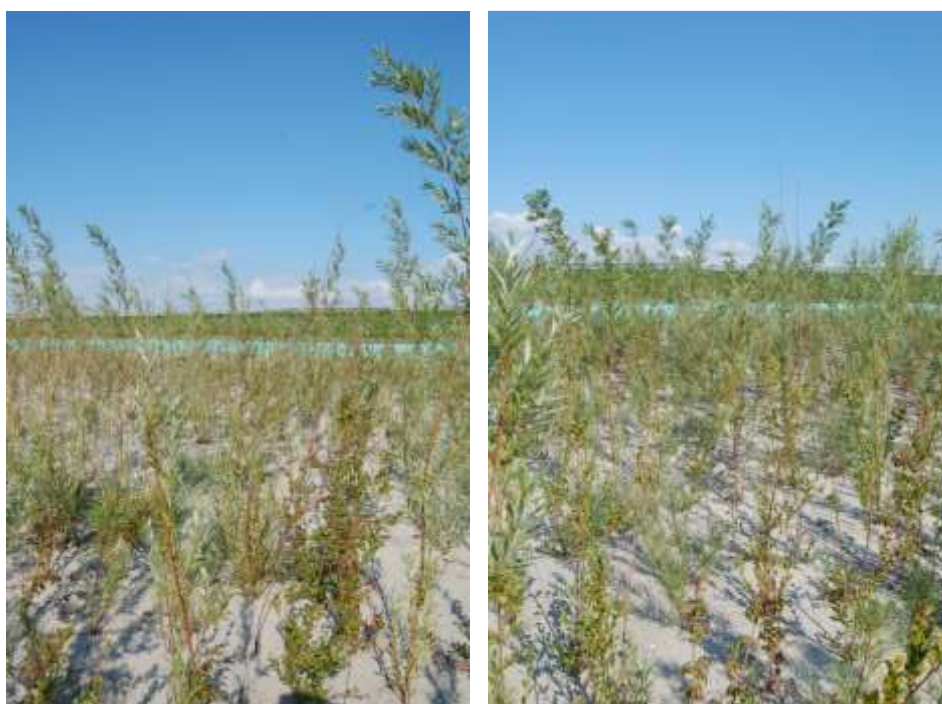
Figuur 8-4 Effect inmenging holoceen materiaal. Foto links zand, foto rechts met bijmenging holoceen materiaal

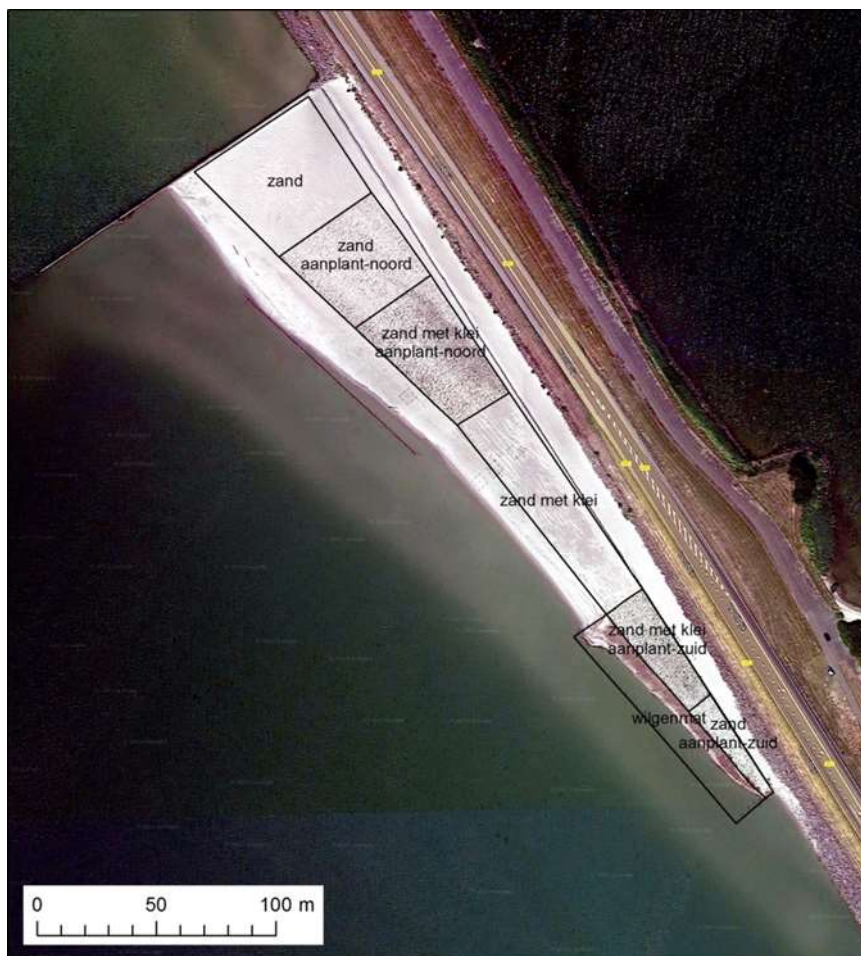
Figuur 8-7 Google Earth opname van de zandige vooroever aan de Houtribdijk op 30 juni 2015 met hierin onderscheiden 6 proefvakken met verschillende aanplantingen en grondsoorten.

Bij de analyse van de ontwikkeling van de biomassa zijn verschillende proefvakken onderscheiden (zie Figuur 8-7).

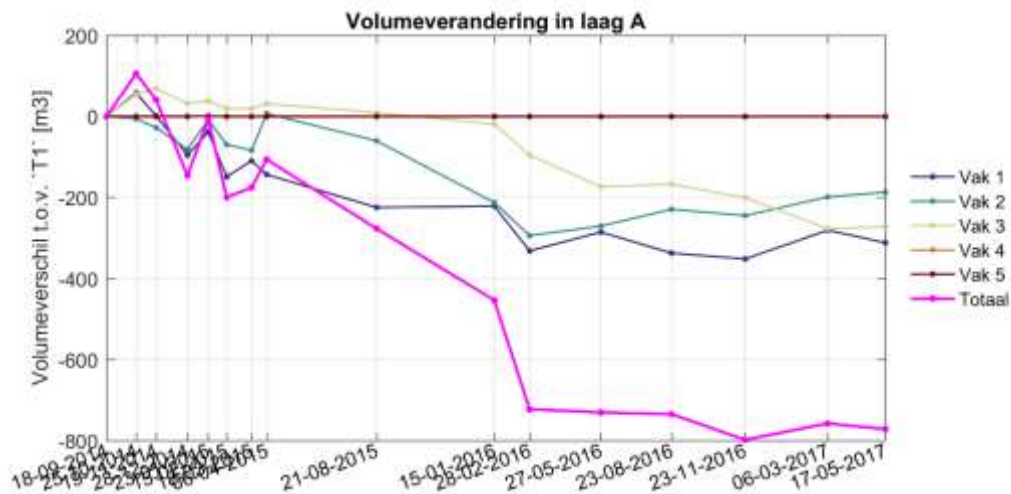
Figuur III - 2-17 Ontwikkeling volume bovenlaag (laag A) per vak en gesommeerd over alle vakken.

De ontwikkeling per individuele laag (en deze weer onderverdeeld over de verschillende vakken) is gegeven in Figuur III - 2-17 tot en met Figuur III - 2-19.

In Figuur III - 2-17 is te zien dat in vak 3 (ter plaatse van de rijsmatconstructie) vanaf het voorjaar van 2016 een duidelijke afname te zien is van de volumehoeveelheid, dit als gevolg van het verdwijnen van de rijsmatconstructie en het daarmee bloot komen te liggen van het er achter gelegen profieldeel. Dit verklaart ook de sprong in het totale verlies uit deze laag. Het mede door zettingen geïnitieerde verlies uit de bovenlaag in vak 1 vertoont een negatief exponentieel verloop met gemiddeld genomen een in de tijd
