Rapportage toetsing bekleding

Ten behoeve van overdracht van uitgevoerde werken in het kader van
het project Zeeweringen

Gebied: Westerschelde
Willem-Annapolder (Zuid-Beveland)
Traject: dijkpaal 290 - 323

Datum : 28 januari 2008
Versie : 0.1
Status: definitief

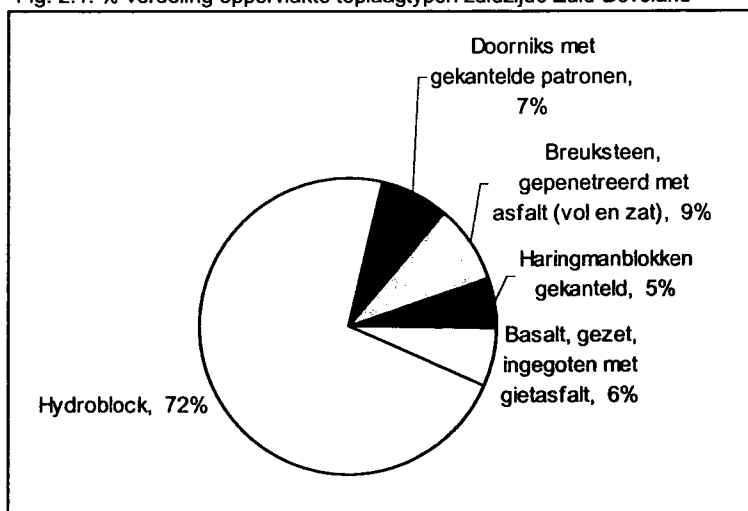
Fig. 2.1: %-verdeling oppervlakte toplaagtypen zuidzijde Zuid-Beveland

In 2004 is de oude bekleding langs de Willem-Annapolder deels vervangen door een nieuwe bekleding van hydroblokken en gekantelde haringmanblokken en deels overlaagd met gepenetreerde breuksteen. In figuur 2.1 is een overzicht gegeven van de procentuele verdeling van de oppervlaktes van de aanwezige harde bekledingstypen van het dijktraject tussen dijkpaal 290 en 323 op Zuid-Beveland. In totaal is iets meer dan 100.000 m² harde bekleding aanwezig. De voorkomende harde bekledingstypen zijn hydroblokken, gekantelde haringmanblokken, basalt, doornikse, petit graniet en gepenetreerde breuksteen.

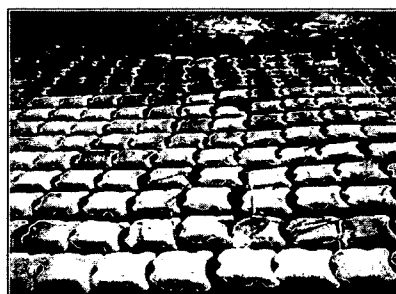
Tijdens het veldbezoek op maandag 14 januari 2008 is geconstateerd dat in de hydroblokken tussen dijkpaal 299+50m en 300+50m bij de aansluiting met de onderliggende basalt drie verzakkingen aanwezig zijn (zie onderstaande foto's). Er is hier ter plaatse veel ruimte tussen de betonzuilen aanwezig waardoor het inwasmateriaal grotendeels is uitgespoeld. Op 17 september 2002 is langs de Willem-Annapolder een infiltratieproef uitgevoerd. Bij deze proef is vanaf de bovenkant vanuit een infiltratiesloot water in de granulaire laag onder de bekleding geïnfilteerd. Waarschijnlijk zijn de verzakkingen het gevolg van een slechte verdichting van de infiltratiesloot na afloop van de infiltratieproef. Voorgesteld wordt om de hydroblokken hier ter plaatse in te gieten met gietasfalt.

Foto 1, 2 en 3: verzakkingen in hydroblokken tussen dijkpaal 299+50m en 300+50m.

- Ingieten met asfalt van de verzakkingen tussen dijkpaal 299+50m en 300+50m.

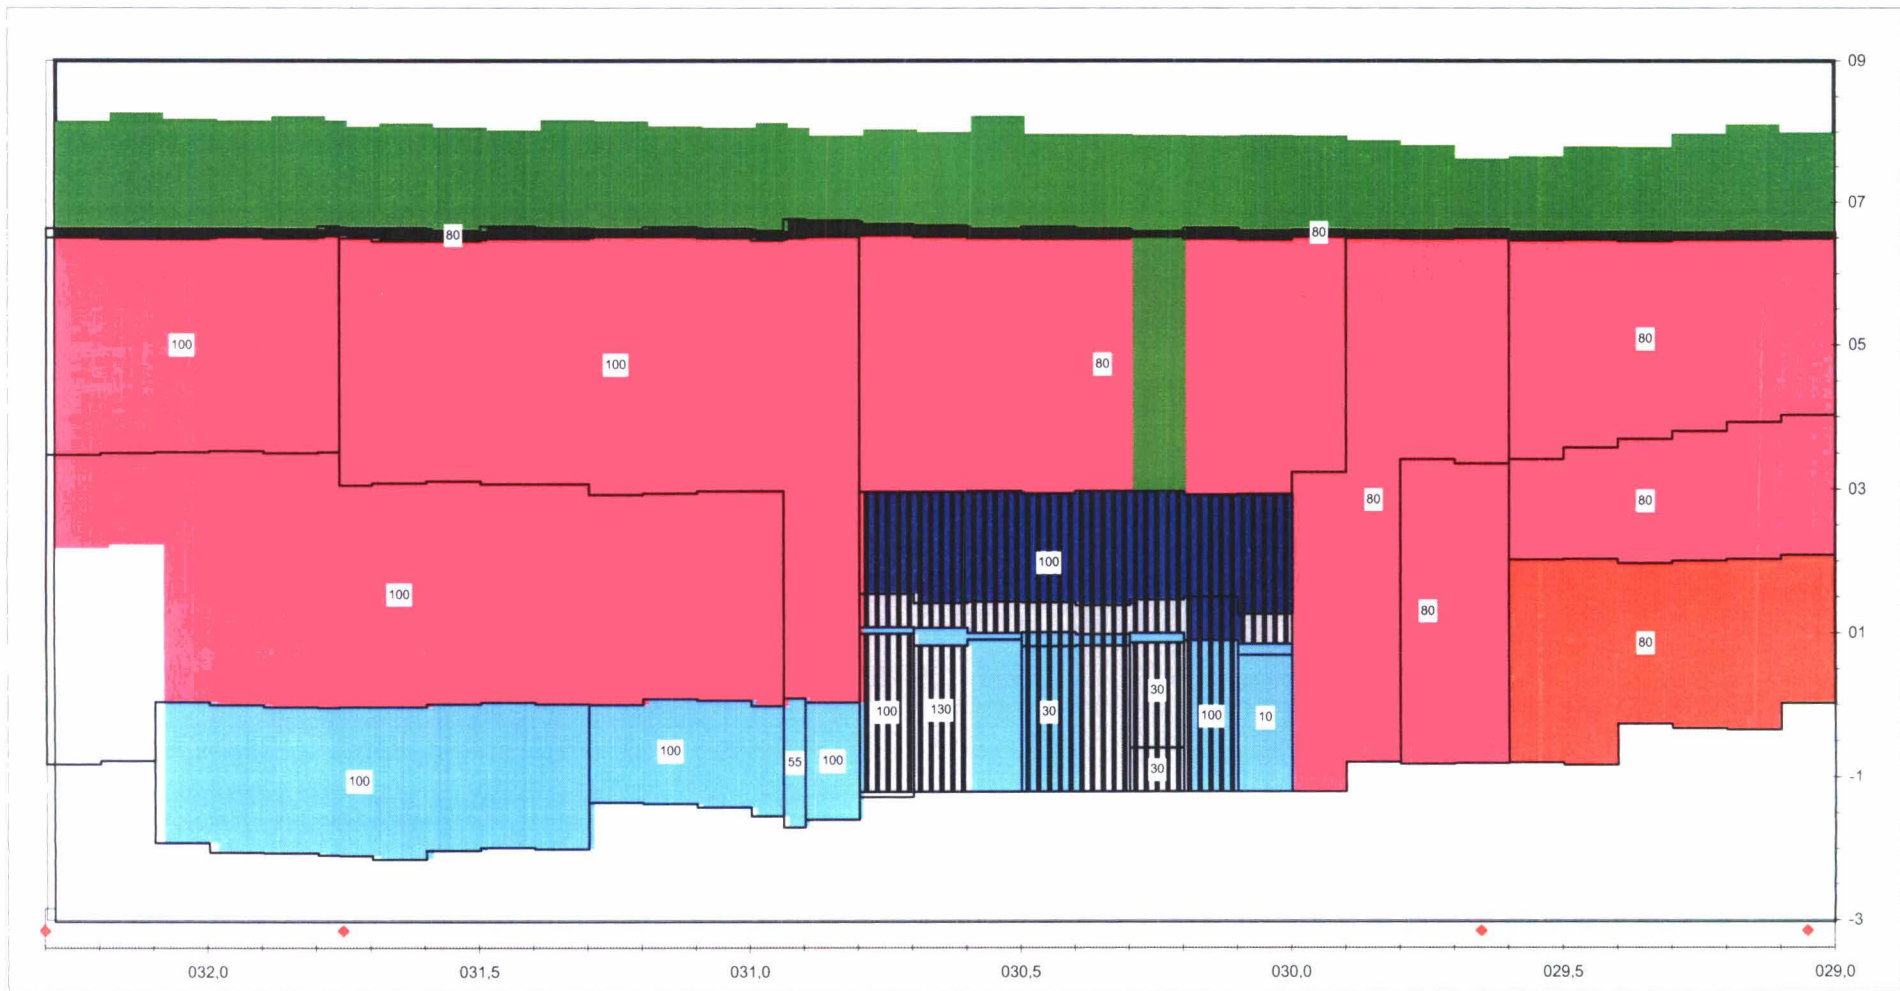
Label : Dikte kleilaag in [cm]
 eenheid. [cm]

Legenda	29,4 gras	13,9 natuursteen	platen	5,1 betonblokken	66,4 betonzuilen	7,6	totaal
onzichtbaar vlak	5,6 basalt	10,4 asfalt	asfalt penetratie	beton penetratie	overlaging/eco/mat	totaal : 191,7 (x 1000 m ²)

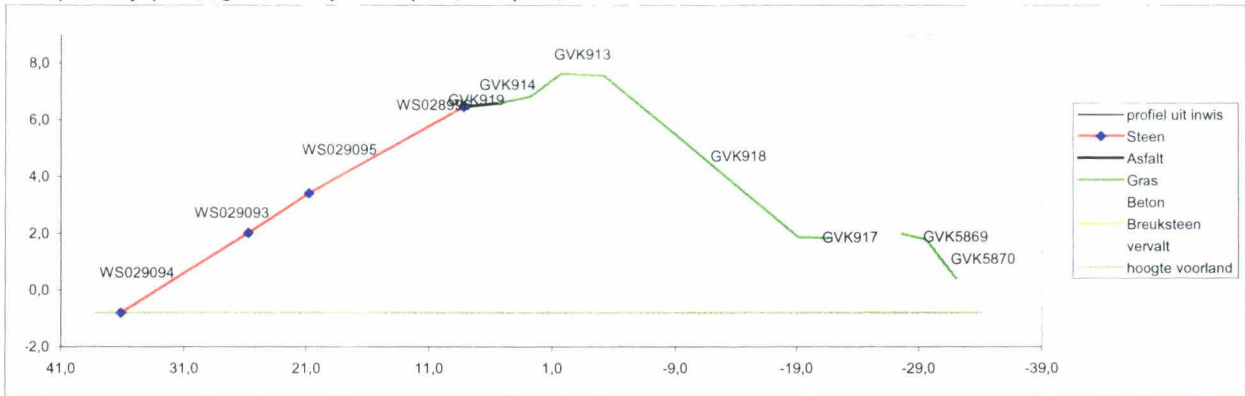
bijlage 9.1

dwarsprofiel bij dp 295,4; geldt voor traject van dp 295,0 tot dp 296,0

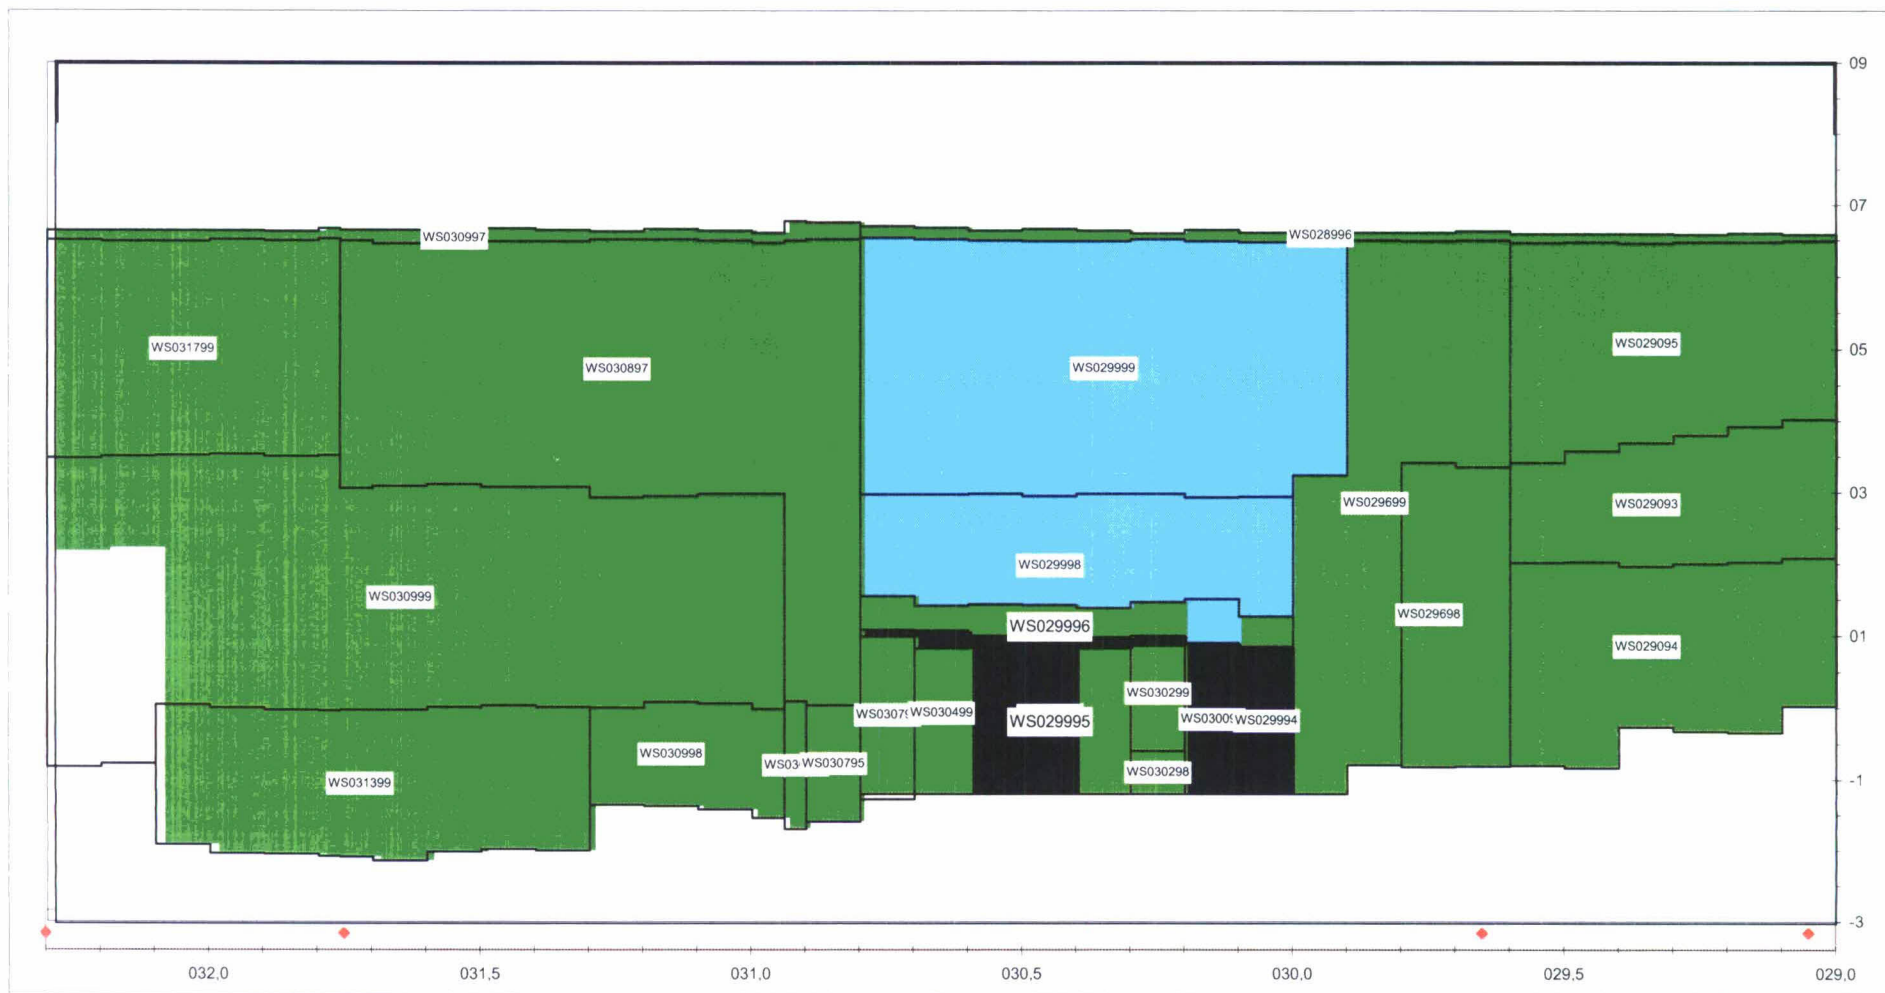
Legenda	85,8 goed	16,7 voldoende	voldoende ?	naderonderzoek	onvoldoende	6,2 geen oordeel
onzichtbaar vlak	totaal : 191,7 (x 1000 m ²)

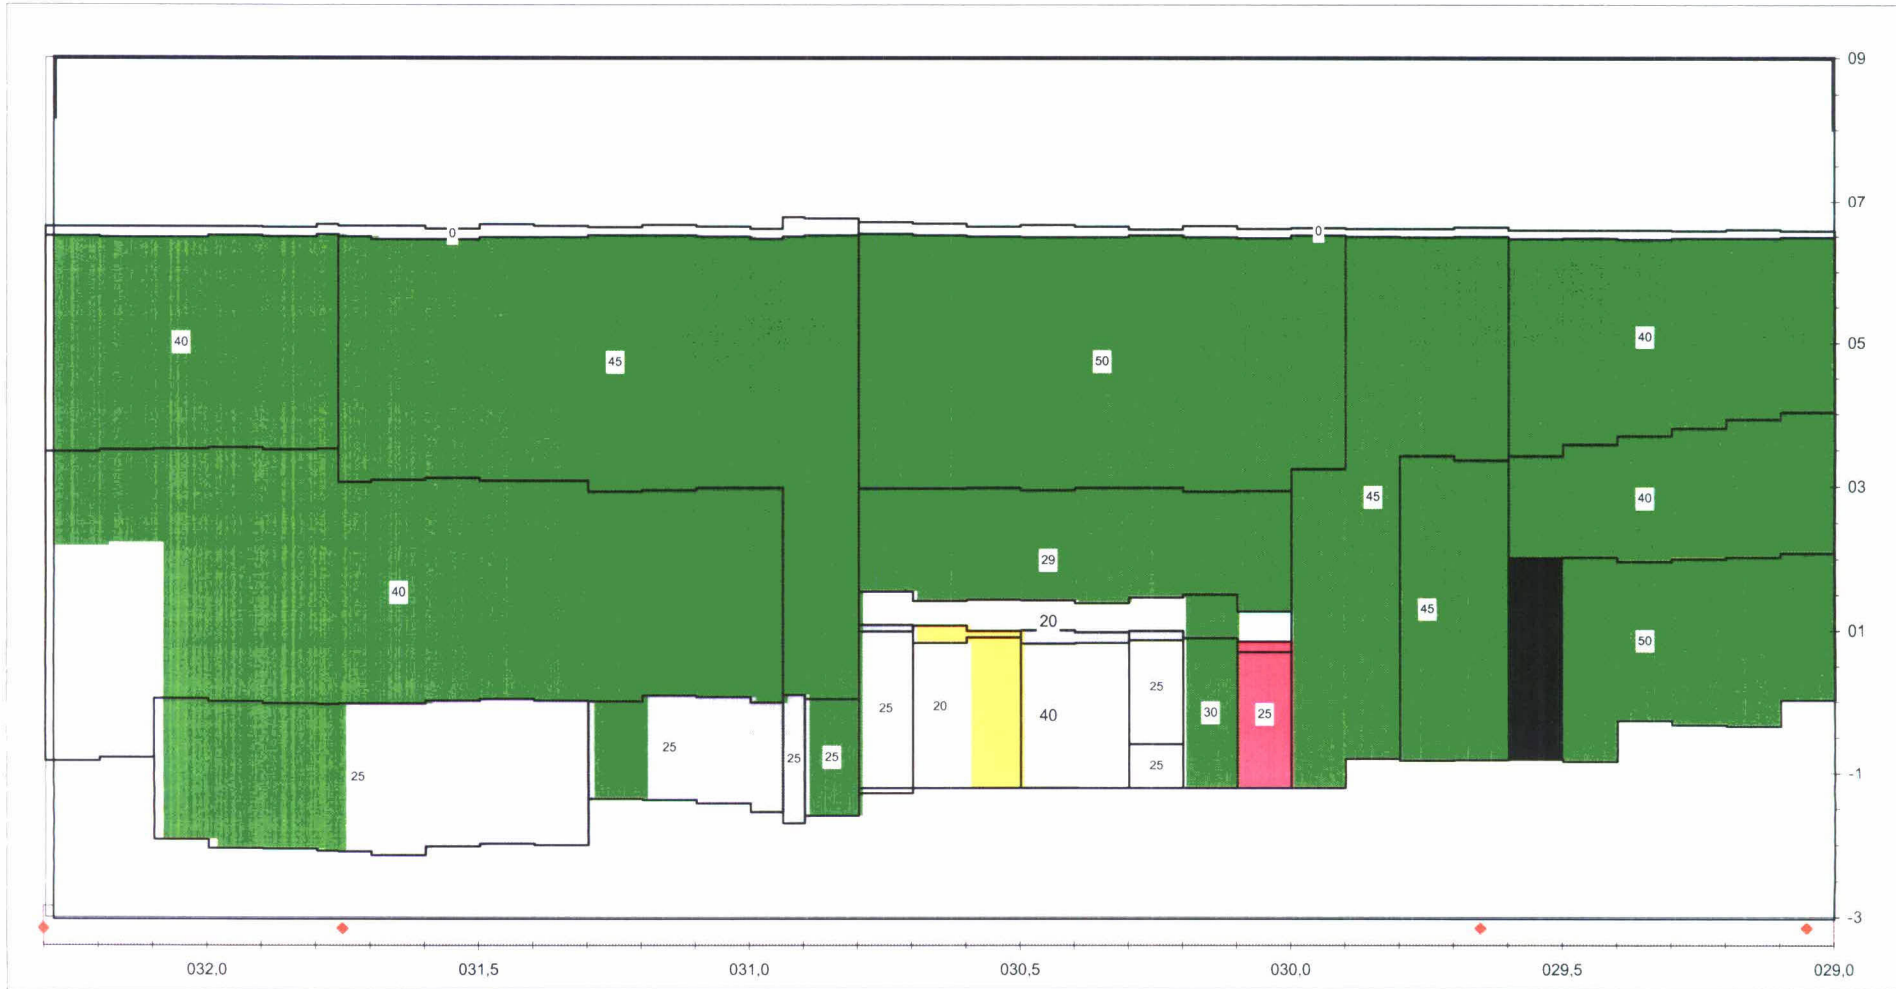
Label : aanwezige toplaagdikte
eenheid [cm]
