Memo

Plaats en datum
Middelburg, 18 november 2013

Betreft
Ecologische eindcontrole traject Schorerpolder

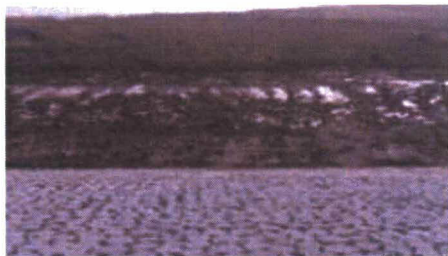
5. Het voorland (slik en schor) in de werkstrook dient aansluitend op de werkzaamheden op de oorspronkelijke hoogte te worden teruggebracht. Voor slik geldt dit voor de werkstrook buiten de kreukelberm, voor schor echter over de gehele breedte van de werkstrook. Eventuele kreekjes die binnen de werkstrook (en buiten de kreukelberm) zijn gelegen dienen vooraf geregistreerd, en na afloop, hersteld te worden.
Vanwege de slechte ecologische kwaliteit van het schorgedeelte vóór de dijk is in overleg met de provincie besloten om de werkstrook lager dan de oorspronkelijke hoogte terug te brengen. Voor deze natuurverbeteringsmaatregel is een aanvullende effectbeoordeling uitgevoerd. De vrijgekomen grond is aangebracht op het binnentalud van de westelijke Sloehavendam.

Verlaagd teruggebrachte werkstrook

1. De werkzaamheden dienen strikt conform de vergunningaanvraag te worden uitgevoerd, voor zover niet in strijd met de voorschriften in deze vergunning.
Conform voorwaarde uitgevoerd, m.u.v. extra aanleg 'bijenhotel' en het verlaagd terugleggen werkstrook. Voor beide handelingen is een aanvullende beoordeling uitgevoerd en goedkeuring van het bevoegd gezag gevraagd en gekregen.

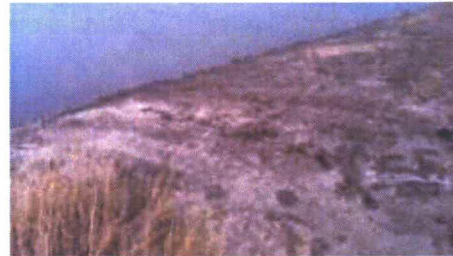
Grond aangebracht op binnentalud havendam

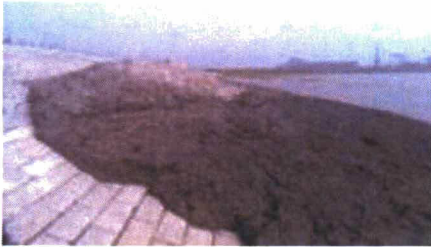
Genoemde maatregelen, ook voor zover niet overeenkomend met de voorwaarden in de Nbwet-vergunning, zijn uitgevoerd. Van het plaatsen van een raster is, genoemd onder maatregel 4 is afgezien. De maatregel is vervangen door het uitvoeren van periodieke controles van het werkgebied en de depotlocatie, vanwege de hier afwezige tot zeer geringe kans op het voorkomen van strikt beschermde soorten onder de amfibieën en kleine zoogdieren. Zij zijn tijdens de controles niet aangetroffen, aanvullende maatregelen ter bescherming van natuurwaarden bleken niet aan de orde. Controle vooraf heeft uitgewezen dat geen zeegras (maatregel 8) in de werkstrook aanwezig was. Om de vestiging van de schorzijdebij mogelijk te maken is na afronding van het werk een zgn. 'bijenhôtel' aangelegd. Hiervoor is een beknopte effectbeoordeling op grond van de Natuurbeschermingswet uitgevoerd. In overleg met de aannemer is bovendien vrijgekomen zand op het korte dijktaalud langs de Ritthemsestraat aangebracht. De verwachting is dat zich hier enige duinvegetatie kan vestigen. Helaas wordt het zand inmiddels gebruikt door motorcrossers die vervolgens ook over de werkstrook rijden.

Zand omgeven door klei t.b.v. schorzijdebij

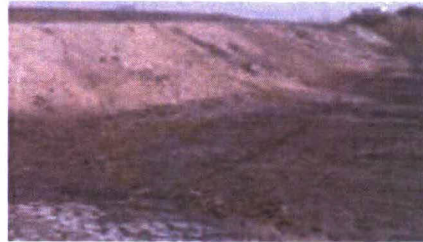
Zand gestort tegen dijkgedeelte langs Ritthemsestraat

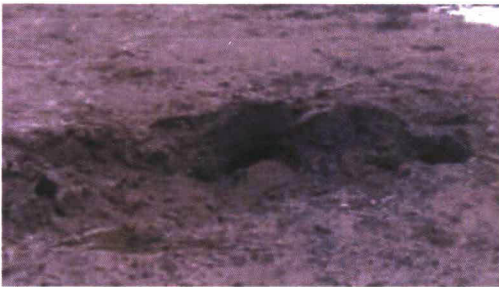
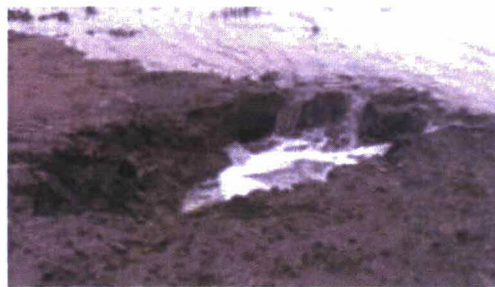
In de werkstrook ter hoogte van dp 712 bleek bij oplevering een enkele kuil ontstaan te zijn. In tegenstelling tot de verwachting is die inmiddels niet dicht gelopen met sediment, maar juist aanzienlijk groter geworden. Bovendien zijn er twee bij gekomen. De hieronder afgebeelde kuil blijkt in werkelijkheid nog veel groter dan zichtbaar is, omdat het binnenkomende water nog lange tijd ondergronds wegloopt.
