# Aanmeldingsnotitie m.e.r.-beoordeling

## Verbetering gezette steenbekleding

### Willem-Annapolder

documentnummer : PZDB-N-03145

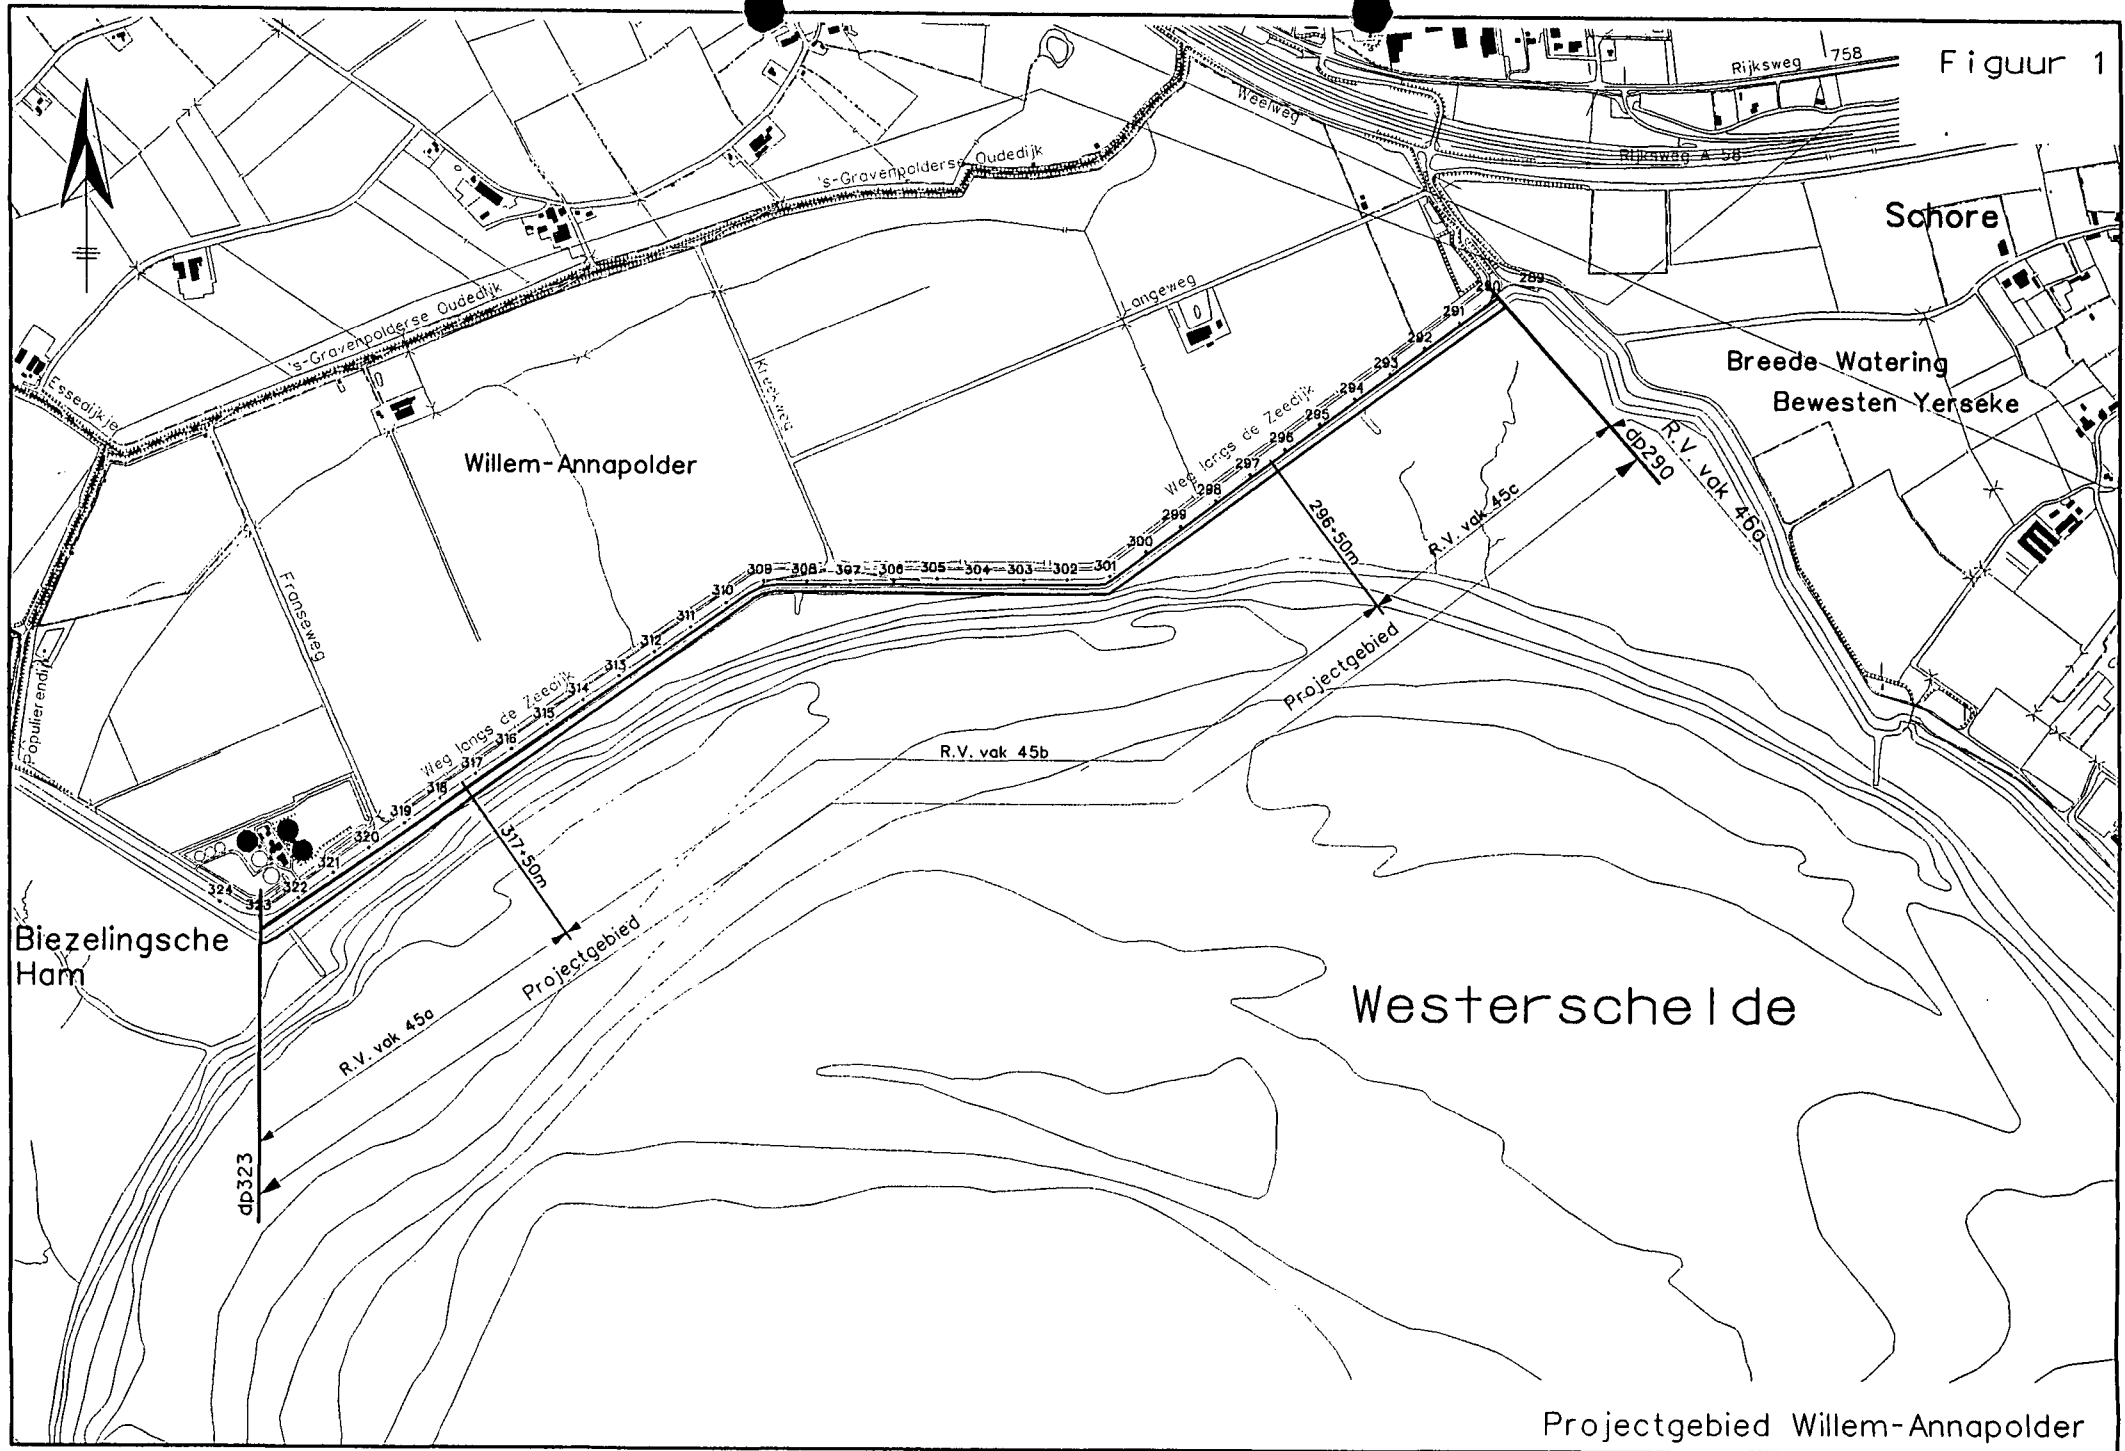
Figuur 1: Situatieschets dijkvak Willem-Annapolder.

Het traject bestaat uit de (randvoorwaarde)vakken 45a tot en met 45c, heeft een lengte van circa 3300 m en bevindt zich tussen dijkpaal (dp) 290 en dijkpaal 323. Het dijktraject ten oosten van dit traject (Breede Watering Bewesten Yerseke) is verbeterd in 2000, het traject ten westen ervan (Biezelingsche Ham) is verbeterd in 2001. Zie figuur 1, situatieschets dijkvak Willem-Annapolder.
