Ministerie van Verkeer en Waterstaat  
Directoraat-Generaal Rijksaterstaat  
Directie Zeeland

Polder/Dijkvak  
Eerste en Tweede (deels) Bathpolder  
dp 1195 – dp 1227<sup>50</sup> (dp 1235)

Kenmerk  
PZDT-M-06375 inv

**Erratum PZDT-M-06375 inv (controle/vrijgave toetsing Eerste en Tweede (deels) Bathpolder)**

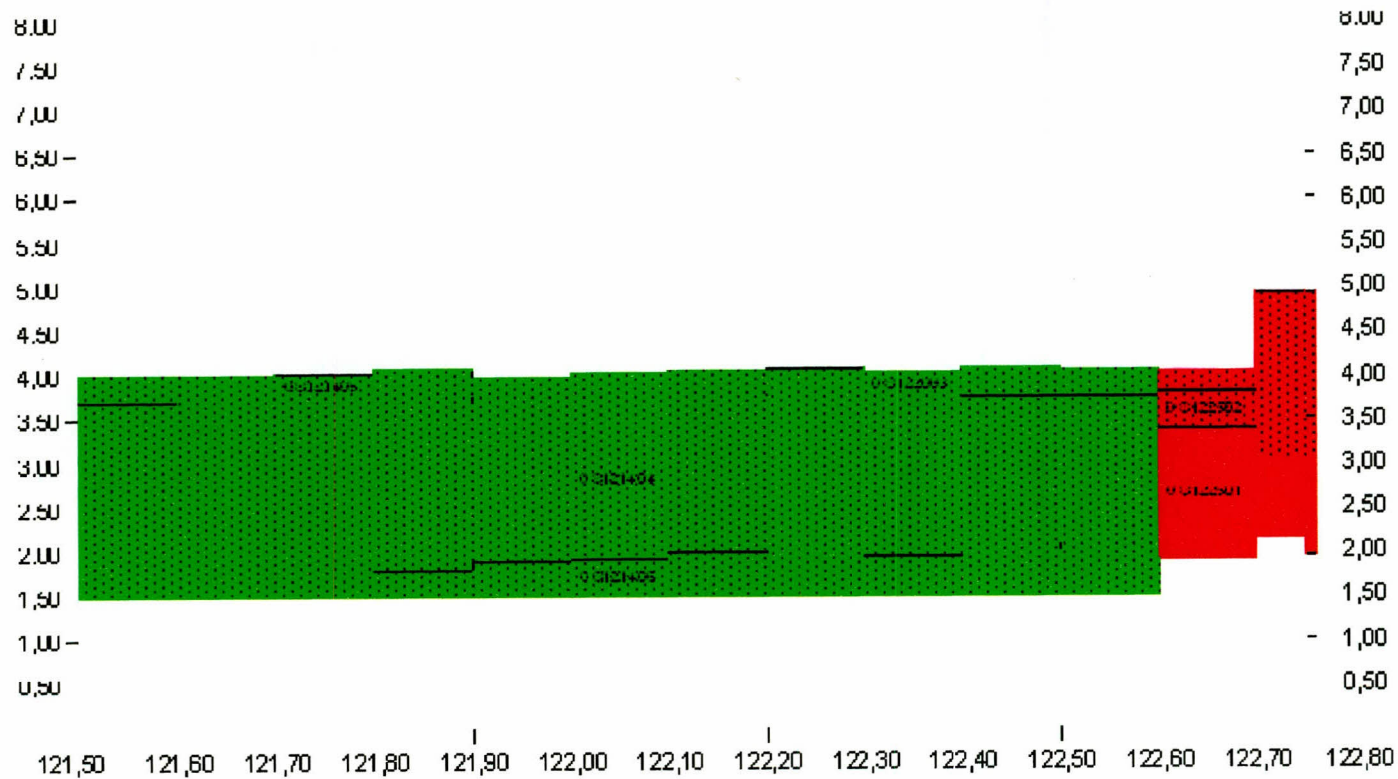
Glooiingskaart met eindscores Eerste en Tweede (deels) Bathpolder dp 1215 - dp 1227+50

In dit erratum staat één wijziging en is de gloomingskaart met eindscores tussen dp 1215 en dp 1227<sup>50</sup> aangepast, zie bijlage 1.

Vlakcode: OS122003 (dp 1225<sup>50</sup> tot dp 1227)  
- Bekledingstype Fixstone (5,1) op puin en vlijlagen  
Score: **DEELS GOED / DEELS ONVOLDOENDE** (score afschuiving goed)  
Dikte aanwezig 18 cm (zie bijlage 6)  
Dikte benodigd 11 cm bij toets als waterbouwasfalt op mijnsteen, dikte benodigd 12 cm bij toets als open steenasfalt op klei (ongunstiger als mijnsteen), zie bijlage 7  
Fixstone oogt visueel goed, zie "Veldbezoek"  
Deel boven vlak OS122502 uit praktisch oogpunt ONVOLDOENDE tussen dp 1226 en dp 1227, resterende deel GOED
