Onderwerp:  
Ecologisch bezoek dijktraject Vierbannepolder

's-Hertogenbosch,  
4 juni 2009

Ons kenmerk:  
PZDB-V-09103

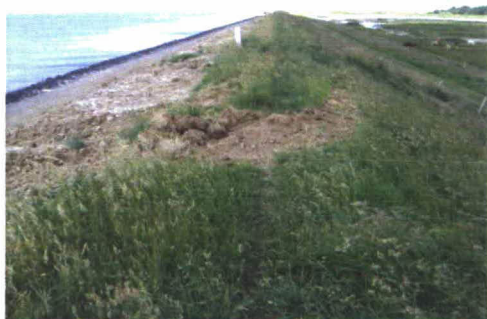
Afbeelding 1: Dijk langs de Ouwerkerkse inlaag.

De kruin en het buitentalud zijn niet overal langs het dijktraject consequent kort gemaaid. Met name op de kruin is het gras niet overal kort gehouden, zie ook de afbeeldingen 1 en 2. Afbeelding 1 laat zien dat de kruin niet overal gemaaid is. Afbeelding 2 laat zien dat het buitentalud niet overal gemaaid is.

<i>Aandachtspunt</i>	<i>Gerelateerde actie</i>
Kruin en binnentalud dijk zijn met materieel bereiden ter hoogte van Ouwerkerkse inlaag.	Niet de kruin en/of het binnentalud berijden.
Verschillende delen van de dijk zijn niet gemaaid.	Blijven verstoren. Langs het hele dijktraject vindt verstoring plaats door langsrijdend transport en werkzaamheden aan de dijkbekleding. Dit moet blijven gebeuren, om te voorkomen dat broedvogels zich alsnog op de dijk vestigen.
Rugstreepadden depot (afwezig).	Zorgen dat het depot goed blijft afwateren.
Broedende vogels binnentalud t.h.v. Ouwerkerkse inlaag.	Binnentalud niet door betreding

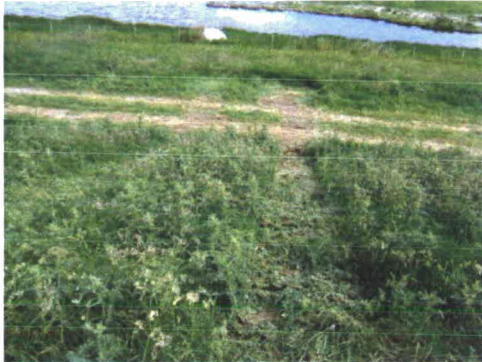
**Afbeelding 3: Binnentalud ter hoogte van Ouwerkerkse inlaag**

Op verschillende plaatsen is waargenomen dat op de dijk is gereden tussen dp 290 en 204. Op één locatie is zelfs over de dijk op het binnentalud in de richting van de inlaag gereden.

Afbeeldingen 3, 4 en 5 laten duidelijk sporen van materieel op, en aan binnenzijde van, de dijk zien.
