DIJKVERBETERING

Anna Jacobapolder, Kramerspolder en Prins Hendrikpolder

Ontwerpnota

19-12-2005

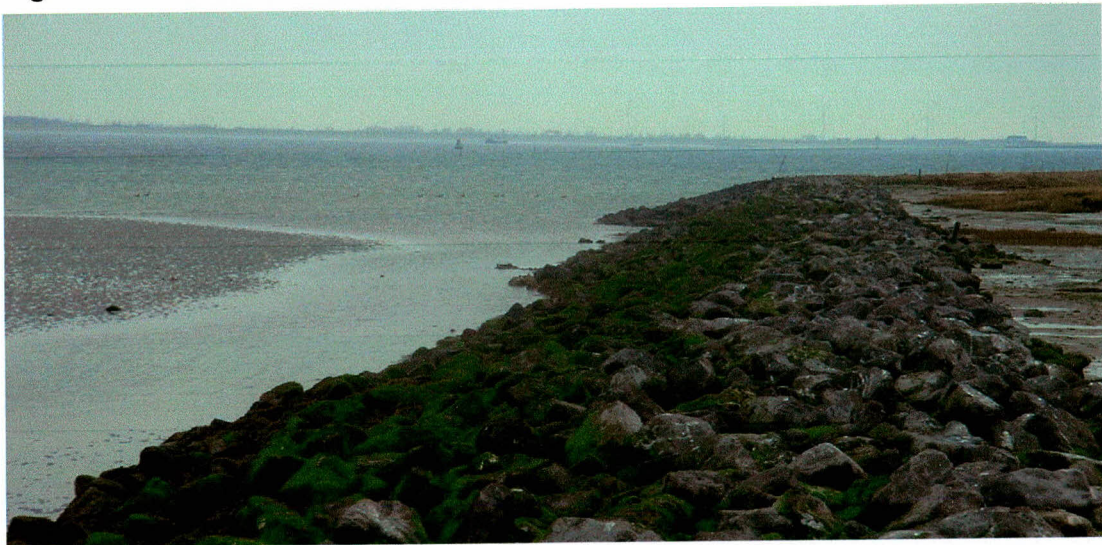
Fig. 2-1 Schorrandverdediging

Het dijktraject Prins Hendrik-, Kramers-, en Anna Jacobapolder ligt aan de Oosterschelde, aan de noordzijde van het "eiland" Sint Philipsland in de gemeente Tholen. Het traject grenst in het oosten aan de Philipsdam, welke in beheer is bij Rijkswaterstaat. Het dijktraject valt onder het beheer van het Waterschap Zeeuwse Eilanden en is gelegen tussen dp 551 en dp 586. In Figuur 1 is een situatiekaart en een luchtfoto van het dijktraject opgenomen. Aan de oostzijde wordt de grens van het dijktraject gevormd door de overgang van Haringmanblokken naar Basaltonzuilen (dp 550+90). Aan de westzijde is geen duidelijk herkenbare grens, de haringmanblokkenbekleding wordt vanaf dp 586 gecontinueerd verder westwaarts. Beide aangrenzende dijktrajecten zijn (nog) niet verbeterd. Vóór het gehele dijktraject is schor aanwezig (Rumoirtschorren) waarvan de breedte varieert tussen de 60 en 500 meter. De breedte is sinds de aanleg van de stormvloedkering en de compartimenteringsdammen afgenomen. Om te voorkomen dat de breedte van het schor nog verder afneemt, is een schorrandverdediging uitgevoerd voor een groot (westelijk) deel van het schor (zie Fig. 2-1). In Figuur 1 is te zien dat de schorrandverdediging tot juist voorbij een bocht in de dijk loopt, daar waar het schor relatief smal is (ca. dp 581).
