Contactpersoon	Doorkiesnummer
C. Joosse/R. Jentink	0118-622296/2290
Datum	Bijlage(n)
27-02-06	1
Ons kenmerk	Uw kenmerk
-	-
Onderwerp	
detailadvies dijkvak Schelphoek-oost

010370 2006 PZDB-B-06076

Detailadvies dijkvak Schelphoek oost

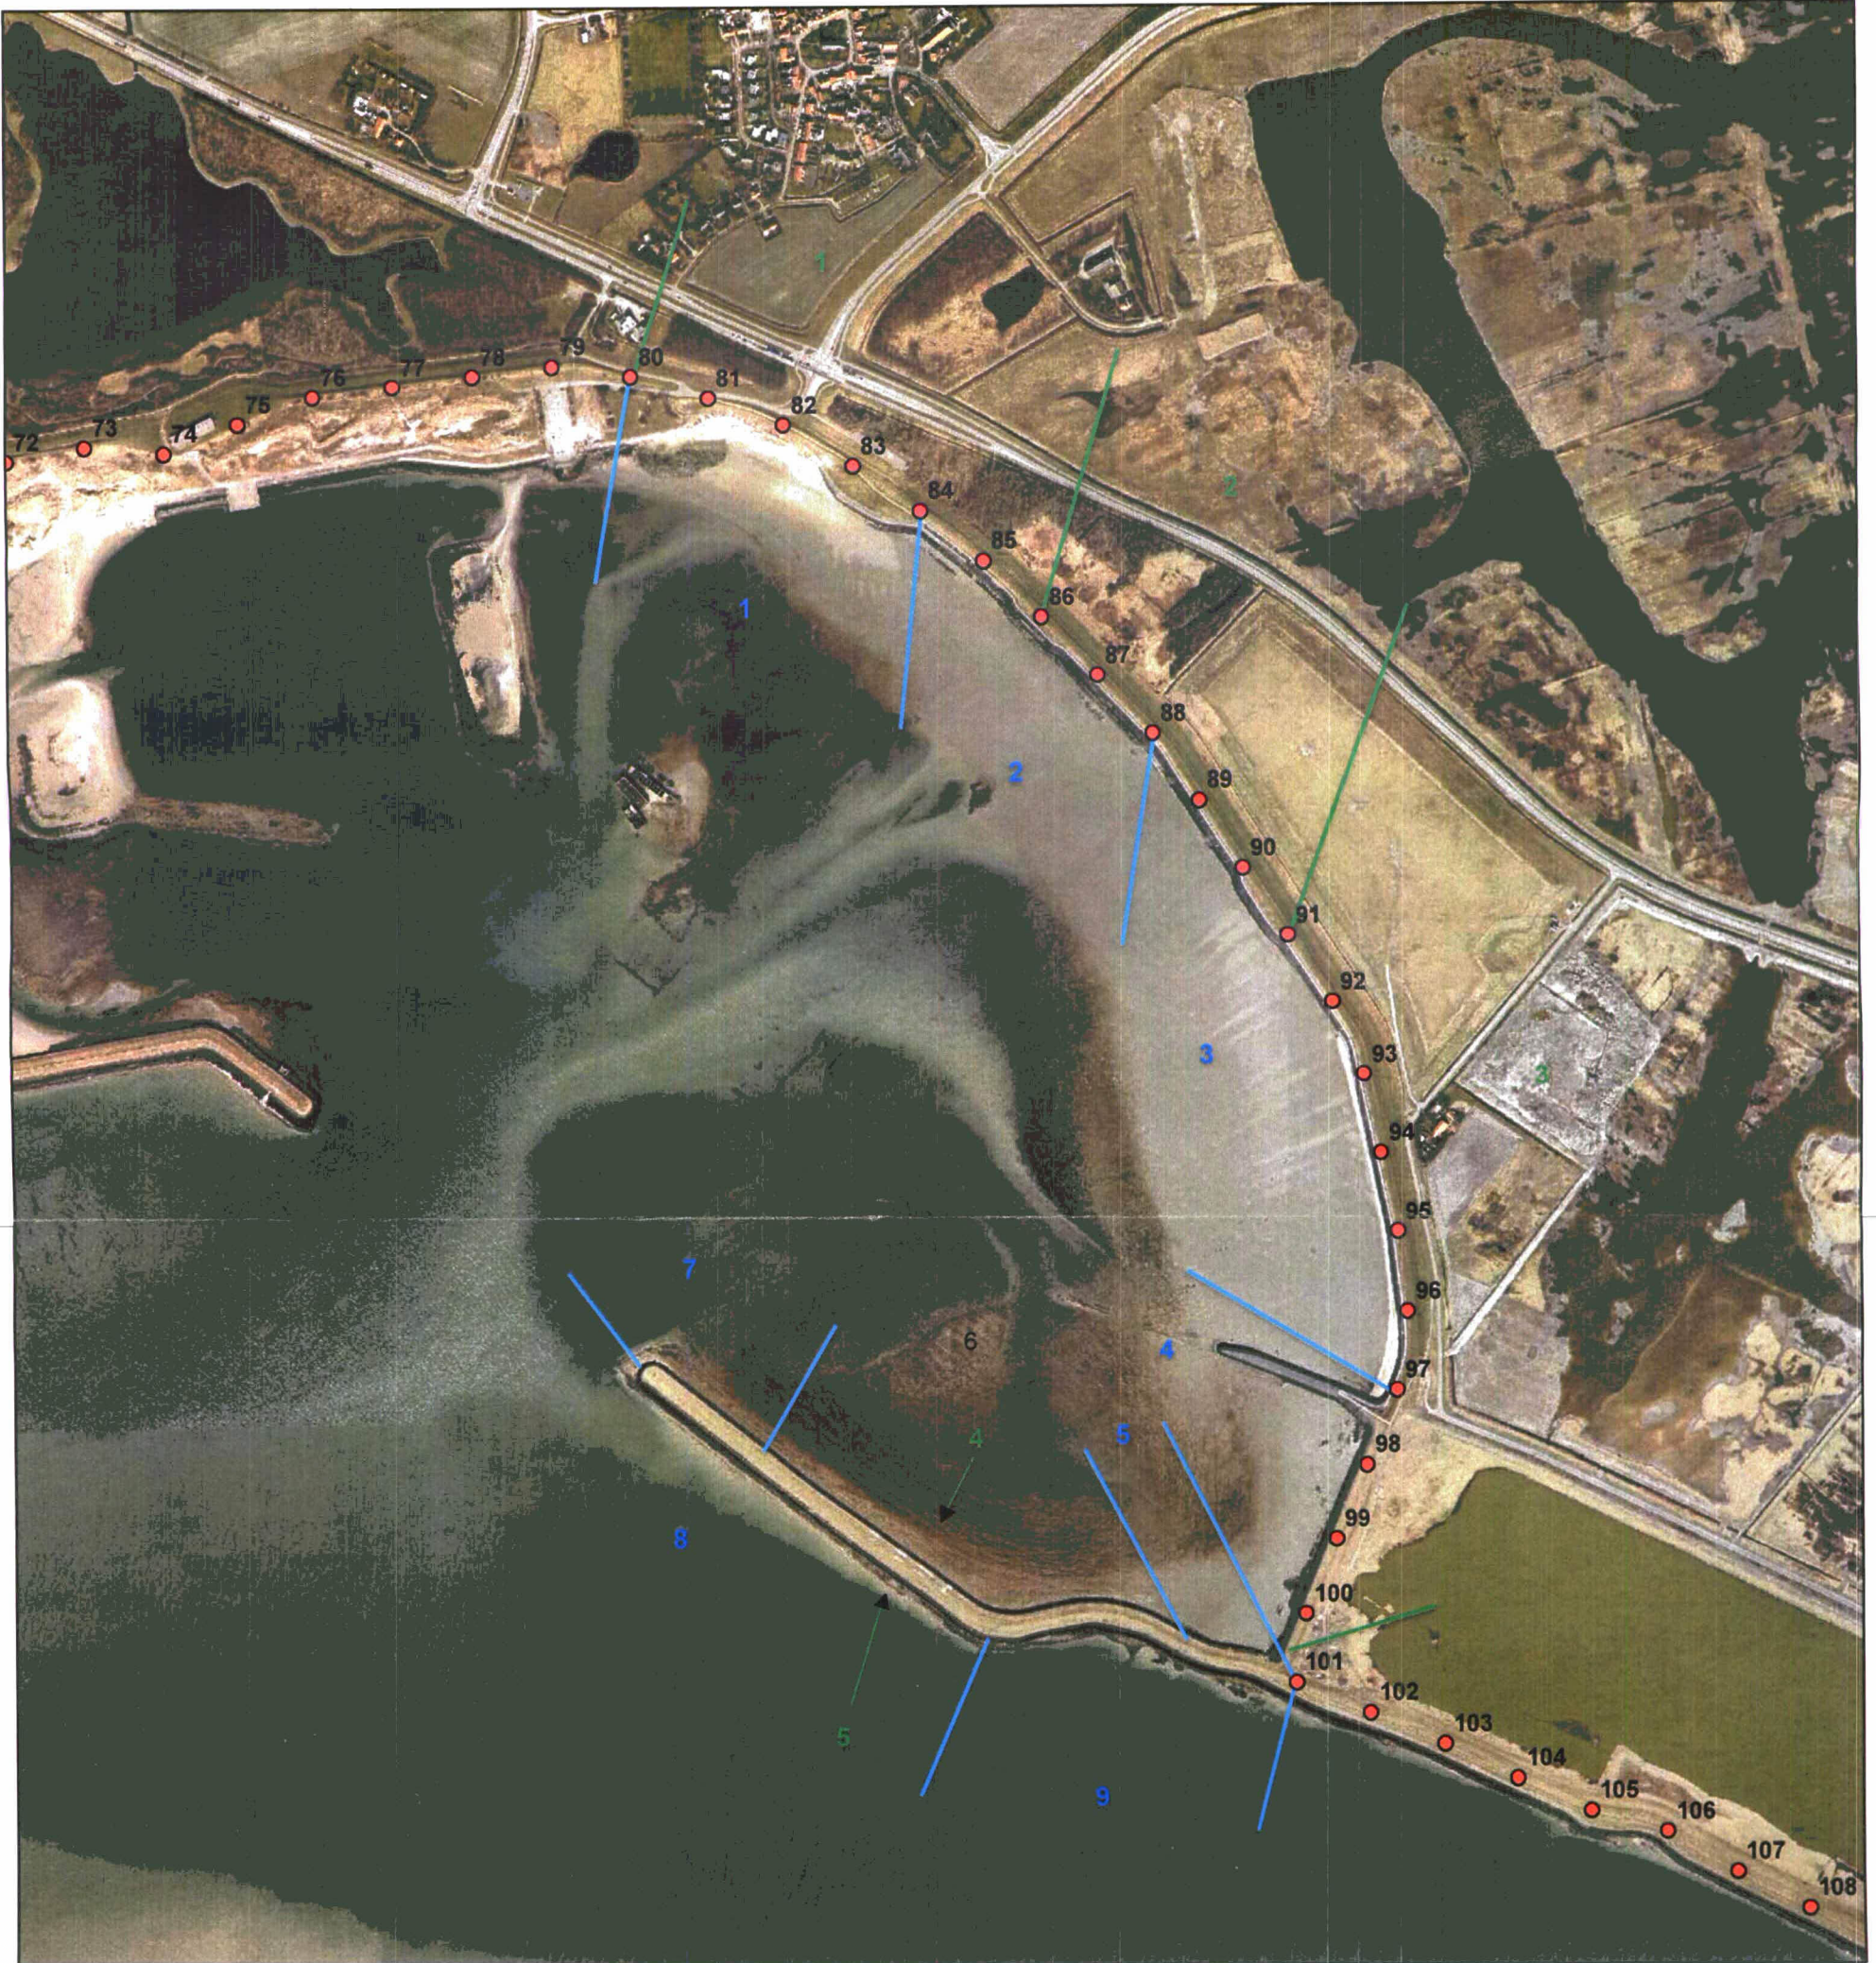
Schelphoek Oost

Het dijkvak Schelphoek-oost is op 15 -08-2003 door Bureau Waardenburg geïnventariseerd. De boventafel van het dijkvak is toen geïnventariseerd volgens de methode van Tansley. Het dijkvak is voor wat betreft de boventafel in het veld opgedeeld in drie gedeeltes. De zg Oostbout is nog in binnen en buiten, dus 2 gedeeltes, te onderscheiden. Op 10 oktober 2005 is ook de ondertafel en het voorland geïnventariseerd door Bureau Waardenburg. De ondertafel van de waterkerende dijk is opgedeeld in 4 gedeeltes. Binnenzijde Oostbout opgedeeld in 3 en buitenzijde in 2 gedeeltes. Deze zullen hieronder behandeld worden.

- Dijkpalen
- Indeling boventafel
- Indeling ondertafel
