Revisietoetsing

Polder/bestek
Havendammen Walsoorden
bestek ZL-5285

Datum
1 mei 2012
Bijlagen
Glooiingskaart met eindscores
Kenmerk
PZDT-M-10214 rev

Revisietoetsing Havendammen Walsoorden ZL-528

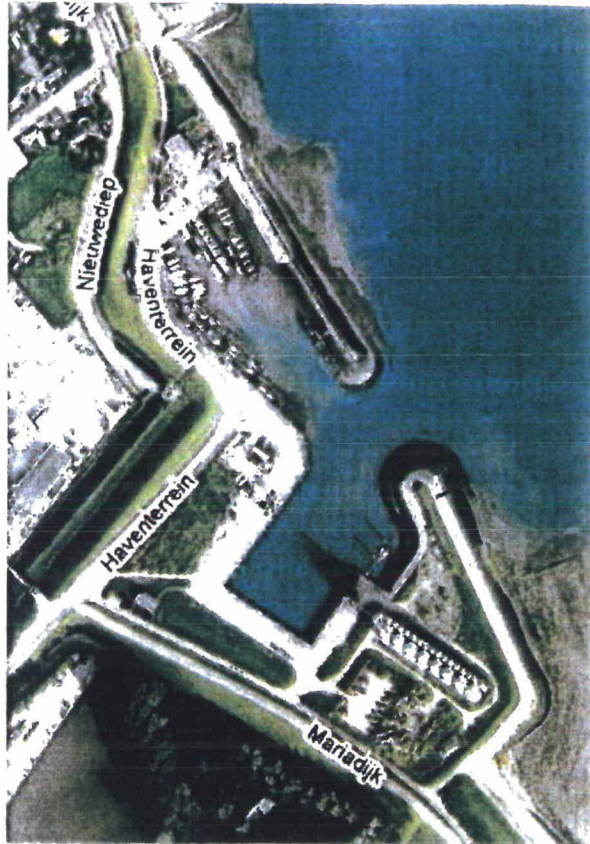
Figuur 1: Luchtfoto traject Havendammen Walsoorden (bron: www.maps.google.nl)

Een overzicht van het traject is weergegeven in figuur 1.

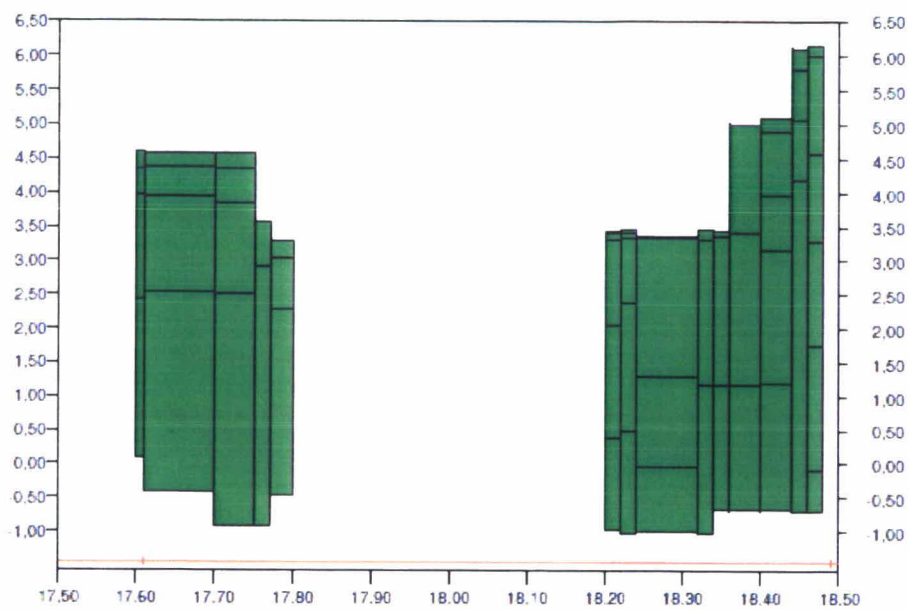
BIJLAGE 1: EINDSCORES

Havendammen Walsoorden

Eindoordeel revisietoetsing

km 17,60 - 18,48

De nieuw aangebrachte bekleding van de Havendammen Walsoorden (ZL-5285) is volledig goed getoetst. Hiermee is het traject gereed voor overdracht aan de beheerder.
