**PLANBESCHRIJVING GEERTRUIDA- EN  
SCHERPENISSEPOLDER  
PZDT-R-09270 ONTW  
VERBETERING STEENBEKLEDING**

PROJECTBUREAU ZEEWERINGEN

DEFINITIEF

074444473:0.2

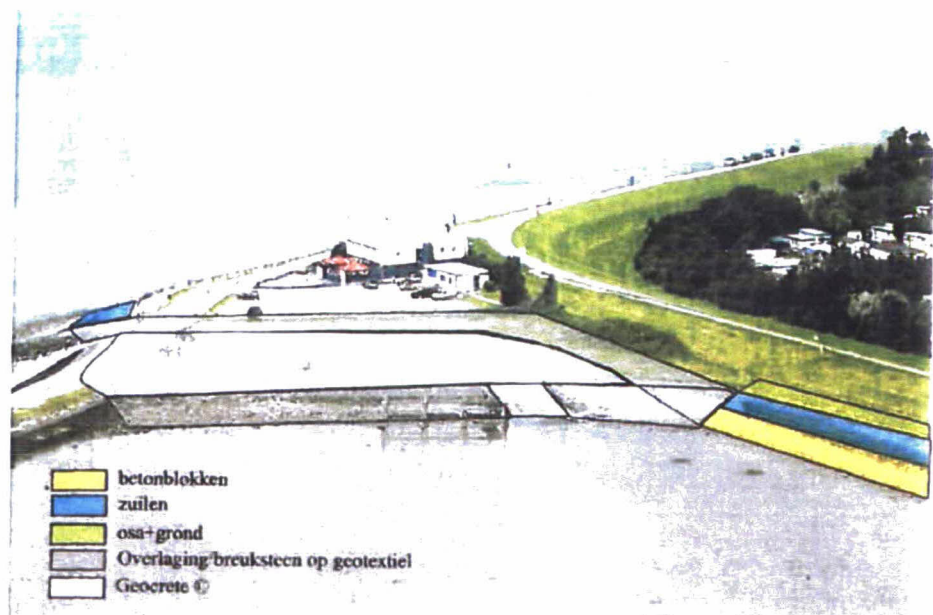
Afbeelding 10

De afbeelding toont een plattegrond van het plateau rondom Restaurant de Zeester. Het plateau is verdeeld in verschillende zones, die zijn aangegeven met verschillende kleuren. De zones zijn: betonblokken (geel), zuilen (blauw), osa+grond (groen), Overlaging breuksteen op geotextiel (grijs) en Geocrete® (wit). De afbeelding is een combinatie van een foto en een technische tekening.

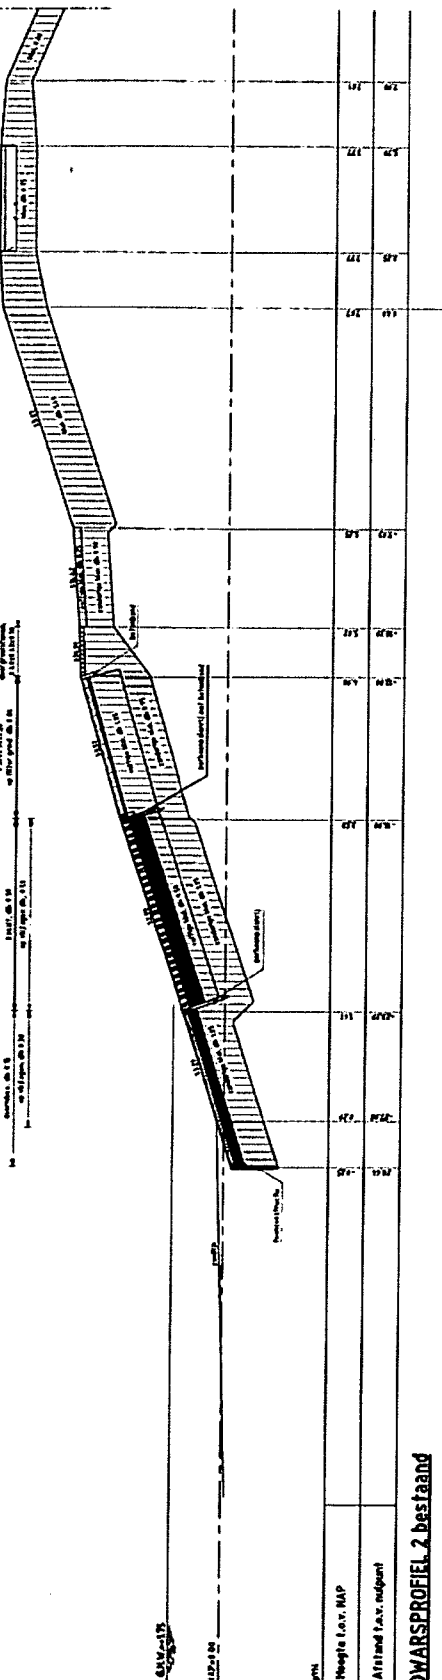
DWARSPROFIEL 2, bestaand

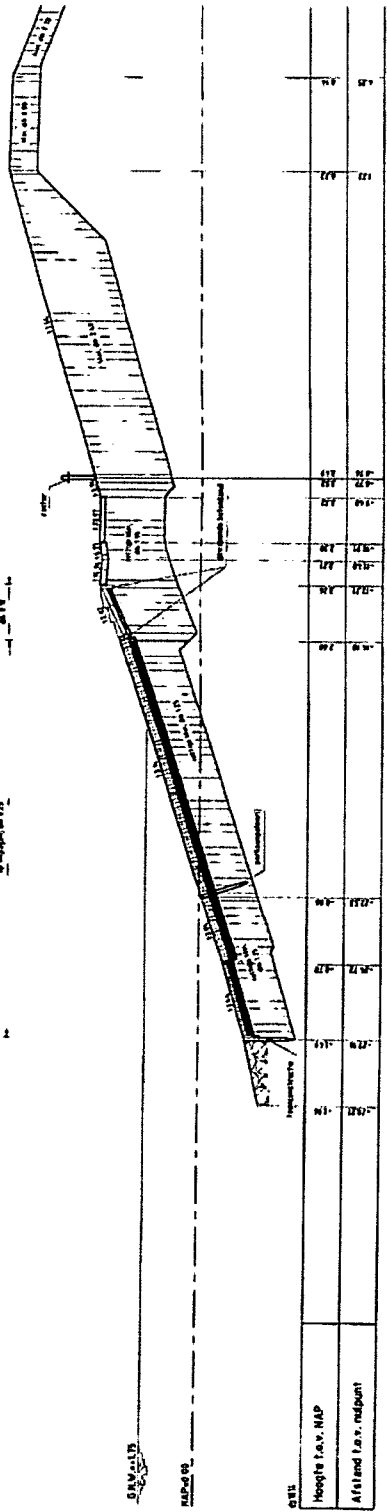
**DWARSPROFIEL 6 bestaand**

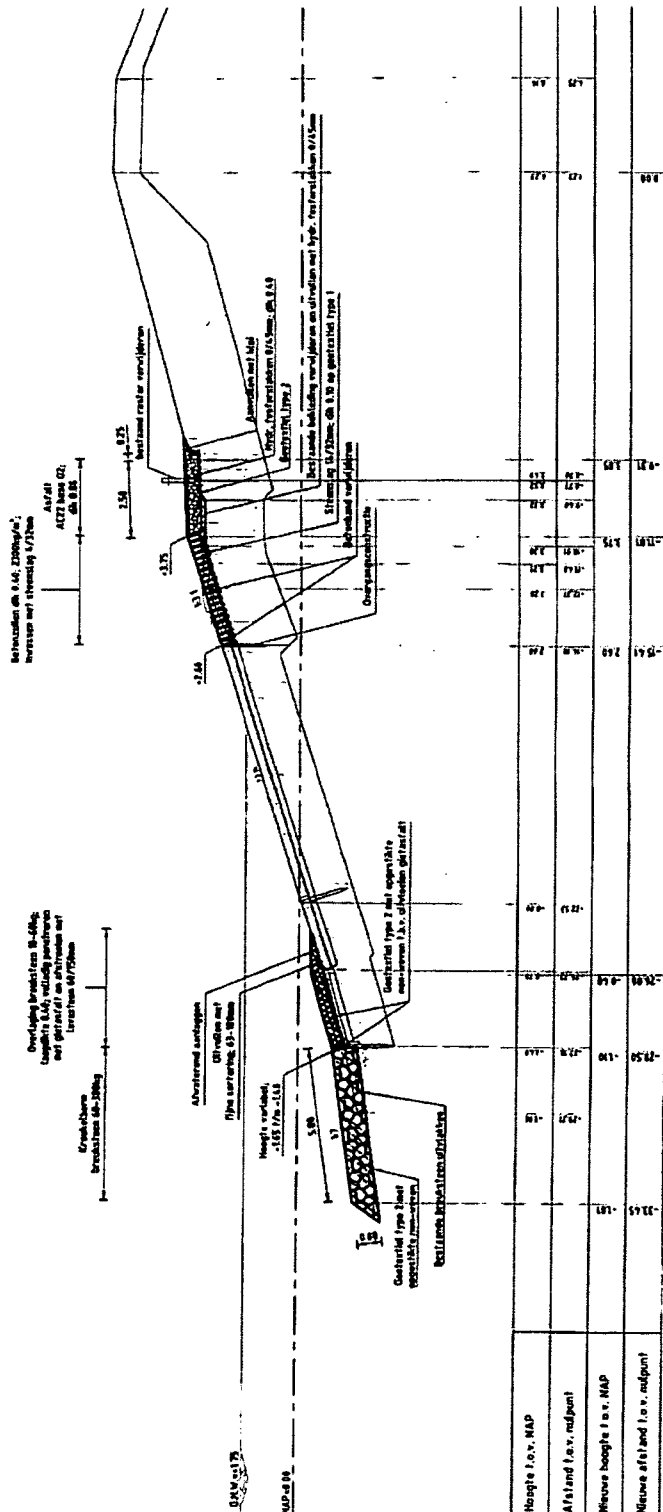
**DWARSPROFIEL 6 nieuw**

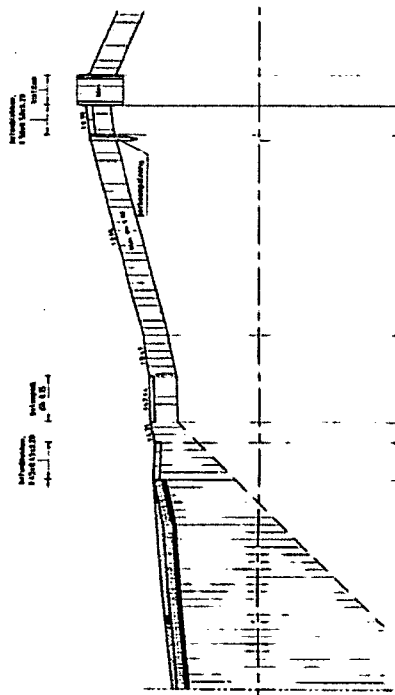
DWARSPROFIEL 10 bestaand
