Notitie

Referentienummer
334752

Datum
17 november 2015

Betreft
Verslag ecologische eindoplevering traject Roompot

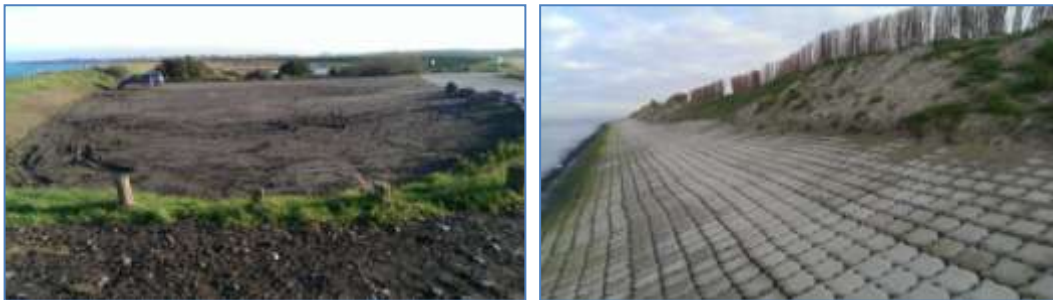
17. Na afloop van de werkzaamheden dient het dijktraject in ordelijke toestand te worden achtergelaten, hetgeen wil zeggen dat ten behoeve van de werkzaamheden gebruikte en/of vrijgekomen materialen en afval worden opgeruimd en uit het Natura 2000-gebied afgevoerd. *Het traject en de depotlocatie zijn keurig opgeruimd achter gelaten*

Impressie depotlocatie en traject

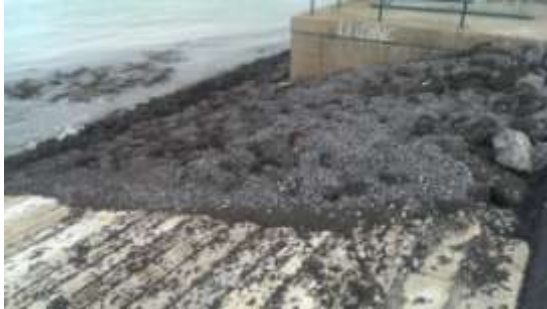
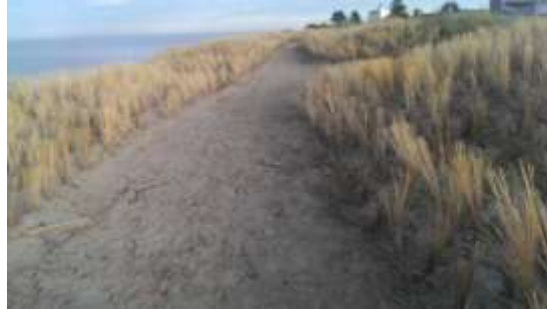
De werkzaamheden hebben niet geleid tot een significante verstoring van broedende vogels in de omgeving van het traject. De broedvogels van o.a. de Anna Friso Inlaag direct achter de dijk zijn gedurende het broedseizoen normaal aanwezig geweest, inclusief de roodborsttapuiten en het paar bruine kiekendieven dat hier al jaren tot broeden komt. De herstelkansen voor (zouttolerante) vegetatie en wieren zien er goed uit. Het ten behoeve van de dijkverbetering verwijderde duindoornstruweel zal niet volledig op dezelfde locatie kunnen terugkeren nu een deel van het voormalige oppervlak is ingericht als sportveld. Door de aanleg van kunstmatige duinheuvelds

langs en op de dijk zal niettemin op termijn een nagenoeg gelijk oppervlak als voorheen voor broedvogels beschikbaar komen.

Herstelkansen voor wieren en duindoornstruwelen
