MEMO

Onderwerp:
Ecologische eindcontrole werkzaamheden
dijktraject Wilhelminapolder Oost-Bevelandpolder

's-Hertogenbosch,
15 februari 2013

Projectnummer:
B02043.000133.0300

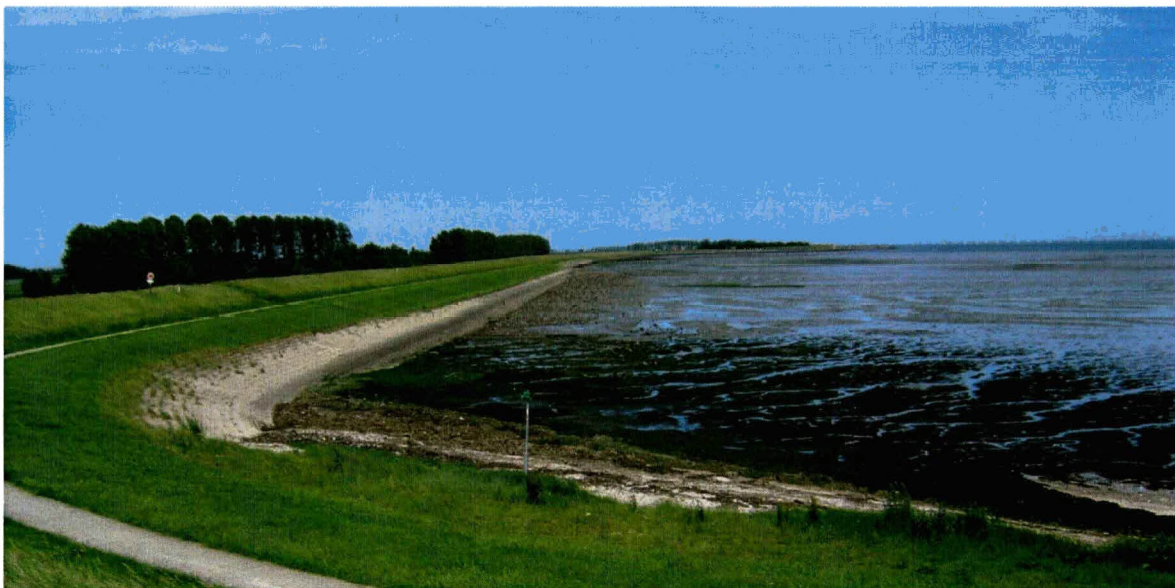
De werkstrook oogt wat rommelig door stenen. Dit geldt vooral voor het deel ten oosten van dp 1637. De situatie is niet verslechterd ten aanzien van de situatie van vóór de werkzaamheden. Zie voor een impressie van de werkstrook ten oosten van 1637 de volgende foto. Aan dit voorschrift is voldaan.

Situatie aan de westkant van de dijk in 2009.

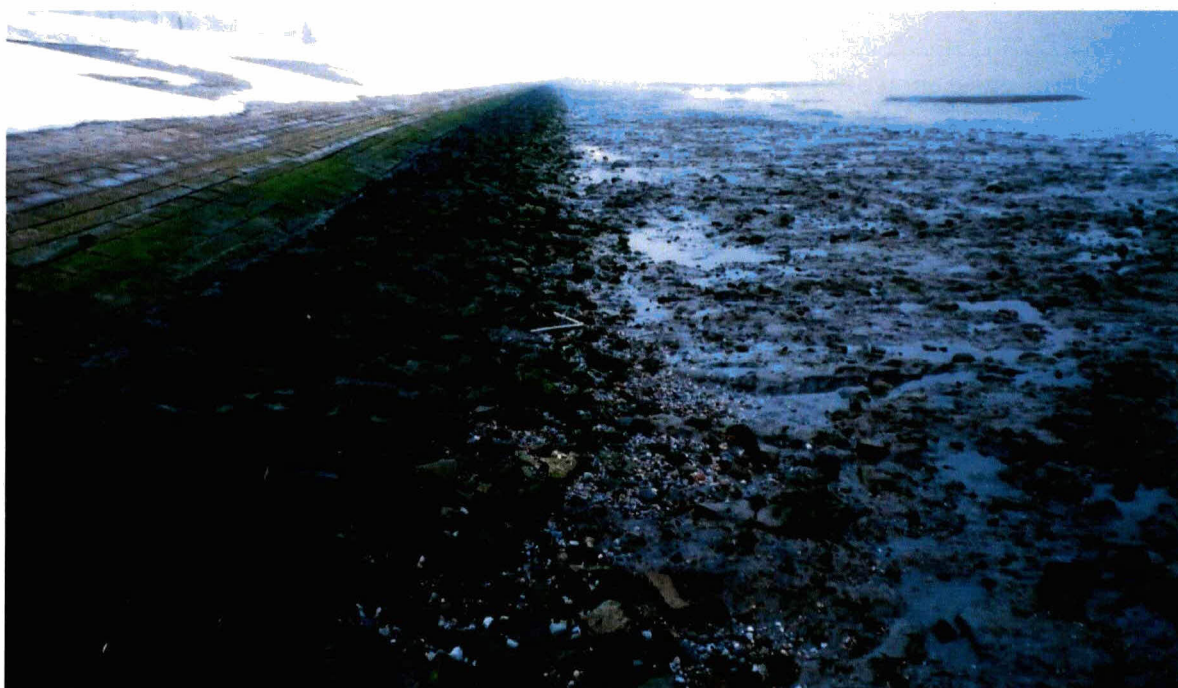
Werkstrook ter hoogte van dp 1633 in 2013.

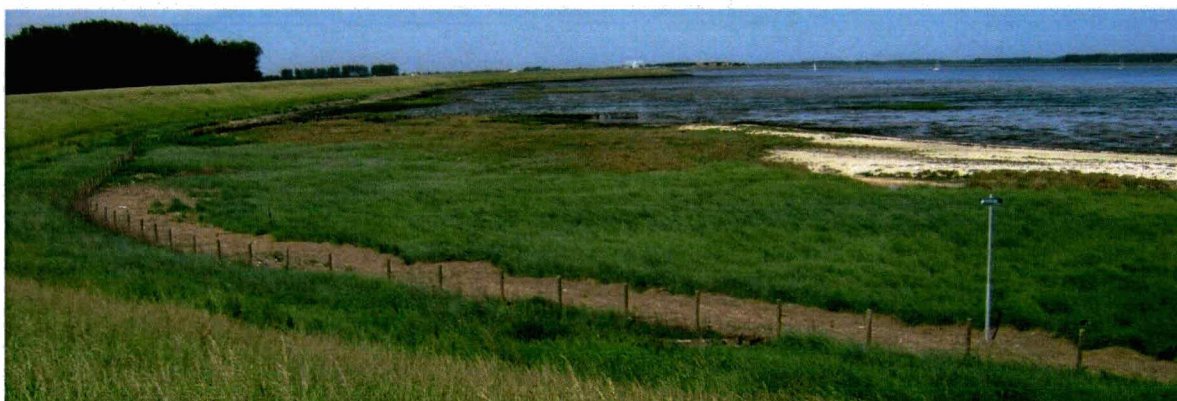
Schor en slik is na de werkzaamheden op dezelfde hoogte teruggebracht als voor de werkzaamheden. Zie voor de situatie op het schor de volgende foto. Aan dit voorschrift is voldaan.

Schor aan de westkant van het dijktraject in 2009.

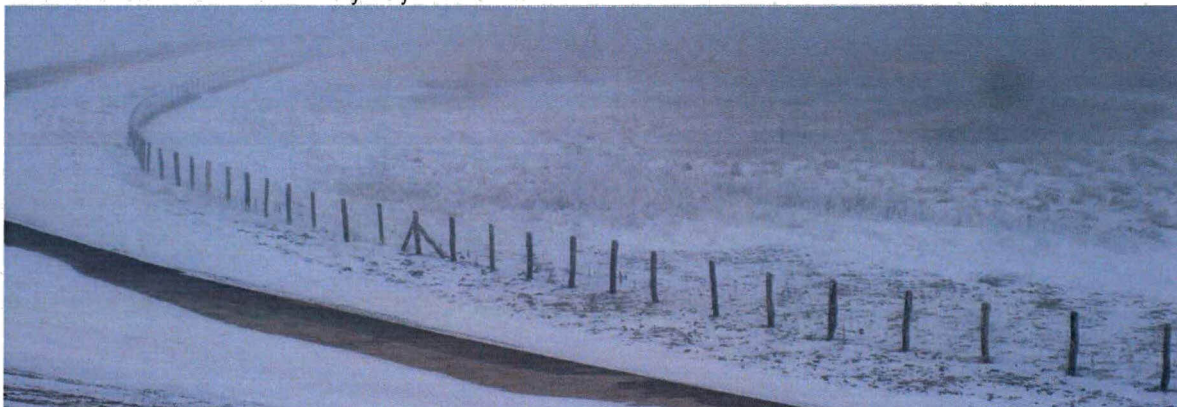
Schor aan de westkant van het dijktraject in 2013.

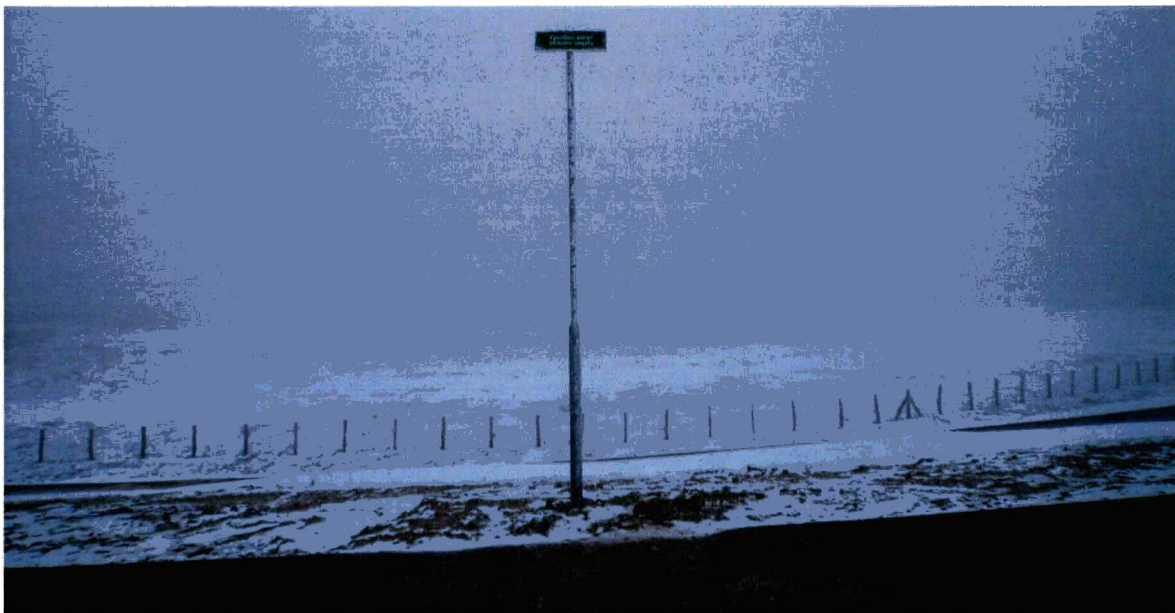
De afrastering en bebording zijn na de werkzaamheden teruggeplaatst. Hierover heeft overleg plaatsgevonden met de provincie. Zie ook de volgende foto. Aan dit voorschrift is voldaan.

Bebording en afrastering ter hoogte van het schor aan de westkant van het dijktraject.

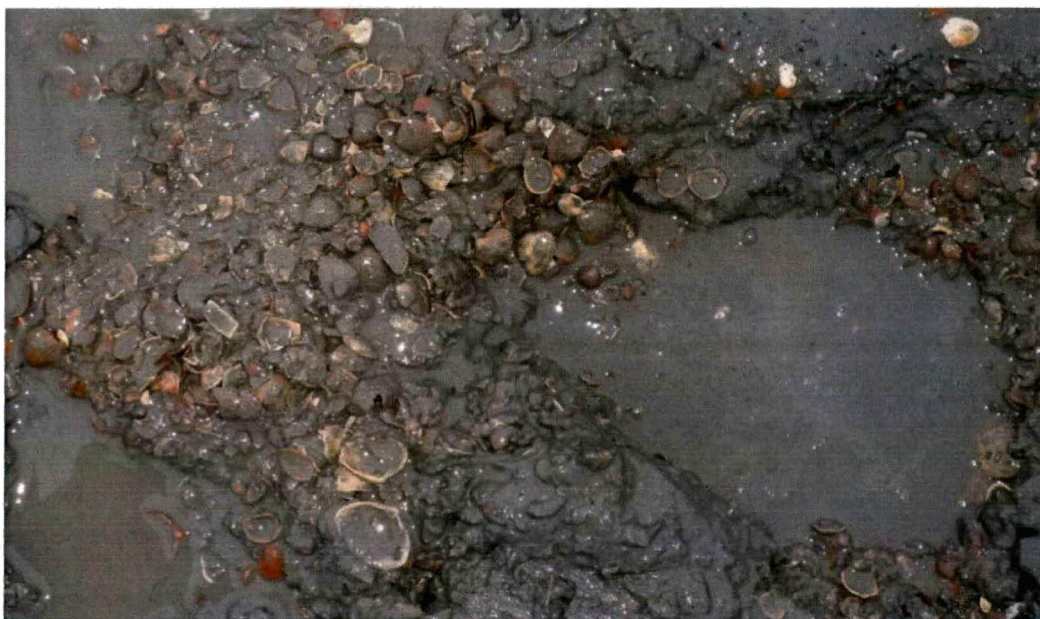
Tussen dijkpalen 1634 en 1638 dient aansluitend aan de dijkverbetering een laag van 7 à 10 cm gebiedseigen schelpen in de werkstrook te worden aangebracht, zodanig dat deze door een laag van 7 à 10 cm sediment bedekt wordt. Na de werkzaamheden zijn schelpen aangebracht tussen bovenstaande dijkpaalnummers. Op onderstaande foto zijn de schelpen zichtbaar wanneer in het slik gegraven wordt. Aan dit voorschrift is voldaan.

Schelpen onder het slik.

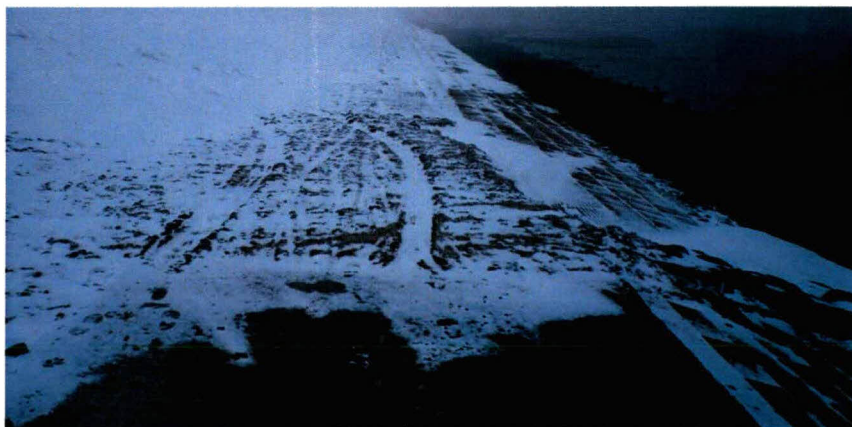
1. Ter hoogte van dp 1679 is geen afsluiting op de dijk gemaakt, deze is gepositioneerd tussen 1675 en 1676. Het fietspad houdt wel op ter hoogte van 1679. In overleg met de provincie is overeen gekomen (definitieve antwoord van de provincie was ten tijde van het opstellen van deze memo nog niet beschikbaar) dat het logischer is om de afsluiting tussen dp 1675 en 1676 te positioneren, om zo te voorkomen dat fietsers een aanzienlijke afstand buitendijks kunnen fietsen: het fietspad houdt ter hoogte van dp 1679 toch op. Door de overgang verder naar het oosten te verplaatsen wordt voorkomen dat fietsers van de dijkovergang ter hoogte van het schor gebruik maken en zo naar het oosten fietsen, wat mogelijk was geweest bij een afsluiting ter hoogte van dp 1679.

Eind van het fietspad en t.h.v. dp 1679.

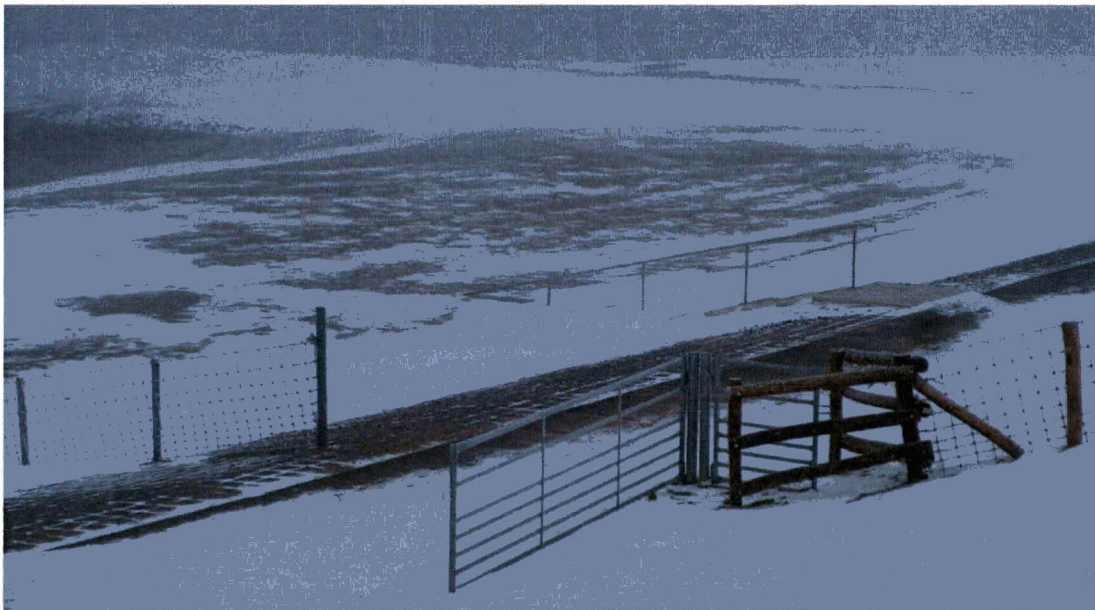
2. De afsluiting is niet rond dp 1665 gepositioneerd maar rond 1658. De hekken stonden ten tijde van de veldcontrole open, maar dit had te maken met de afvoer van grond. Aan dit deel van het voorschrift is voldaan.

Afsluiting van het fietspad t.h.v. dp 1658.

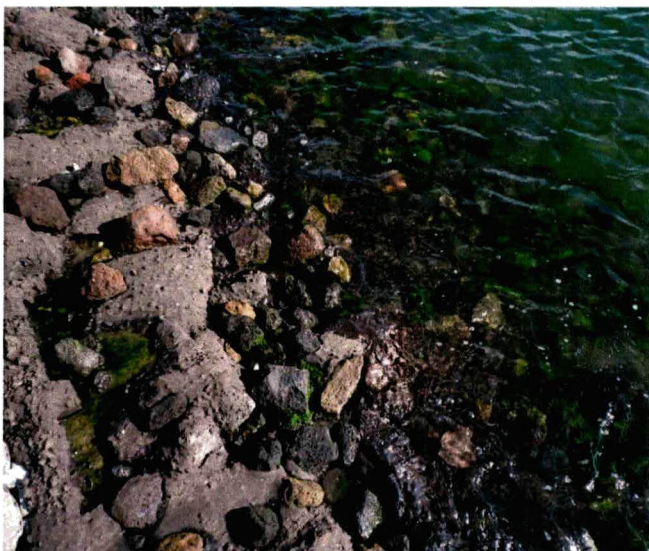
Op verschillende locaties is gekeken naar afstrooiing met lavasteen op de ondertafel. De eis is een bedekking van ongeveer 60%. In de gecontroleerde delen lag dit percentage rond de 40 - 50%, hoewel door algenbegroeiing de bedekking niet overal even goed zichtbaar was. Hoewel de bedekking niet de wenselijke hoeveelheid bedroeg, wil ik hier wel aangeven dat de bedekking hoog is en dat ik hier wel tevreden over ben. De dijk lijkt op deze manier toch een goede locatie te zijn waar wieren goed aan de dijk kunnen hechten. Het streven naar een hogere mate van bedekking leidt waarschijnlijk ook tot meer losse lavasteen aan de voet van de dijk, hetgeen ook niet wenselijk is.
