detailadvies dijkvak 25: Krabbenkreekdam DP 706 t/m 725

Detailadvies Dijkvak 25 Krabbenkreekdam

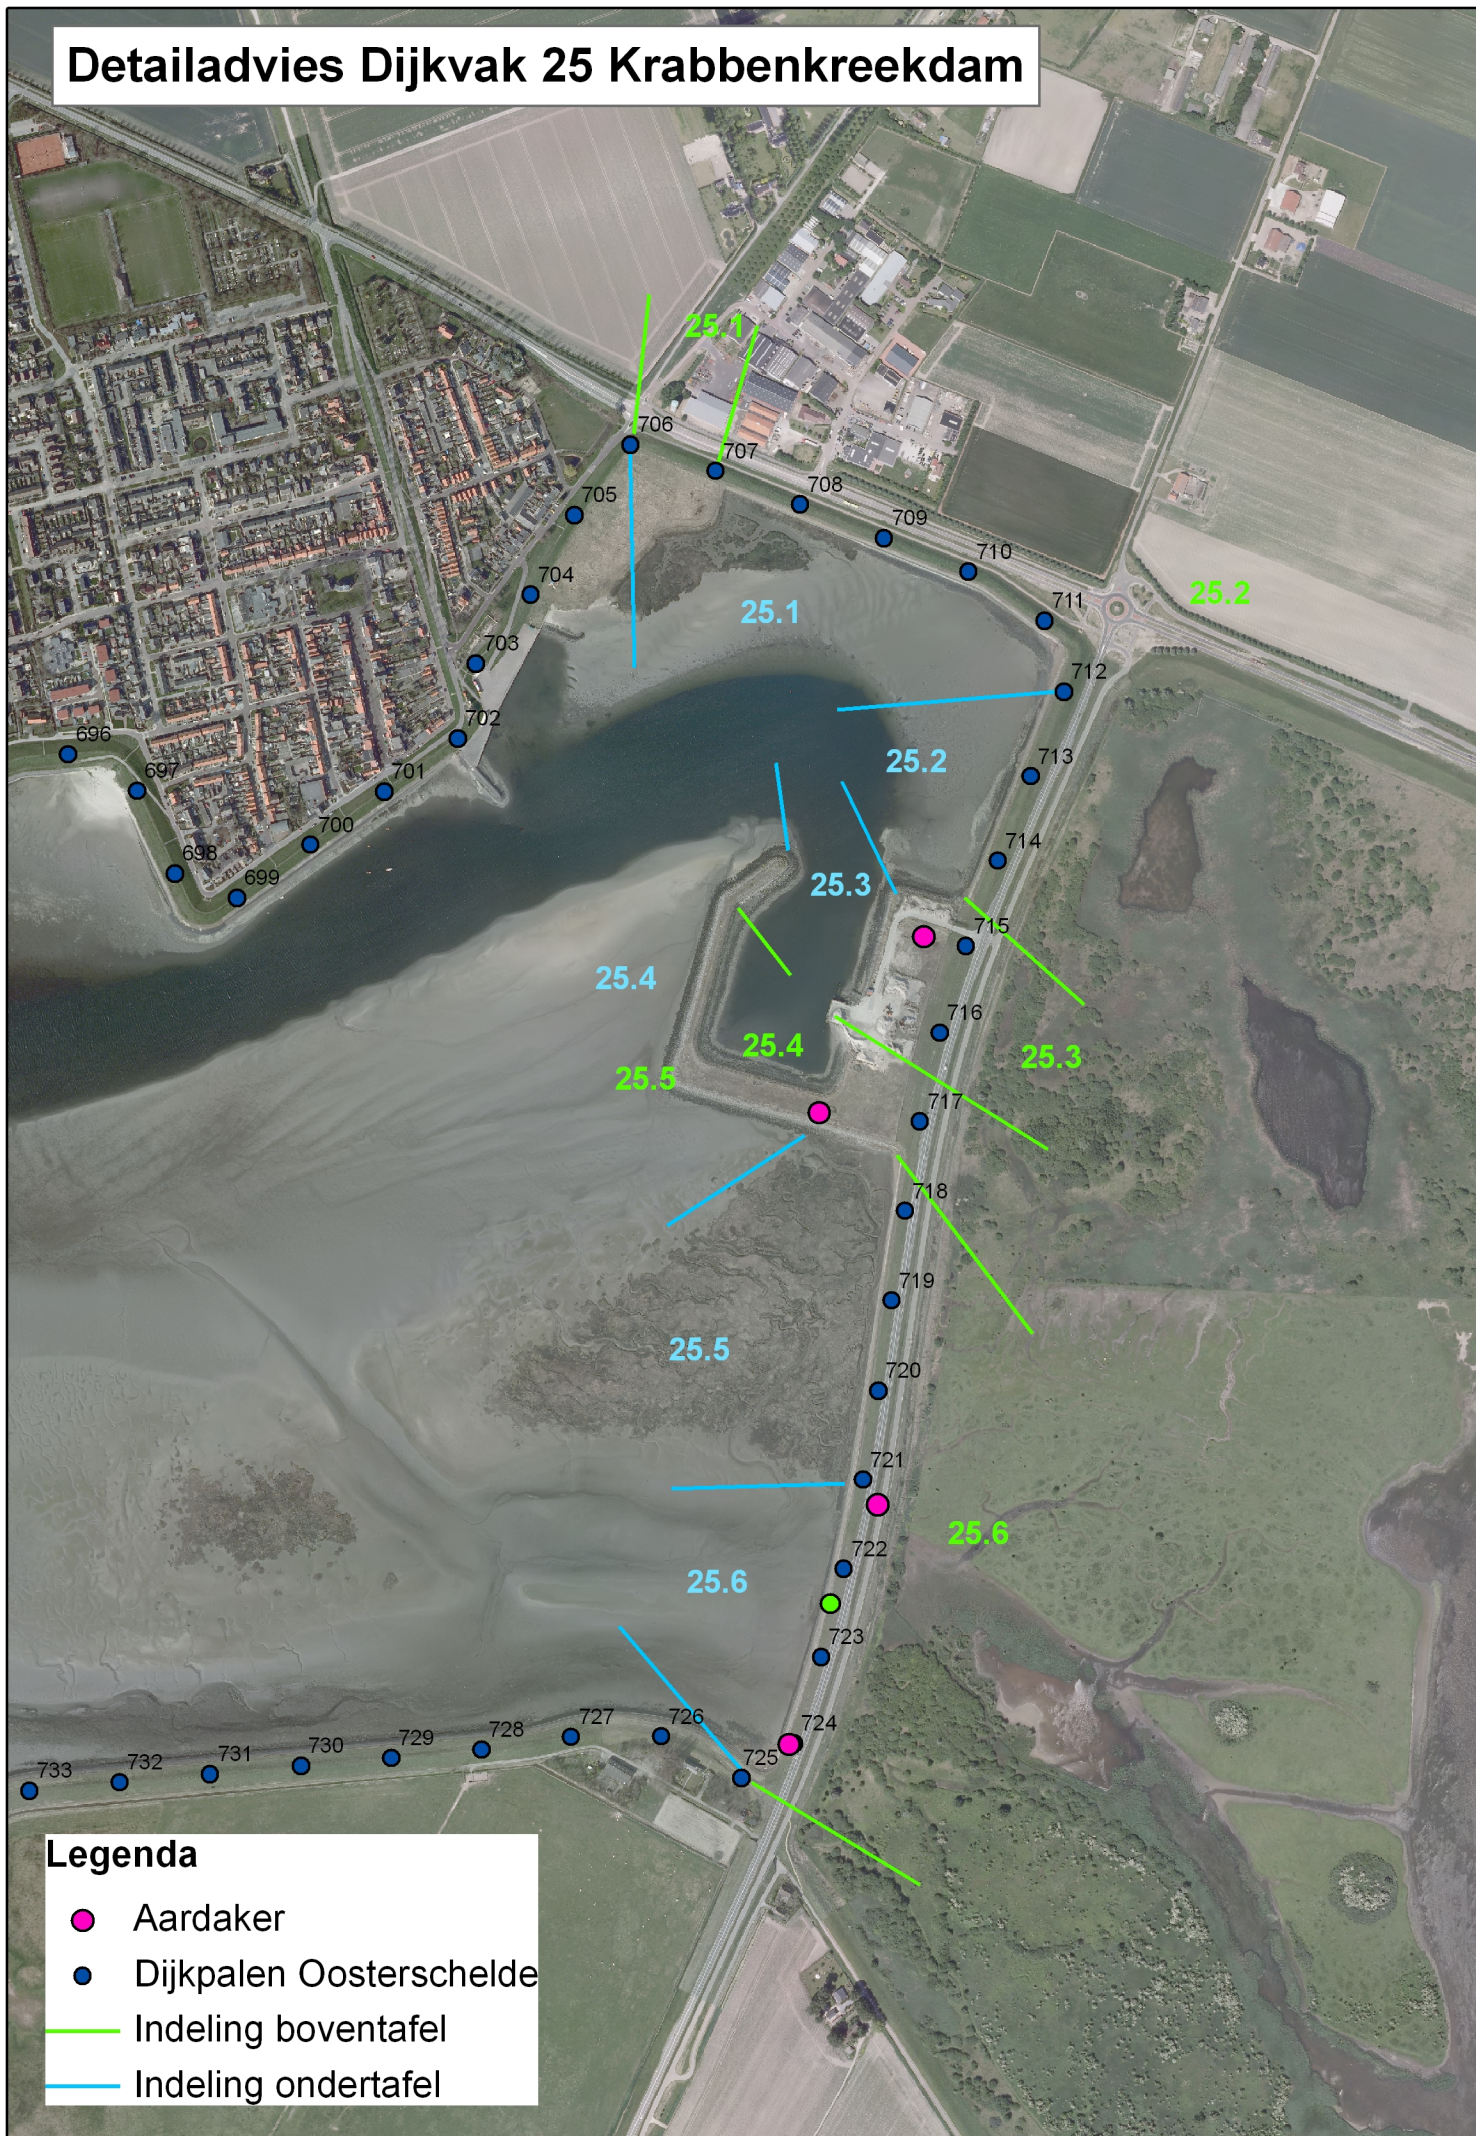
Op de geïnventariseerde glooiing en in het voorland (zone 1 en 3), zijn geen plantensoorten aangetroffen die beschermd zijn volgens de Flora- en Faunawet. Op het binnen en buiten talud (zone 4 en 5) is wel een beschermde soort aangetroffen namelijk Aardaker. De groeiplaatsen zijn aangegeven op de bijgevoegde kaart. Aardaker is een tabel 1 soort waarvoor vrijstelling verkregen kan worden mits er volgens een gedragscode gewerkt wordt. Aangezien de soort niet op de steenbekleding staat maar op het talud er boven is het misschien mogelijk om de groeiplaatsen te ontzien.
