Onderwerp:  
Tweede ecologische controle dijkwerkzaamheden  
Oudepolder

's Hertogenbosch,  
19 augustus 2013

Ons kenmerk:  
077246701:A

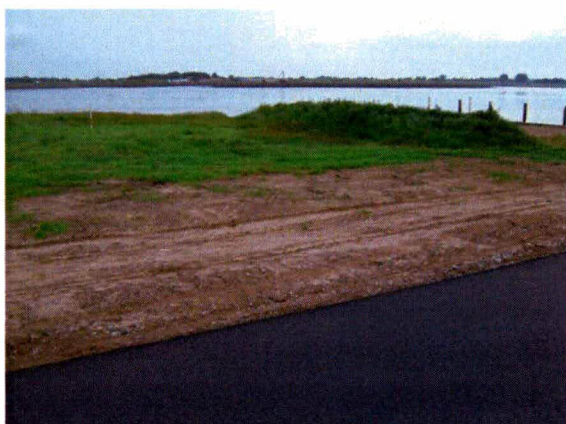
Ter hoogte van het schor was de grond reeds tijdens het eerste veldbezoek op dezelfde hoogte afgewerkt. Voor de rest van het dijktraject was deze maatregel vanwege hoogwater niet te controleren. Voor het deel van het schor waar de grond reeds is teruggebracht, lijkt aan dit voorschrift te zijn voldaan.

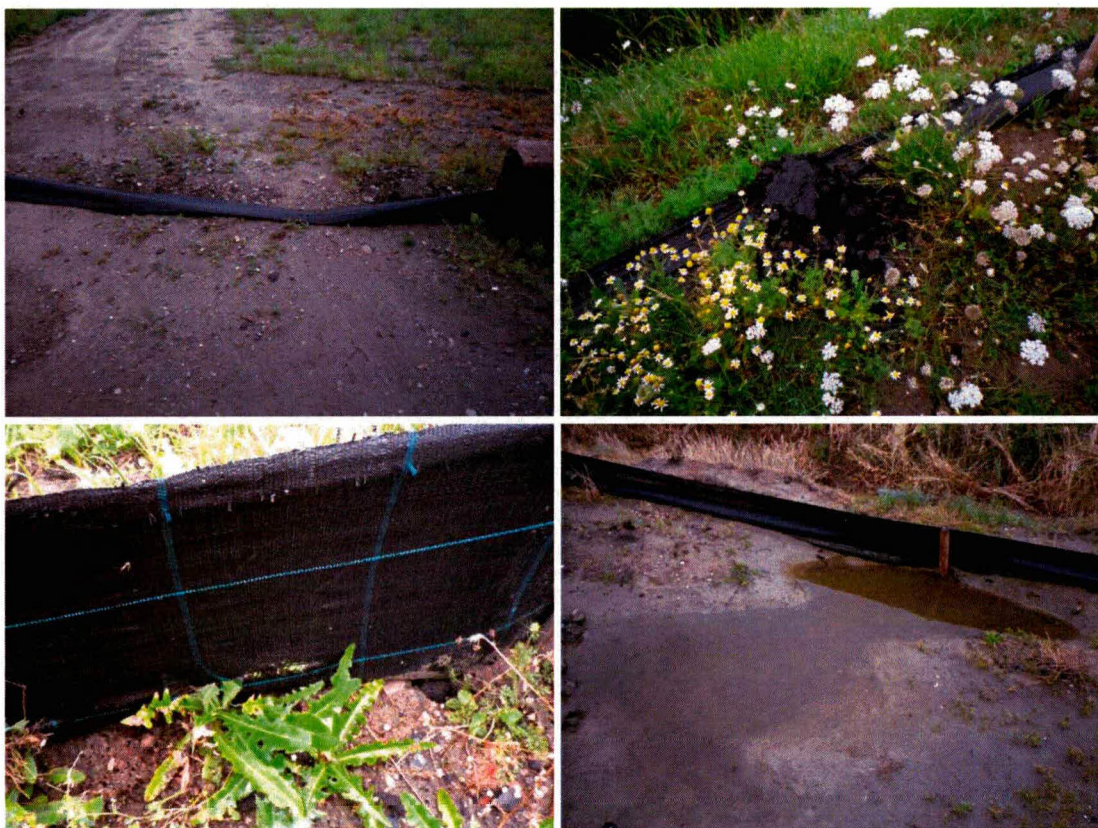
Rond het depot is een paddenscherm aangebracht. Dit scherm is echter nog steeds niet goed. Het is op verschillende plaatsen omgevallen, het ligt plat door puin en er zijn gaten onder ontstaan door stromend water. De problematiek met schermen is bekend en de maatregel blijkt in de praktijk niet effectief te zijn (zie ook ARCADIS, 2013, Te nemen maatregelen rugstreppadden in depot Del Campo op basis van voortschrijdend inzicht, kenmerk: PZDB-M-13050).

Aandachtspunt	Actie
Bijenorchissen	Voor waterschap: pas maaibeleid tussen dp 658-669 aan. Dit stimuleert mogelijk de verspreiding van de bijenorchis.
Paddenschermen	Controles blijven uitvoeren en waar nodig ook actie ondernemen.
Water in depot	Blijf letten op de aanwezigheid van water in depot. Blijf maatregelen nemen om dit zoveel mogelijk te voorkomen.
Melding bij de provincie	Na afronding van de werkzaamheden moet dit gemeld worden bij de provincie.

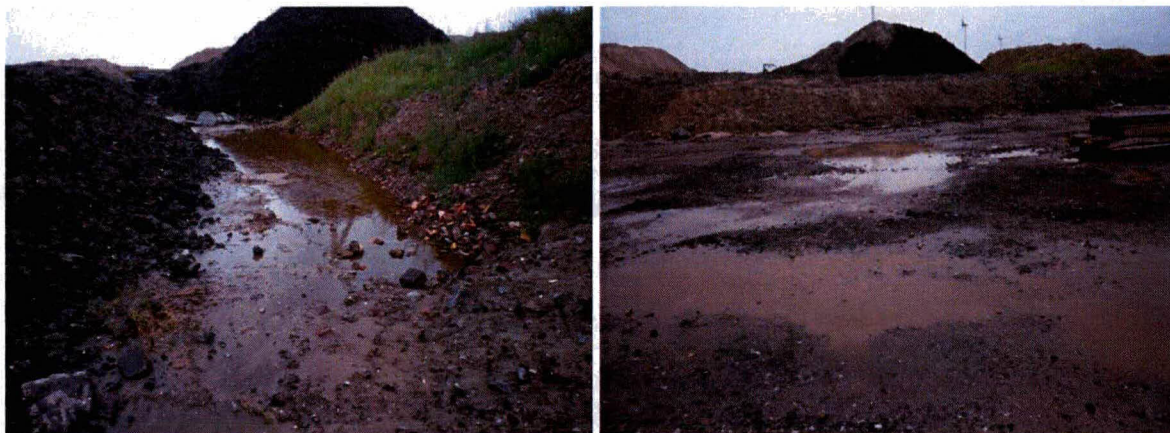
Langs de dijk zelf zijn geen plassen waargenomen tijdens de werkzaamheden. Het depot is ook gecontroleerd. Het was duidelijk dat hier maatregelen zijn genomen om het depot te ontwateren. Deze inspanning heeft vruchten afgeworpen en het is duidelijk dat het depot op verschillende plaatsen ontwaterd is. Zelfs na een regenachtige dag, was er vrijwel geen water op het depot aanwezig. Toch is nog wel water aangetroffen op delen van het depot. Water op het depot blijft een aandachtspunt.
