<b>Tek.nr.</b>	<b>Bestandsnaam</b>	<b>Omschrijving</b>	<b>Datum</b>
		<b>Revisietekeningen</b>	
ZLRW 2008-0 1111	Rev-sit_Eilanddijk Vlissingen	Situatie (1) van dp364 tot dp374	02-02-09
ZLRW 2008-0 1112	„	Situatie (2) van dp374+46m tot dp762+86m	02-02-09
ZLRW 2008-0 1113	„	Situatie (3) van dp978 tot dp990+55m	02-02-09
ZLRW 2008-0 1114	Rev-dwp_Eilanddijk Vlissingen	Dwarsprofiel 1 en 2	02-02-09
ZLRW 2008-0 1115	„	Dwarsprofiel 3 en 4	02-02-09
ZLRW 2008-0 1116	„	Dwarsprofiel 5 en 6	02-02-09
ZLRW 2008-0 1117	„	Dwarsprofiel 7 en 8	02-02-09
ZLRW 2008-0 1118	„	Dwarsprofiel 9 en 10	02-02-09
ZLRW 2008-0 1119	„	Dwarsprofiel 11 en 12	02-02-09
ZLRW 2008-0 1120	„	Dwarsprofiel 13 en 14	02-02-09
ZLRW 2008-0 1121	„	Dwarsprofiel 15 en 16	02-02-09
ZLRW 2008-0 1122	„	Dwarsprofiel 17 en 18	02-02-09
<b>gereserveerd t/m ZLRW-2008-01123</b>

rijkswaterstaat zeeland		afdeling WVI	
Project Zeeweringen			revisie
REVISIE EILANDIJK VLISSINGEN			ZLR-5894
Situatie van dp364 tot dp374			
getekend	W. Roelse	da	02-02-2009
gecontroleerd	S. Vermunt	da	02-02-2009
accord	S. Vereeke	da	02-02-2009
gewijzigd			
schaal 1:1000		in 12 bladen, blad nr. 1	
A0/A1		ZLRW-2008-01111

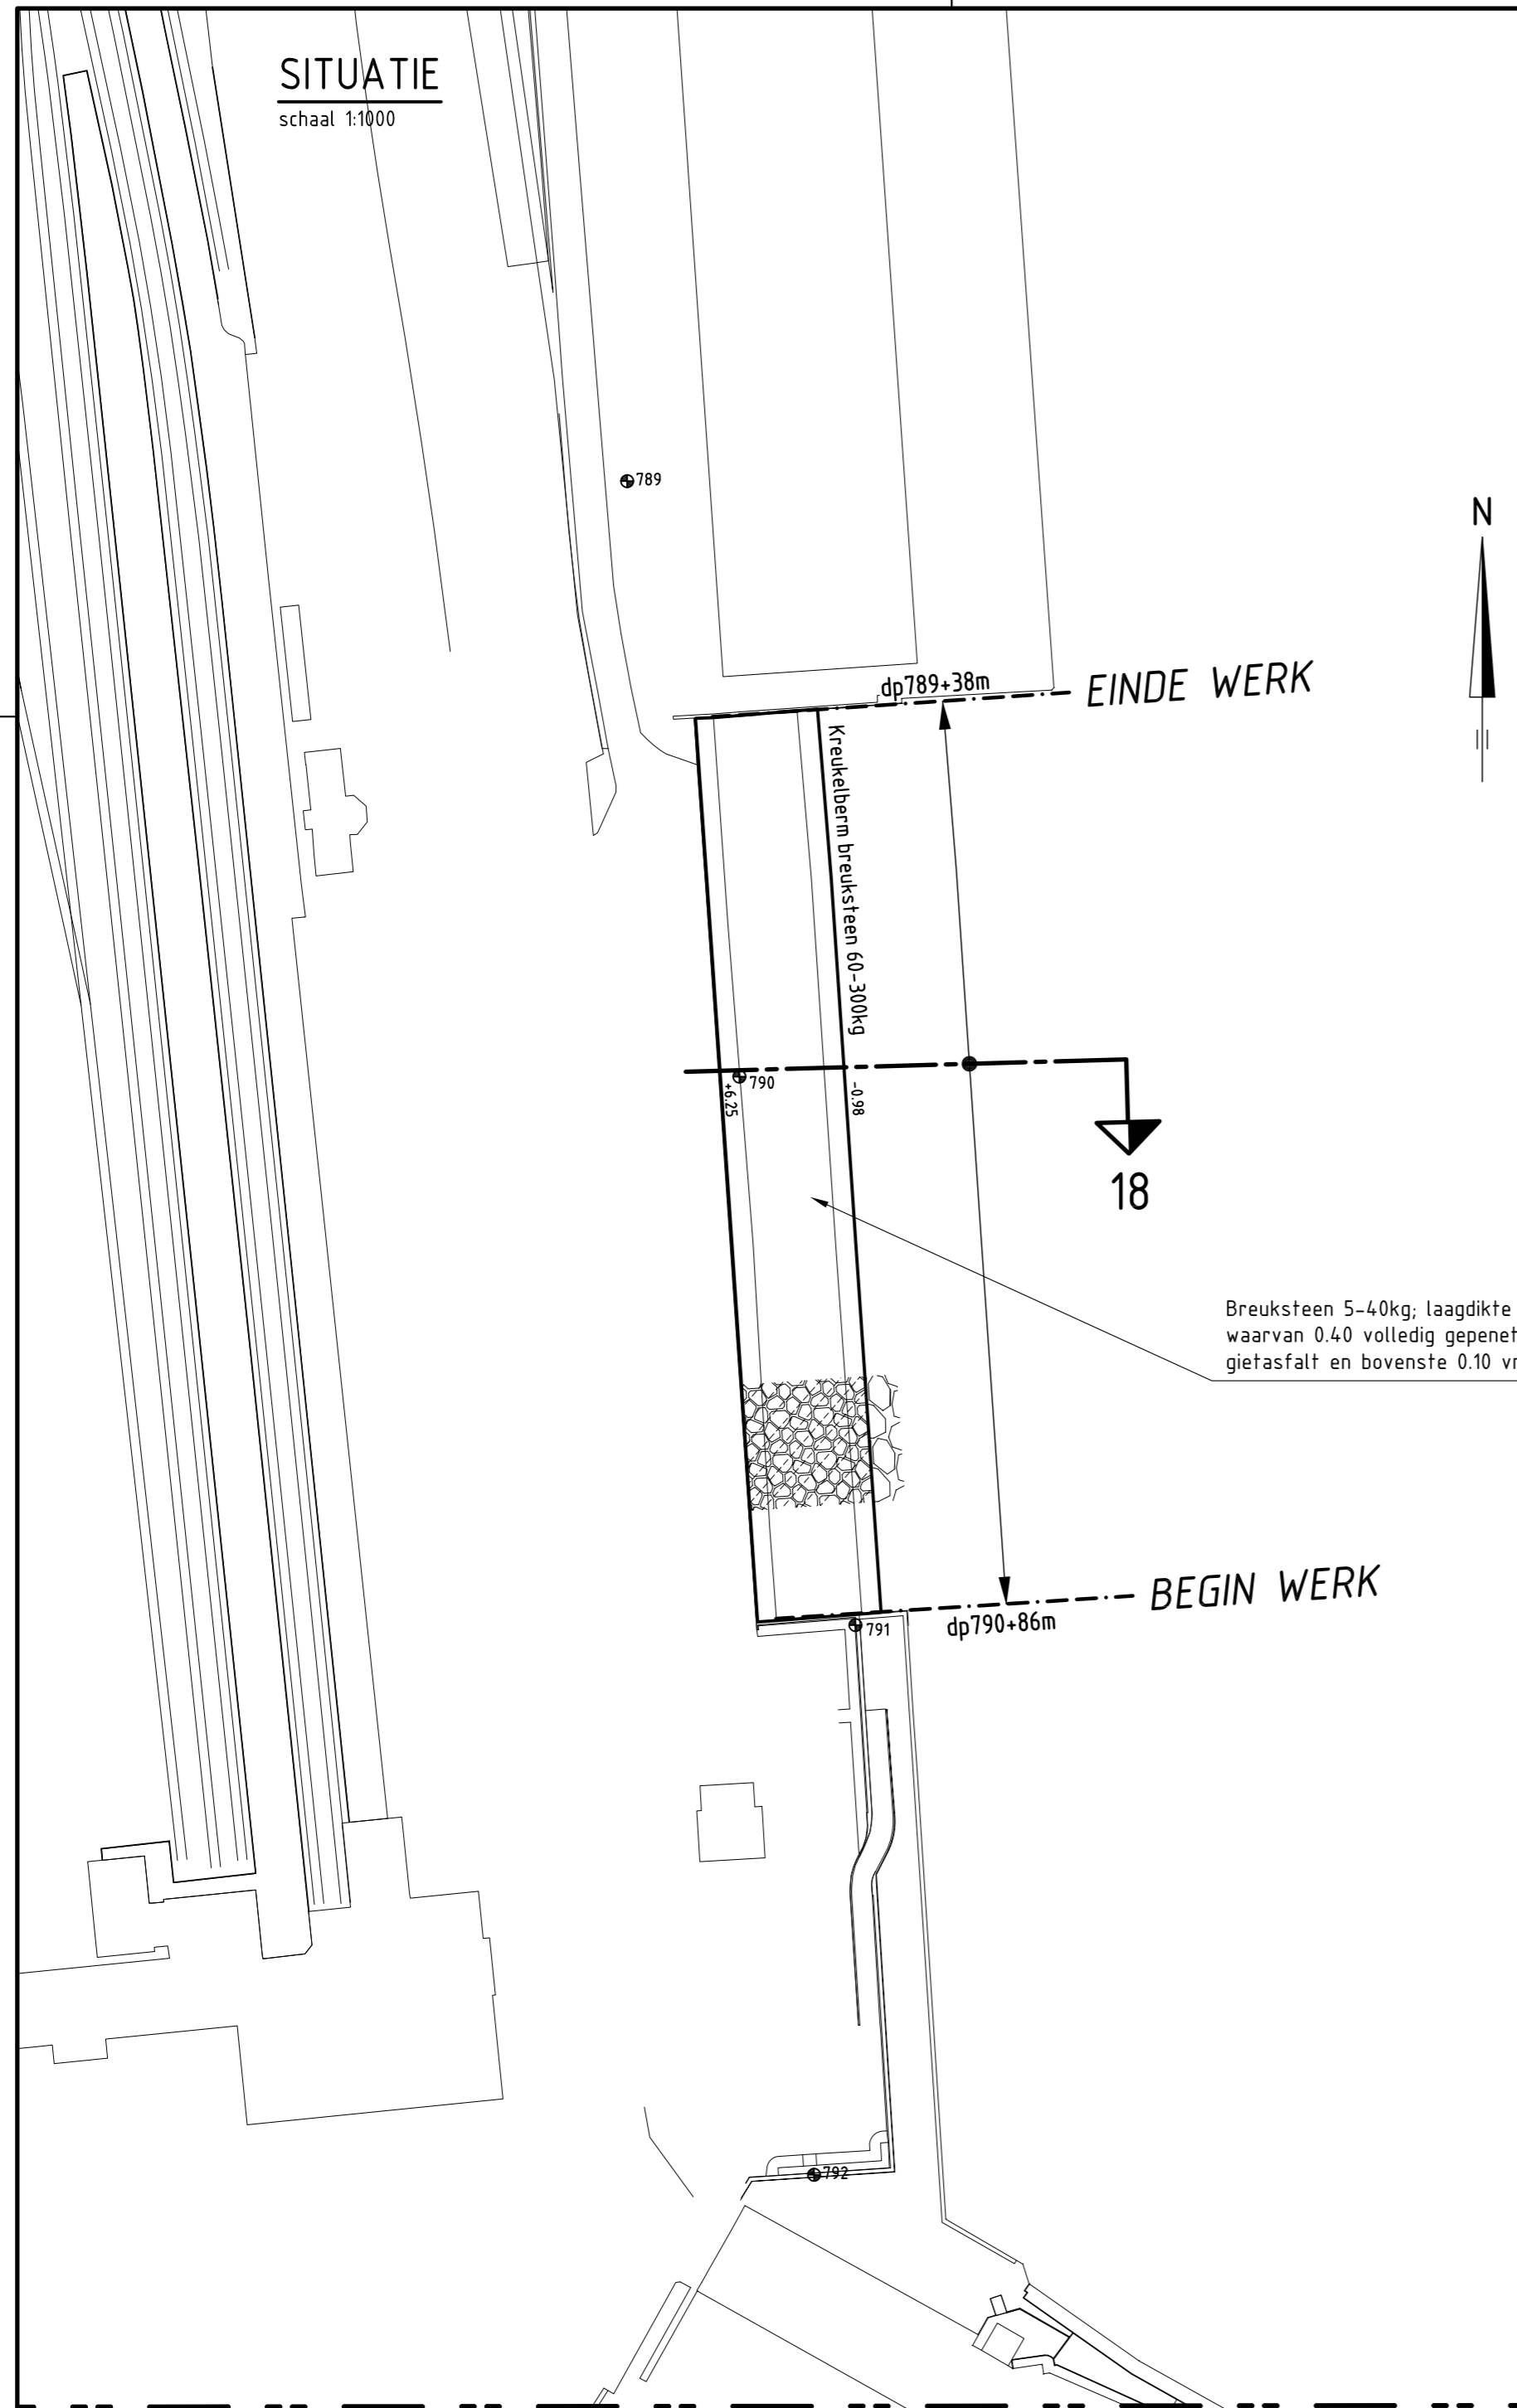
# SITUATIE

Kreukelbem breuksteen 60-300kg

Breuksteen 5-40kg; laagdikte 0.50  
 waarvan 0.40 volledig gepenetreerd met  
 gietasfalt en bovenste 0.10 vrij gehouden (schone koppen)

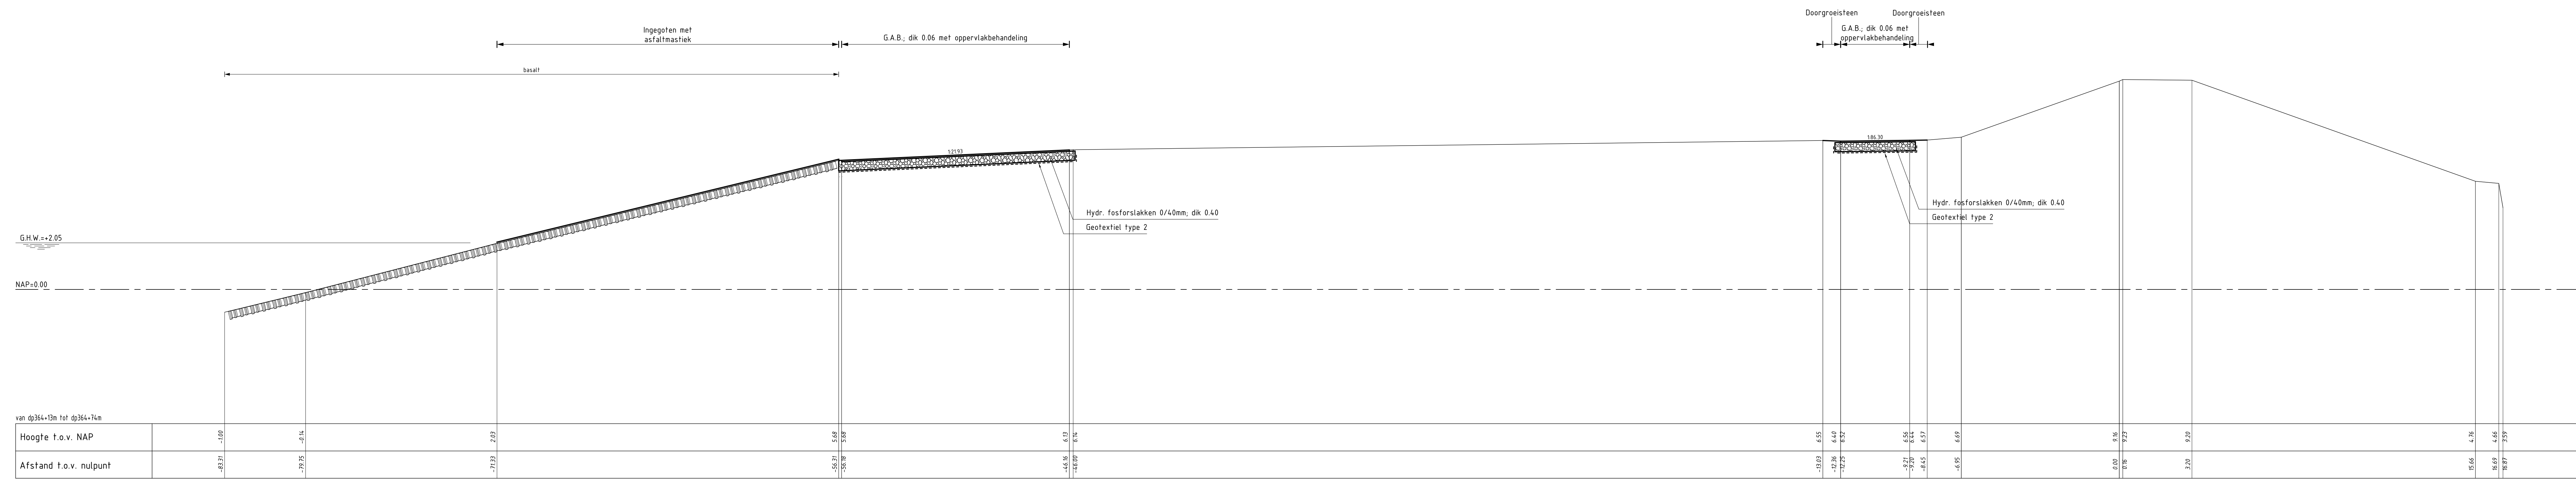
**DWARSPROFIEL 1**  
schaal 1:100

- Bestaand profiel
- Gemaakt werk
- ▨ Basaltzulen (bestaand)
- ▨ Breuksteen (bestaand)
- ▨ Hydraulische fosforslakken (gemaakt)

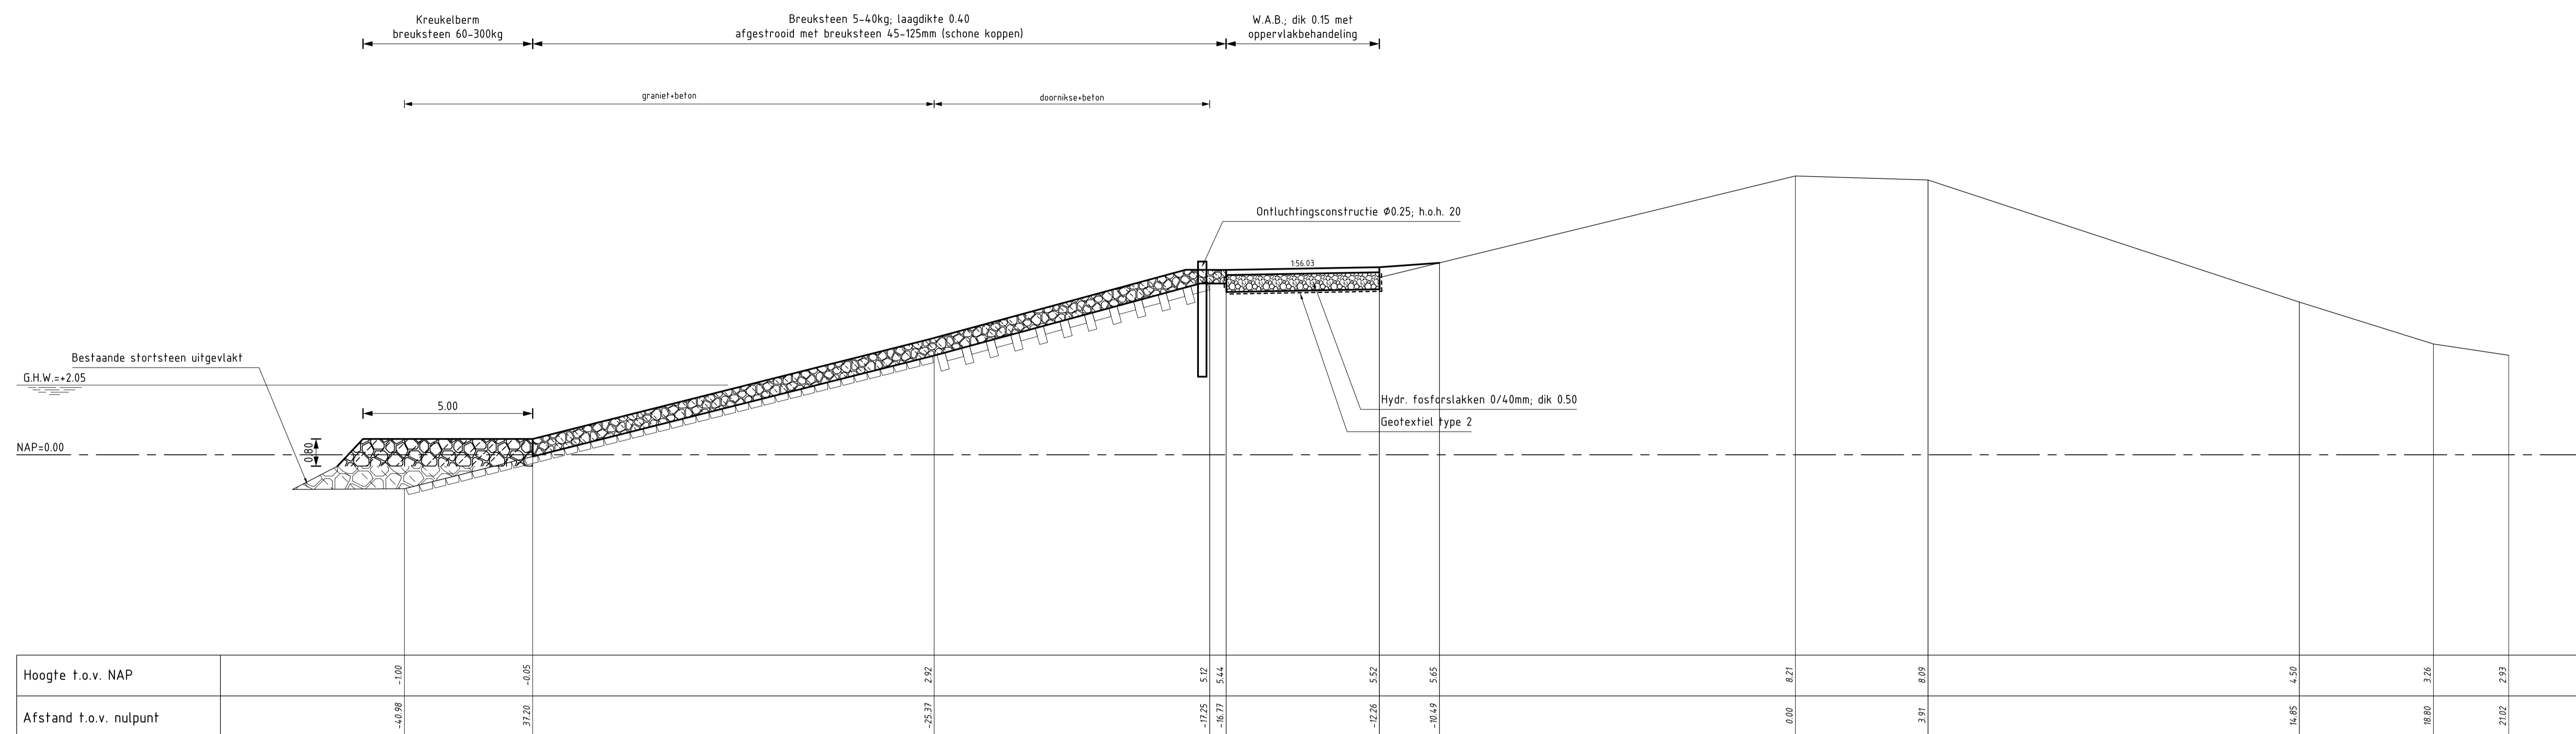
**DWARSPROFIEL 7**  
schaal 1:100

- Bestaand profiel
- Gemaakt werk
- Basaltzulen (bestaand)
- Granietblokken (bestaand)
- Betonblokken (bestaand)
- Diablooblokken (bestaand)
- Doornikse (bestaand)
- Kreukelberm (bestaand)
- Overlaging gepenetreerde breuksteen (gemaakt)
- Hydraulische fosforslakken (gemaakt)
- Kreukelberm (gemaakt)

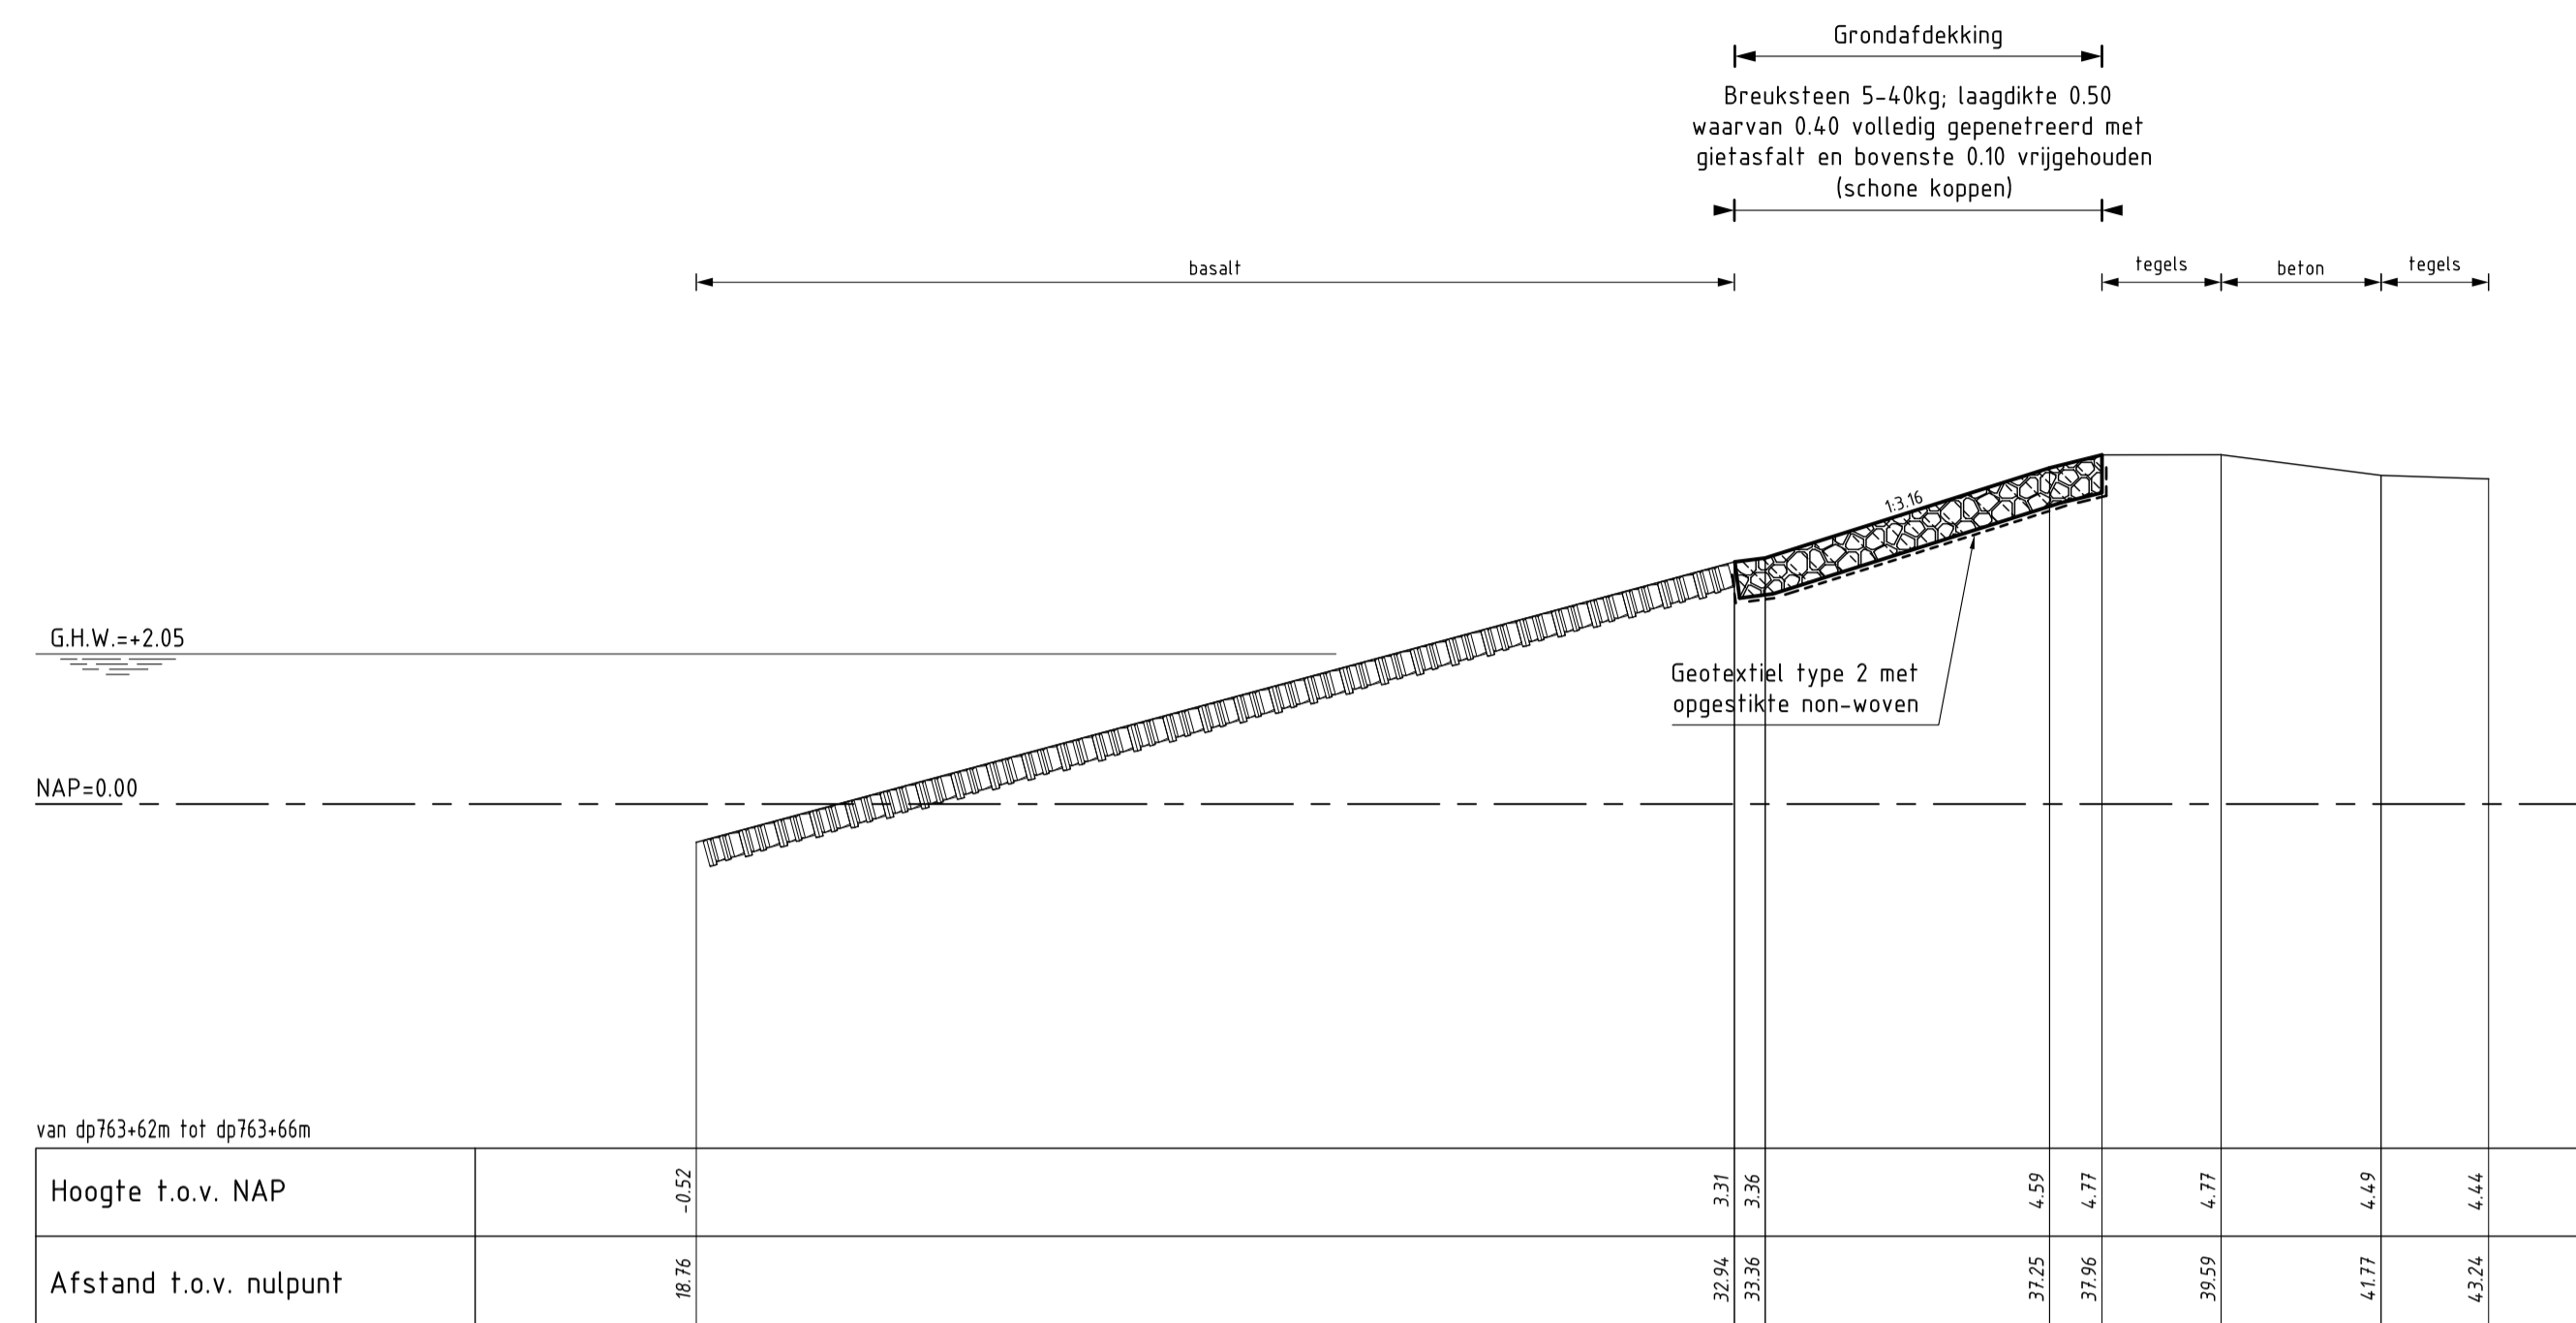
**DWARSPROFIEL 13**  
schaal 1:100

- Bestaand profiel
- Gemaakt werk
- ▤ Vilvoordse (bestaand)
- ▤ Basaltzulen (bestaand)
- ▤ Basaltzulen (herzet)
- ▤ Overlaging gepenetreerde breuksteen (gemaakt)
- ▤ Kreukelberm (gemaakt)

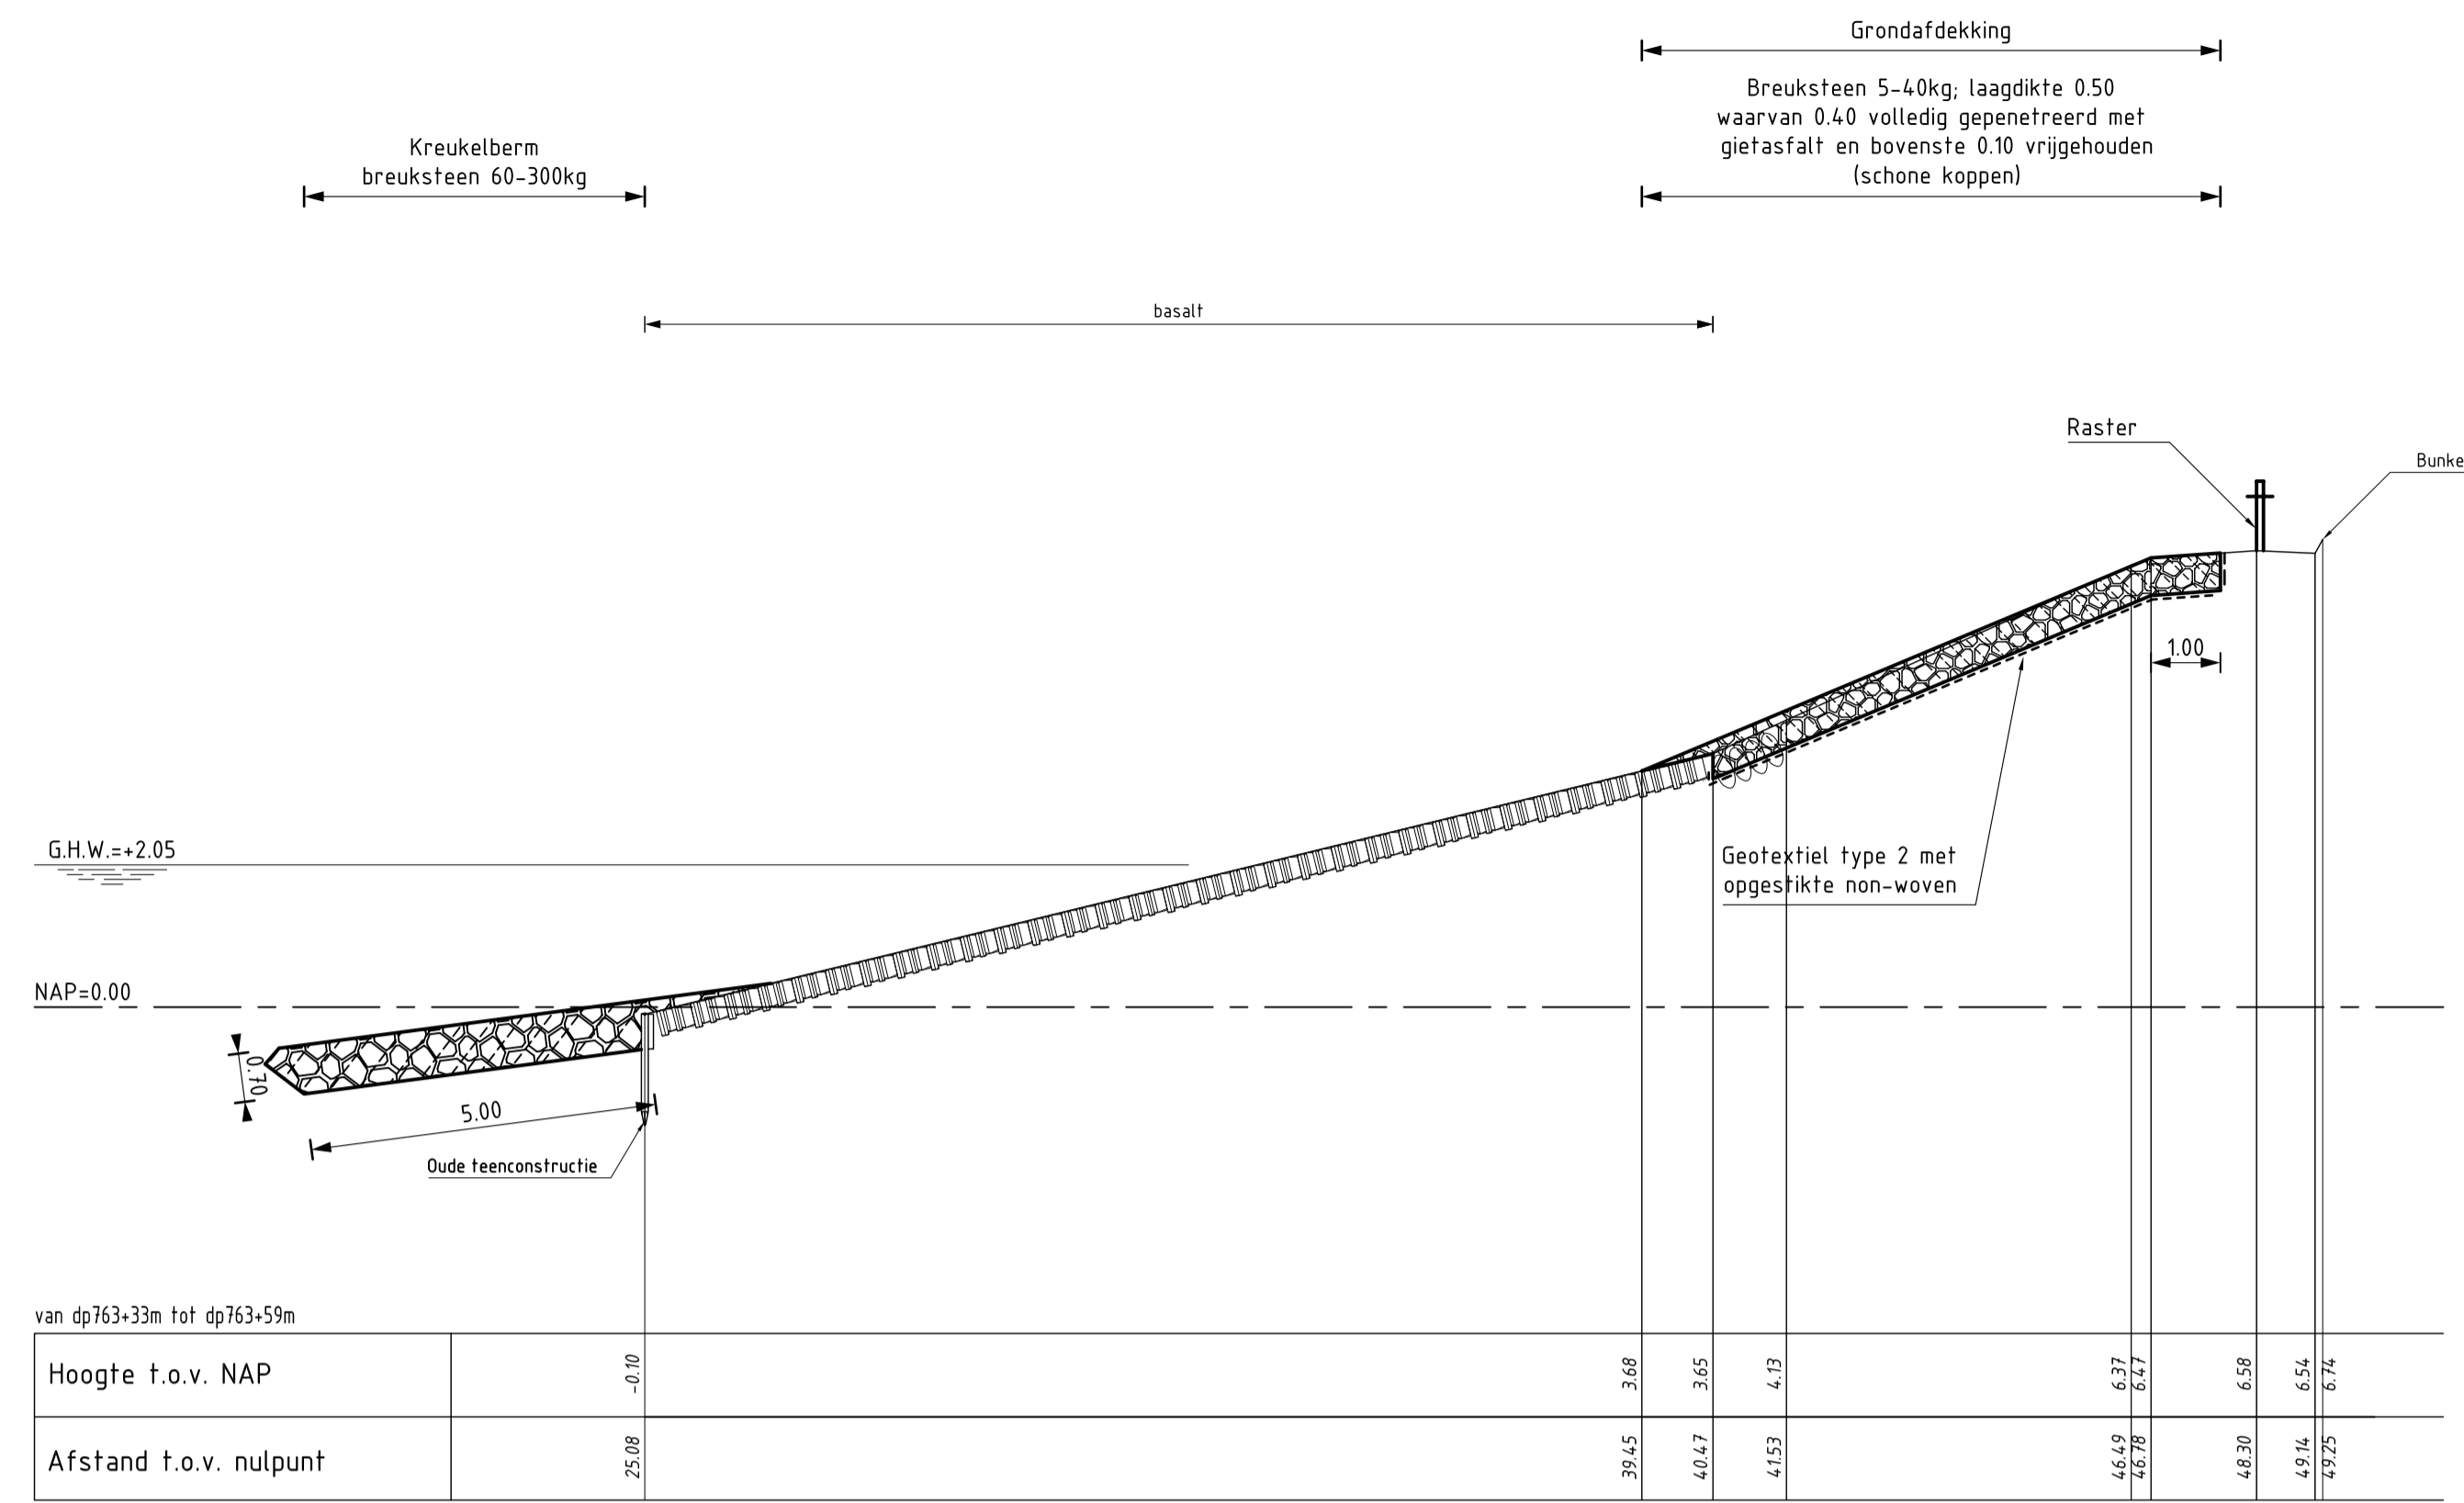
**DWARSPROFIEL 15**  
schaal 1:100

- Bestaand profiel
- Gemaakt werk
- Vilvoordse (bestaand)
- Basaltzulen (bestaand)
- Granietblokken (bestaand)
- Overlaging gepenetreerde breuksteen (gemaakt)
- Grond aangevuld
- Kreukelberm (gemaakt)

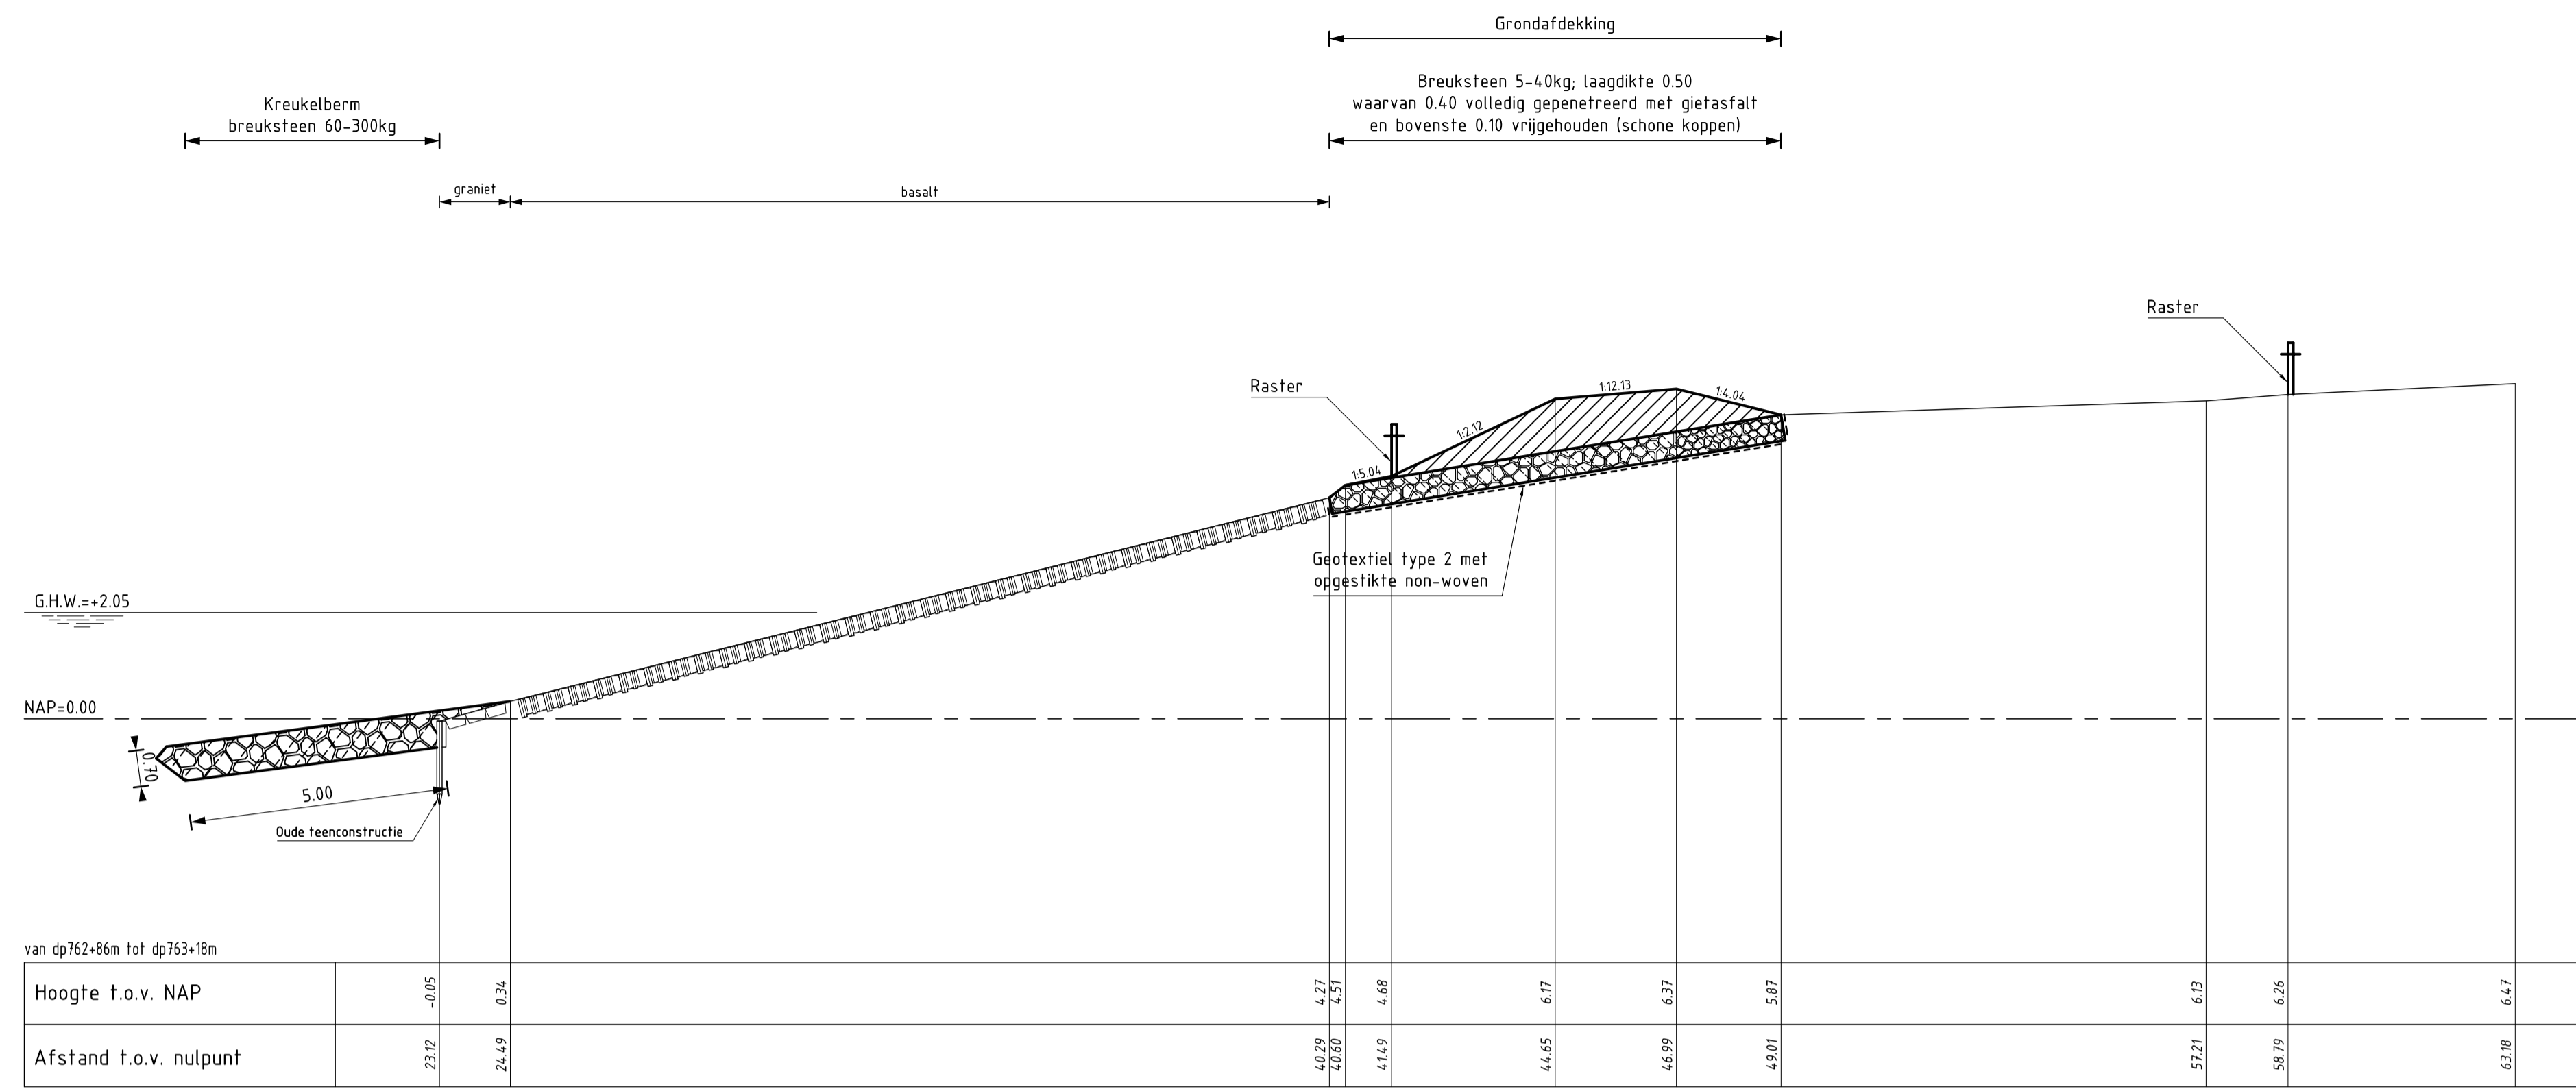
**DWARSPROFIEL 17**  
schaal 1:100

- Bestaand profiel
- Gemaakt werk
- Basaltzulen (bestaand)
- Granietblokken (bestaand)
- Betonblokken (bestaand)
- Overlaging gepenetreerde breuksteen (gemaakt)
- Grond aangevuld
- Kreukelberm (gemaakt)
