Veldbezoek

Polder/Dijkvak
Oud Noord Bevelandpolder
dp 1768 – dp 1810

PZDT_M_03200

Veldbezoek Oud Noord-Bevelandpolder

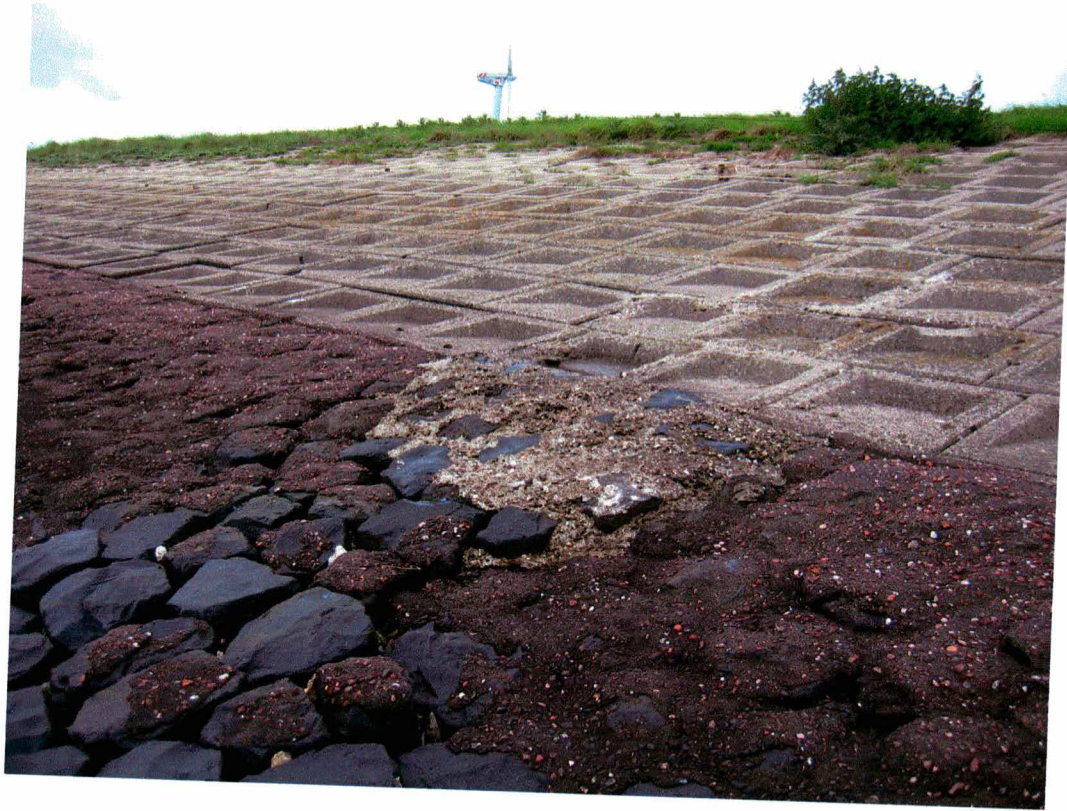
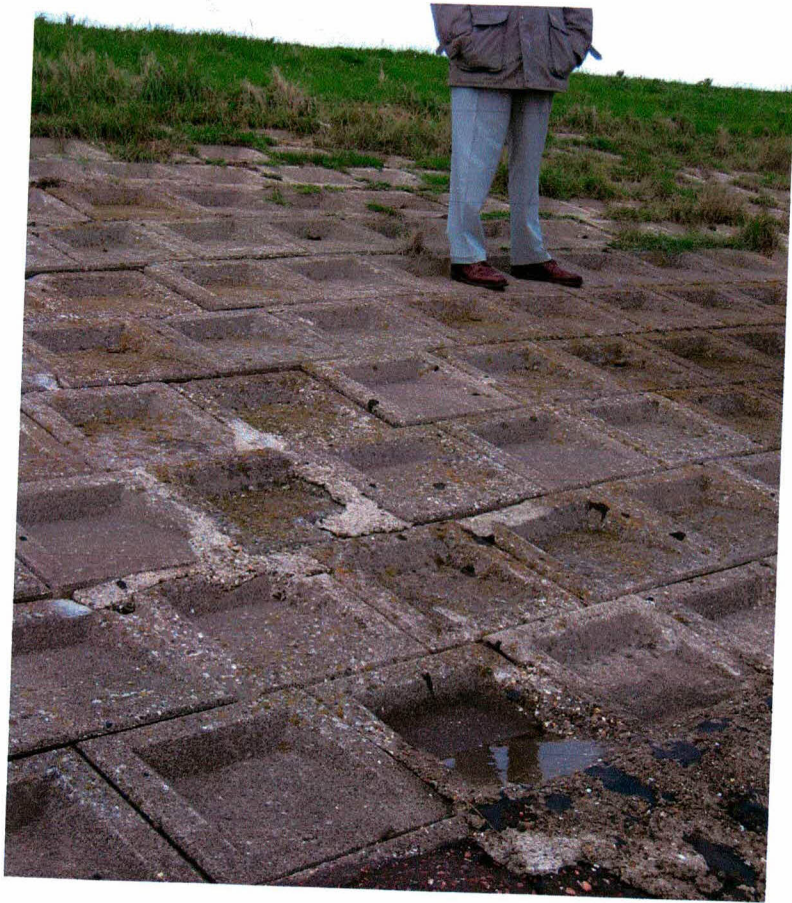
foto's schade dp1793

Ter hoogte van dp 1793 is een stukje dijkvak van onder tot boven opengebroken geweest of gerepareerd. Dit is nog goed in de bekleding terug te vinden. (zie foto)

Ter hoogte van dp 1793 (zie bijgevoegde foto) nagaan of hier ooit schade is opgetreden i.v.m. in het veld zichtbare reparatie.
