# **Quickscan Haven Walsoorden restant**

Oriënterend onderzoek naar beschermde natuurwaarden

Projectbureau Zeeweringen

PZDB-R-10173

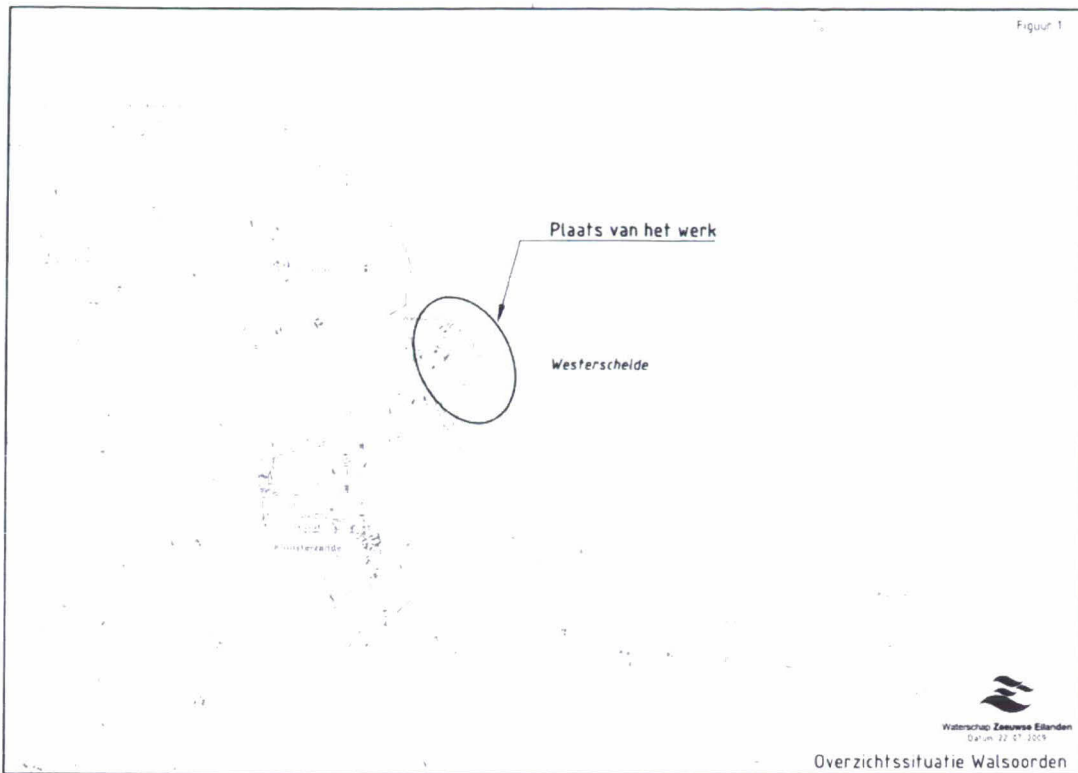
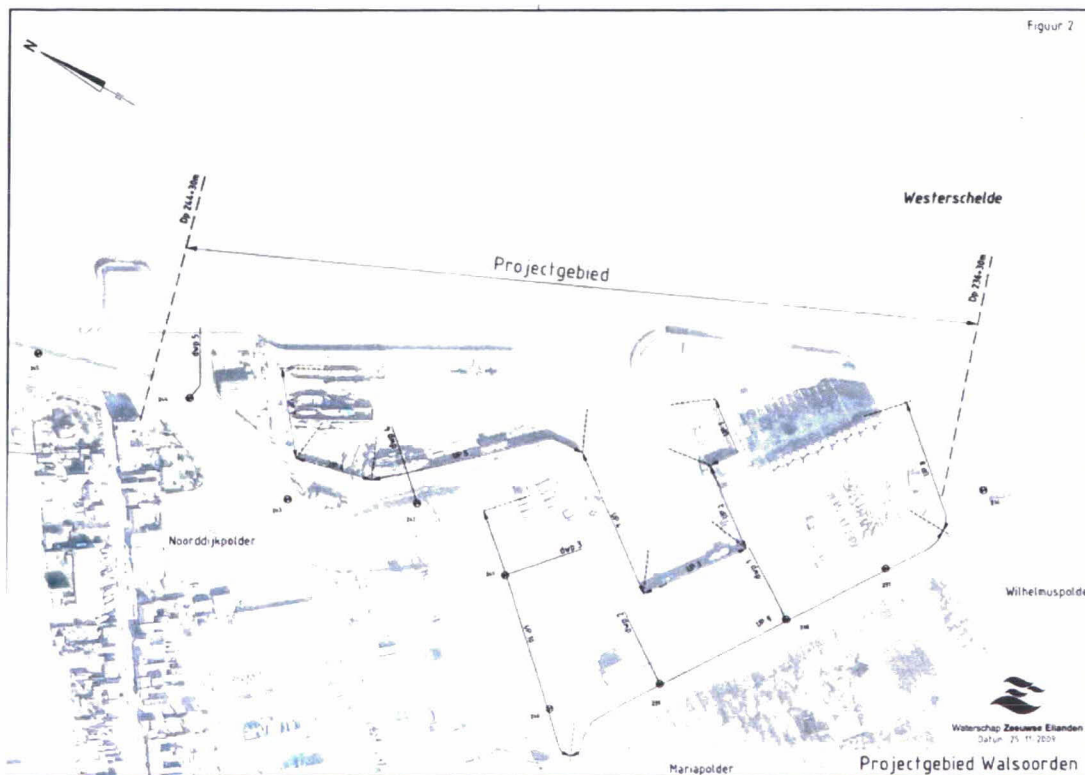
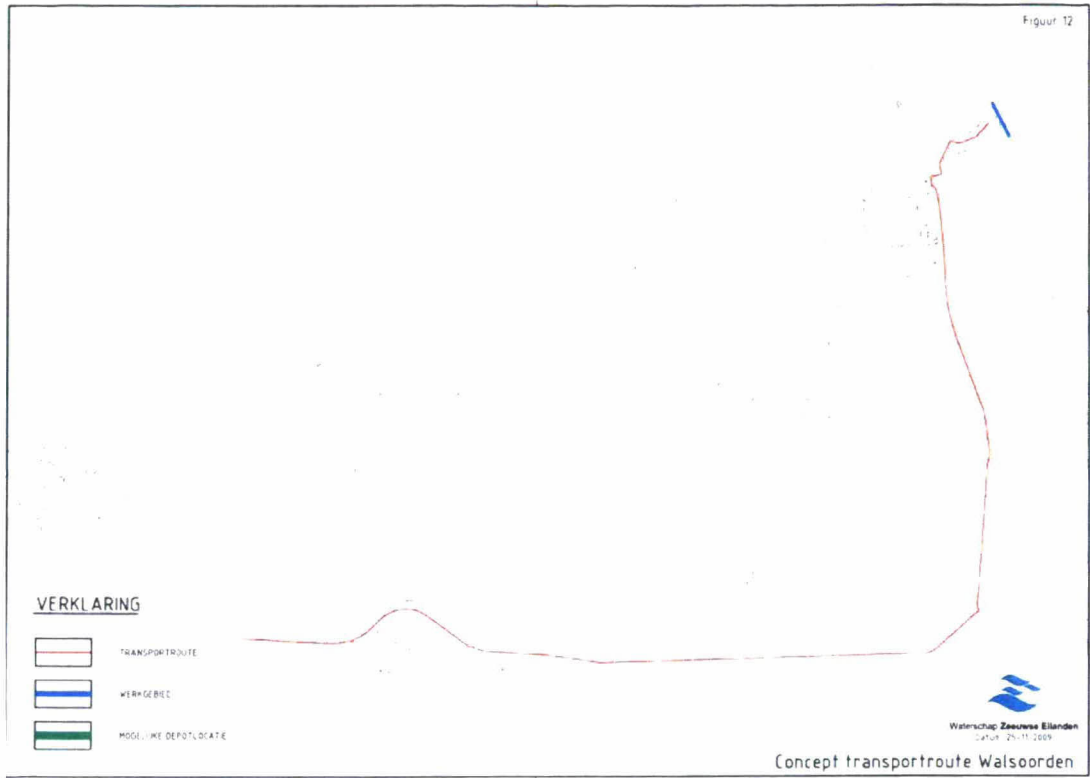
### Overzichtskaart projectgebied

De haven van Walsoorden ligt aan de zuidzijde van de Westerschelde ter hoogte van het dorpje Walsoorden. Het projectgebied ligt tussen de zuidelijke havendam (dp 236+30m) en de noordelijke havendam (dp 244+30m). De totale lengte van het traject is 830m (zie figuur 1 en 2, bijlage 1). Het gebied is verdeeld in drie delen: de twee havendammen, het haventerrein en de achterliggende hoogwaterkering (zie figuur 1 en 2, bijlage 1). De havendammen zijn al eerder versterkt (resp. in 2003 en 2004) en maken geen onderdeel uit van het huidige project. Zowel de bekleding van het haventerrein als het bovenbeloop van de hoogwaterkering zijn afgekeurd. Het haventerrein is verhard en er is een aantal gebouwen aanwezig (werkplaats en silo van Mouterij Kloosterzande B.V.). Ter hoogte van het voormalig havenmeesterkantoor en aan weerszijden van de silo's zijn enkele stroken vegetatie aanwezig. Daarnaast hebben zich verspreid over het gehele terrein ook planten gevestigd tussen de verharding. Het bovenbeloop van de hoogwaterkering is met uitzondering van de verharde buitenberm (dp 236+30m – dp 240) en drie verharde afritten richting het haventerrein, begroeid met cultuurgras en diverse kruiden. Het bovenbeloop wordt soms begraaasd door schapen.

De transportroute verloopt via bestaande wegen (zie figuur 12, bijlage 1). Vanaf de Walsordensestraat (dp 244+50m) tot aan dp 241+70m aan de binnenzijde van de dijk is een verharde weg aanwezig. Deze weg zal met een nieuw aan te leggen dijkovergang worden aangesloten op de buitendijkse toerit naar het haventerrein (dp 240). De dijkovergang zal in de bestekfase verder worden uitgewerkt.
