Polder/Dijkvak
Aanvulling Wilhelminapolder
dp 1676⁵⁰ – dp 1679

PZDT-M-09255

Beschrijving dijktraject

Dit rapport beschrijft de toetsing van de Wilhelminapolder tussen dp 1676⁵⁰ en dp 1679 (zie de figuren 1 en 2) als aanvulling op de toetsing van de naastgelegen Wilhelminapolder, Oostbevelandpolder. Reden om dit gedeelte mee te nemen in voornoemde toetsing is dat dp 1679 het einde is van het aanwezige schor (niet twee keer schade door uitvoering).

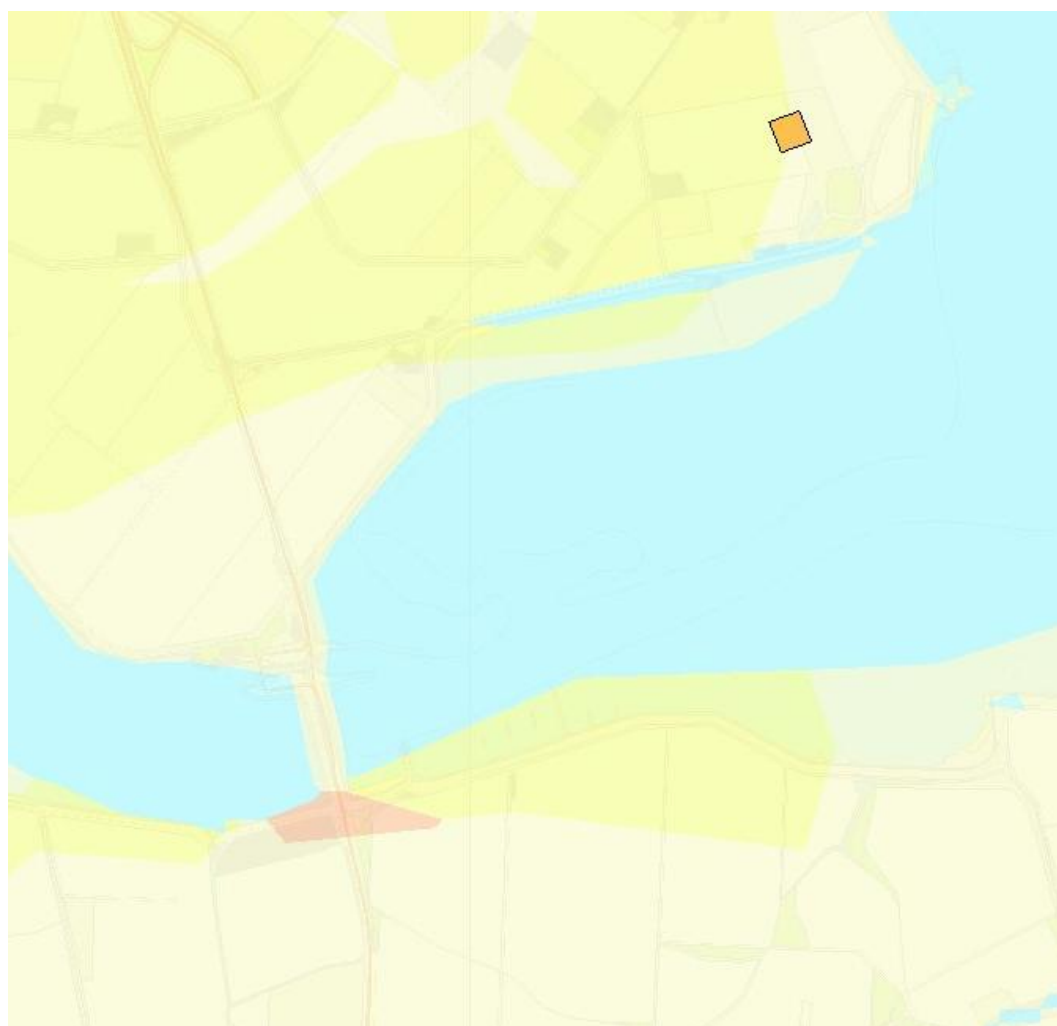
Figuur 4: Archeologische Monumentenkaart Zeeland en Indicatieve Kaart van Archeologische Waarden (bron: www.zeeland.nl), de archeologische trefkans is laag (geel) tot zeer laag (lichtgeel)

Op basis van de Archeologische Monumentenkaart Zeeland en Indicatieve Kaart van Archeologische Waarden zijn er langs het gehele dijktraject geen archeologische bijzonderheden te verwachten. Zie tevens figuur 4.

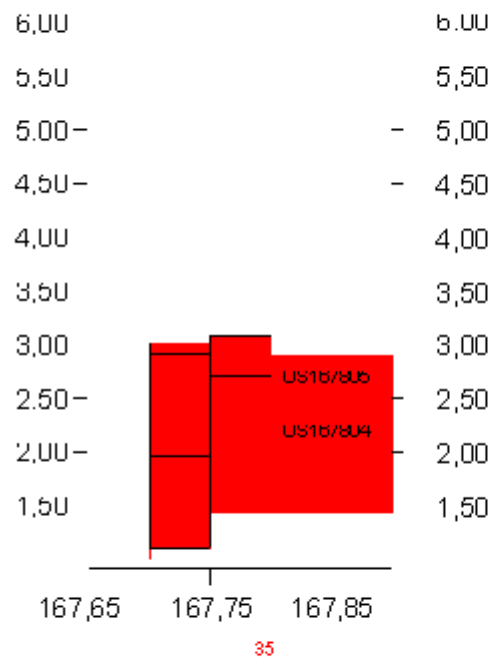
Glooiingskaart met eindscores aanvulling Wilhelminapolder dp 1676+50 - dp 1679

Een gedeelte van de glooiing in blokken kent een steil talud, daarnaast is de kleidikte op sommige plaatsen geringer dan de beheerderwens van 0,60 m.

Vlakcode	Toplaagtype	Bijzonderheden	Eindscore
OS167605	Doorgroeistenen (17)	Direct op klei	ONVOLDOENDE
OS167603, OS167604	Vlakke betonblokken (11)	Op steenslag en mijnsteen	ONVOLDOENDE
OS167801	Haringmanblokken (11,1)	Direct op klei, steil talud	ONVOLDOENDE
OS167803, OS167804, OS167805	Vlakke betonblokken (11)	Direct op klei, deels steil talud	ONVOLDOENDE
