Contactpersoon
Ing. [redacted]
Datum
13 FEB 2002
Ons kenmerk
0193
Onderwerp
Ddetailadvies Hoedekenskerke (7201F0101)

ommuDetailadvies Hoedekenskerke (7201F0101)

Ten behoeve van de versterking van de zeewering Hoedekenskerkepolder volgt hier het advies betreffende het aspect natuur. Voor de getijdenzone is het advies gebaseerd op onderzoeksgegevens Milieu-Inventarisatie(MI) uit 1990(*rapport Waardenburg/Meyer*). Voor de zone boven gemiddeld hoogwater(GHW) is op 13 juni 2001 een veldbezoek uitgevoerd om de begroeiing te inventariseren(methode Tansley¹). Het onderzochte dijkvak bevat de nrs 41 en 42A en 42B.

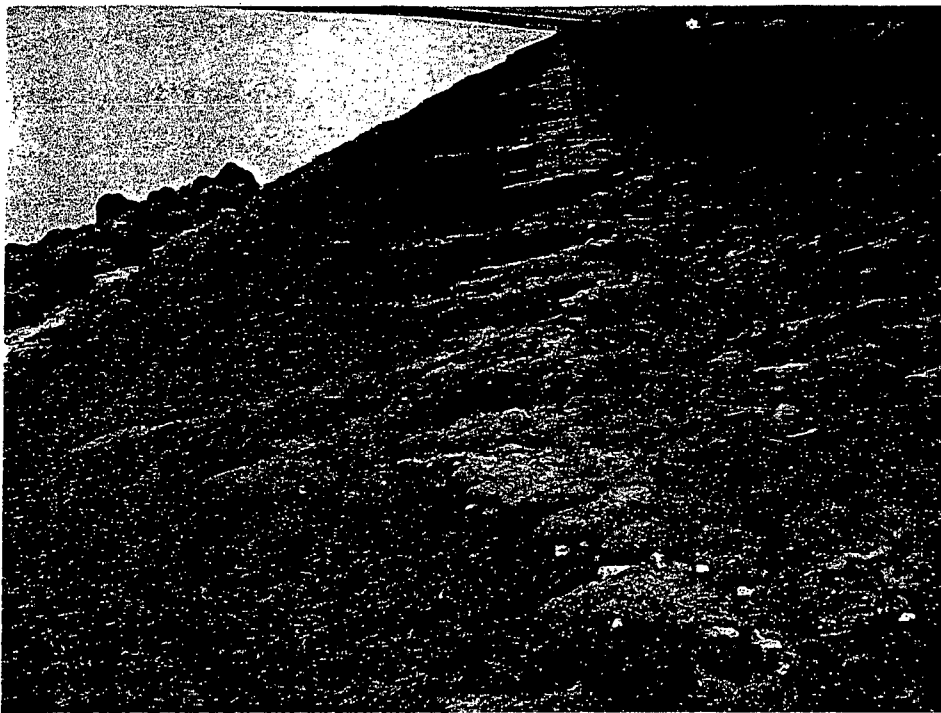
1

DP 380-DP374+50m (wp22-wp25) in voormalige veerhaven:

Bruinwieren Type III(Waardenburg) soms II, Vilvoordse steen goed begroeid, Doornikse weinig en gepenetreerd basalt niet begroeid(foto 1). Conform MI voor herstel en verbetering categorie: "redelijk goed".

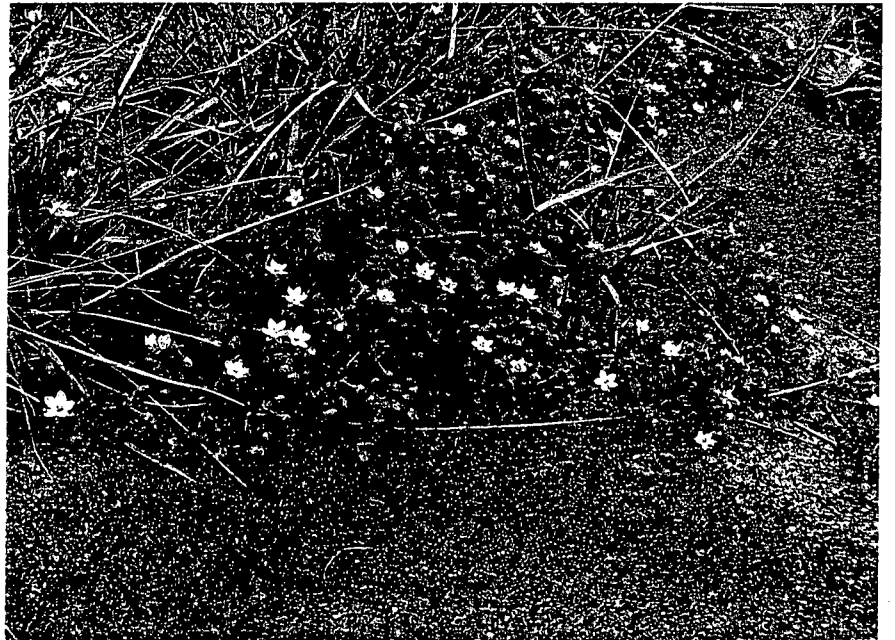
DP 380-DP374+50m (wp22-wp25) in voorm.veerhaven:

De volgende zoutplanten komen voor op de Haringmanblokken tot 2m boven GHW (langs glooiing gemeten). Eerst de strook Strandkweek(f/a) rond bovengrens zoutplanten, Melkkruid(f), Gerande schijnspurrie(o) zie foto 2 en 3, Zilte schijnspurrie(f), Strandmelde(r),

Zeeaster(r), Zeeweegbree(r) en Zilte rus(r). Voor herstel en verbetering allebei categorie: "redelijk goed"aanbevolen.

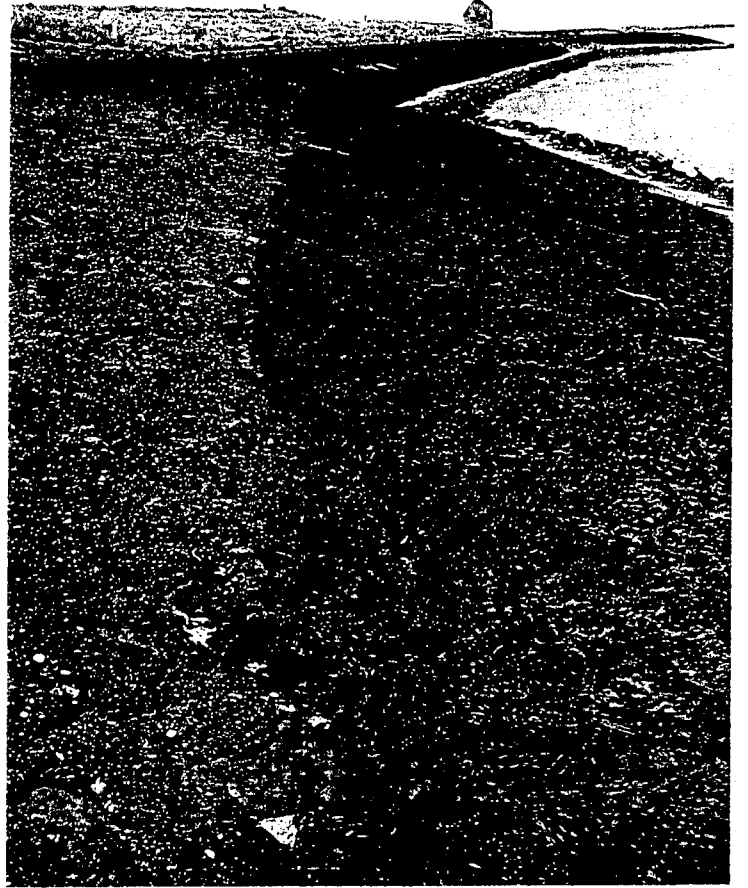
5

Wp30-Wp32(zuidelijke hoek landbouwhaven).

Vilvoordse steen in benedenglooiing goed begroeid (type III en IV) maar hogerop de Doornikse steen en basalt slecht begroeid, waarschijnlijk door de asfaltpenetratie.(foto 5)

Voor herstel: cat "redelijk goed".Waardenburg geeft potentie aan voor dit gedeelte. Aanbevolen voor verbetering: categorie: "goed"(ecozuilen)

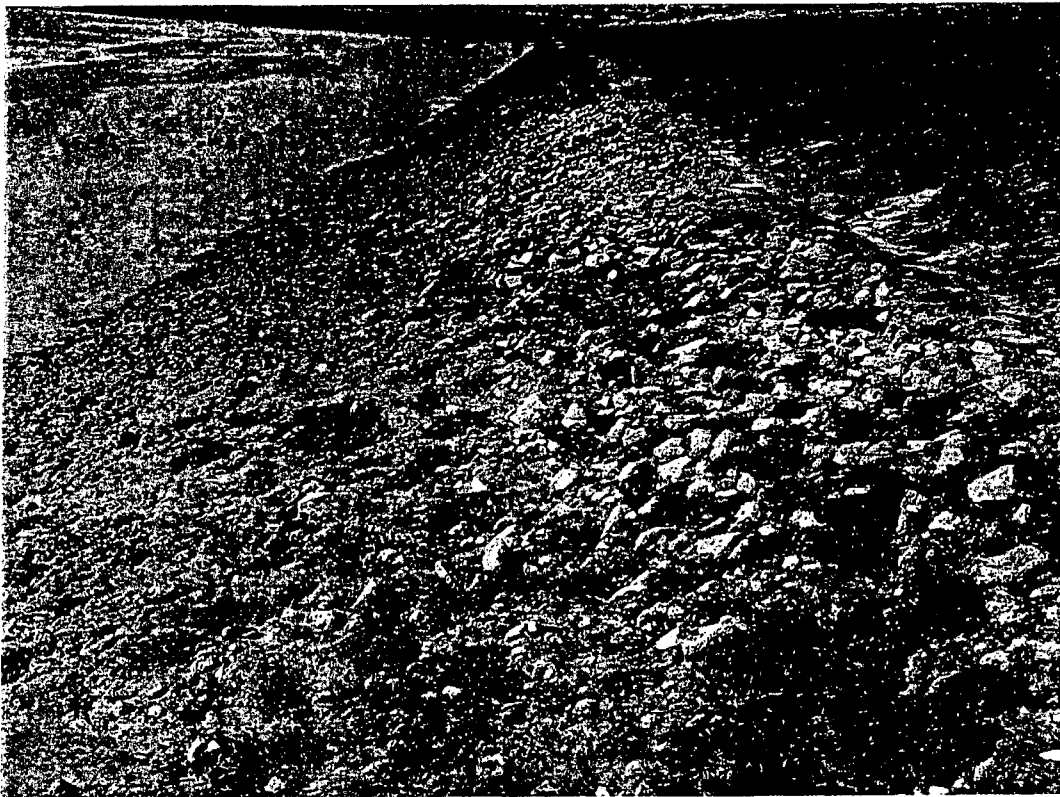
6

Hoek noordzijde landbouwhaven – DP355 (wp33-wp35)

Grauwäcke (niet vol en zat gepenetreerd)(foto 6) en betonblokkenmat redelijk tot goed begroeid(type III). Het hoogtepunt echter is de bruinwier begroeiing (type IV) op proefvakje ecozuilen bij oude dp 28.

MI geeft hier ook terecht potentie aan. Herstel categorie: "redelijk goed". Aanbevolen voor verbetering categorie: "goed" (ecozuilen).
