Directoraat-Generaal Rijkswaterstaat

Projectbureau Zeeweringen

Betreft
Stormschade kreukelberm Westkapelle

Kenmerk
K-07-01-01

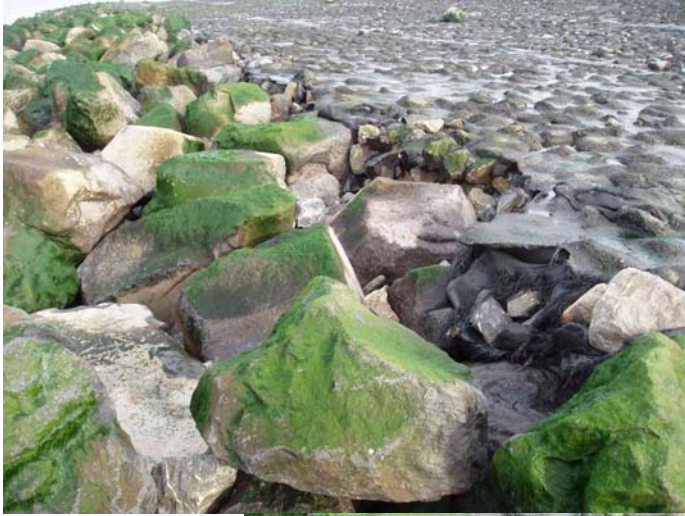
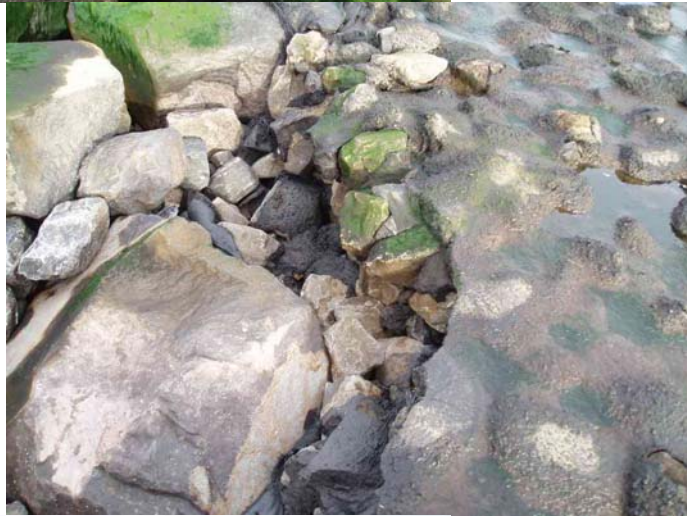
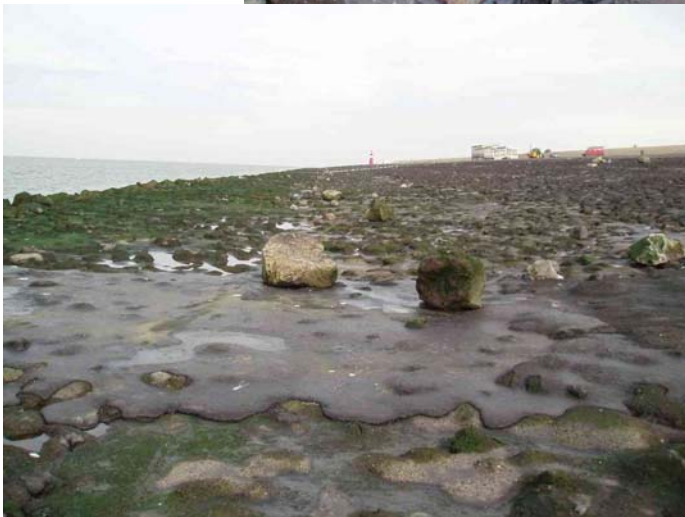
Tijdens de storm in de ochtend van 1 november is door de golven een groot aantal stenen uit de nieuwe kreukelberm van de Westkappelse zeedijk gewerkt en meegenomen omhoog langs het talud. Waarschijnlijk zijn ook stenen door de golven omlaag onder water meegenomen. De nieuwe kreukelberm is in de afgelopen zomerperiode aangelegd.

De kreukelberm van grote losse stenen sluit aan op een circa $1,3$ m hoge, dichte wand van ingegoten breuksteen. Mogelijk is het verplaatsen van de stenen uit de kreukelberm mede het gevolg van deze dichte wand, omdat de drukken op de stenen als gevolg van de brekende golven nabij of op deze wand hoog oplopen.

De eerst rij stenen (vanaf de landzijde gezien) wordt met een korte wig gietasfalt vastgelegd. Hier ligt meestal een relatief dun pakket dat nu aan de onderzijde wordt vastgelegd. Het water wordt nu geleidelijk uit de kreukelberm gevoerd i.p.v. dat het water vol tegen de dikke vol-en-zat-overlaging aan stroomt. Er is gekozen voor een korte wig omdat er dan weinig of geen overdrukken kunnen ontstaan. Tevens voorkomt deze wig het afkalven/afscheuren van de overlaging (bij eventuele vervormingen van de kreukelberm).

Het overige deel van de kreukelberm wordt voorzien van een stippenpenetratie. Hierbij zal voldoende aandacht worden besteed aan het voldoende doordringen van de gietasfalt naar onderen ten einde 'paddestoelen' te voorkomen maar zonder dat de hele kreukelberm wordt volgegoten. Een stippenpenetratie zorgt ervoor dat de kreukelberm voldoende open blijft om overdrukken te voorkomen. Bij een stippenpenetratie worden 2 à 3 stenen aan elkaar 'geplakt', de overige stenen blijven los liggen. Deze losse stenen liggen echter wel geklemd tussen de 'geplakte' stenen. Er wordt niet op voorhand een patroon vastgesteld. De kraanmachinist zal ter plekke moeten kijken wat de beste plaatsen zijn voor stippen (kleine stenen, dunne laag).
