Revisietoetsing

Polder/bestek
Klaas van Steeland-, Poortvliet- en Schakerloopolder
(Tholen 2)
dp 1043 – dp 1080
bestek ZLD-6098

Rijkswaterstaat Zeeland
Projectbureau Zeeweringen

PZDT-M-10282 rev. 1

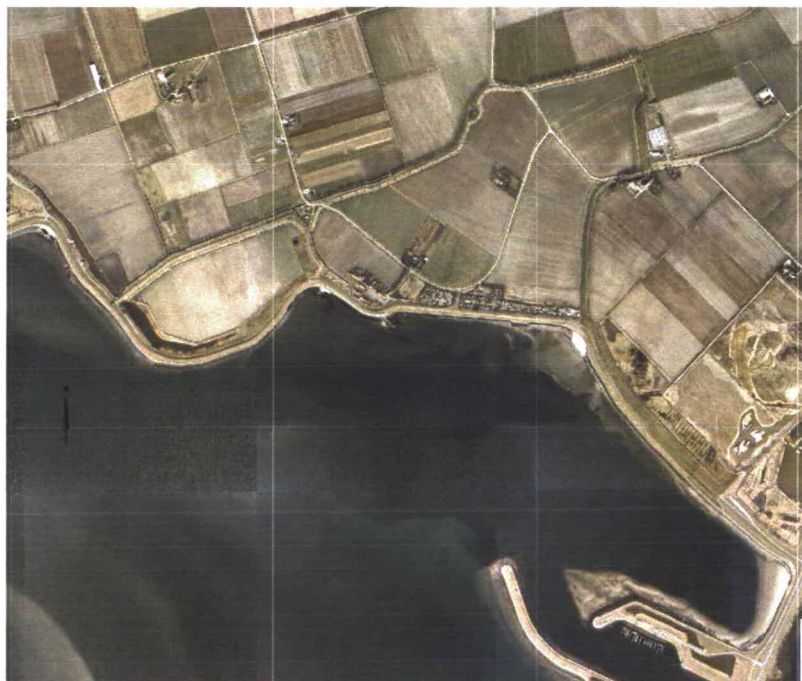
Figuur 1: Luchtfoto Klaas van Steeland-, Poortvliet- en Schakerloopolder (Tholen 2) dp 1043 – dp 1080 (bron: www.maps.google.nl)

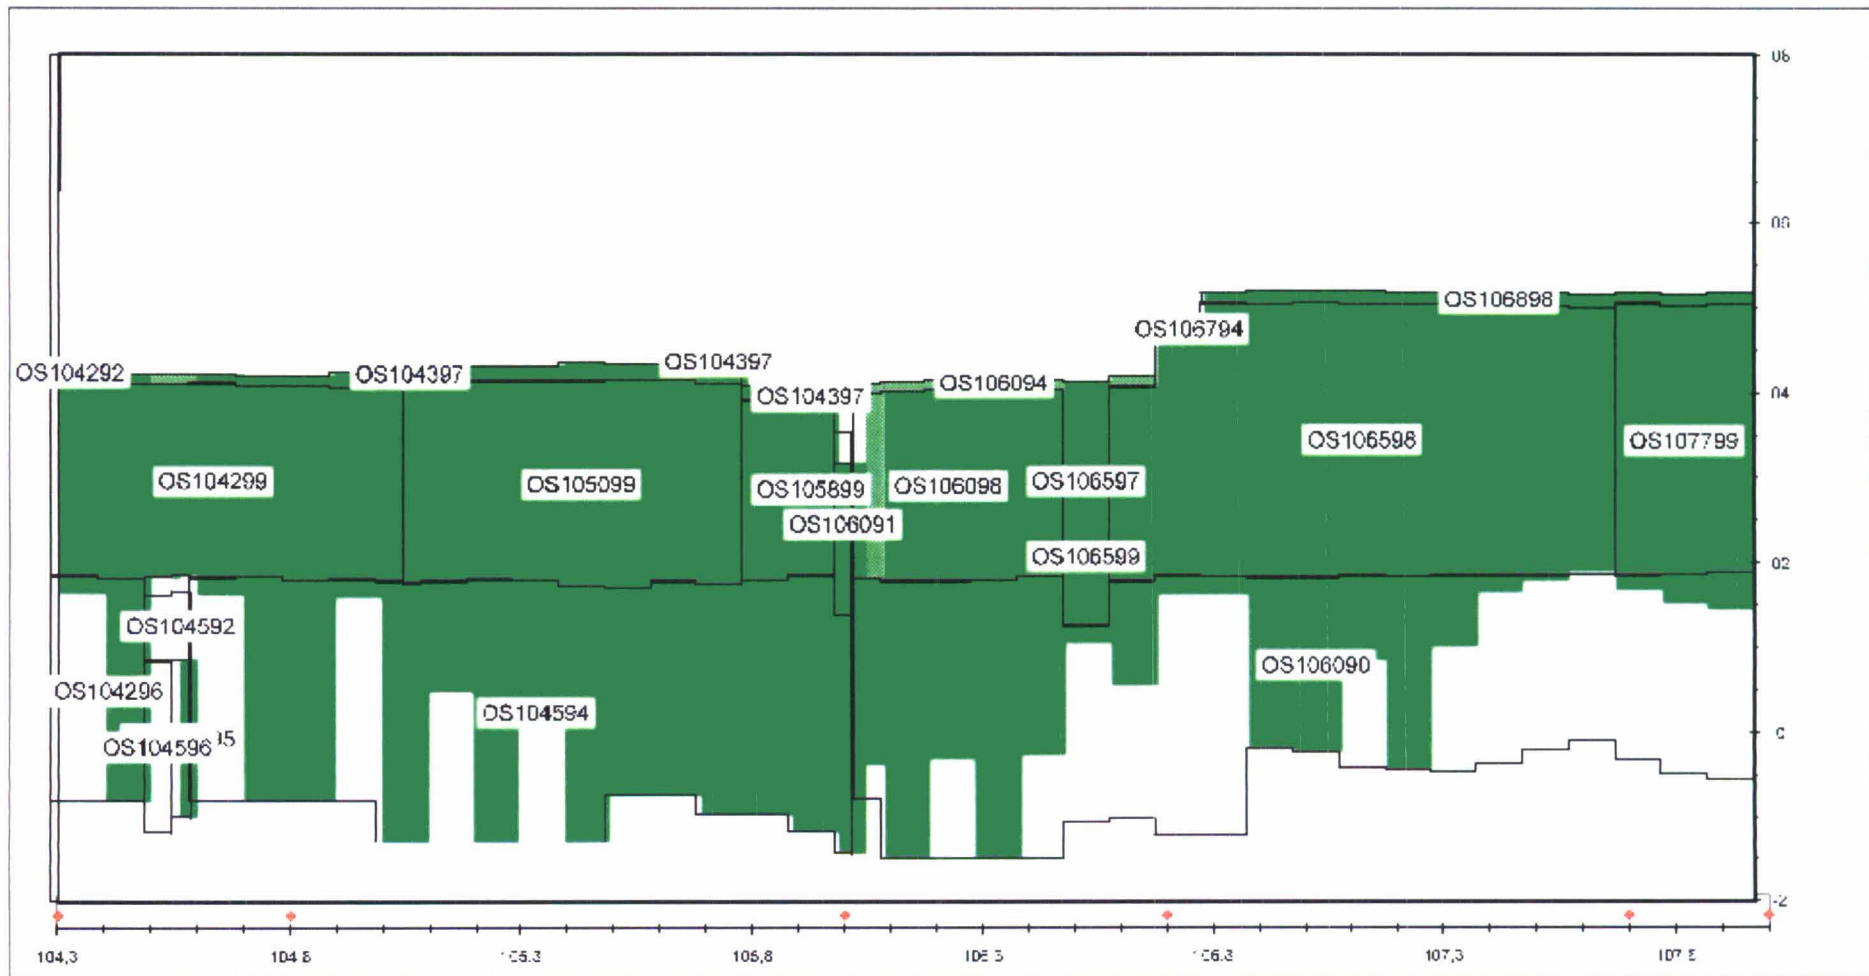
BIJLAGE 1: GLOOIINGSKAART MET EINDSCORES BEHEERDER

Dyktafel Os 1043-1080 2011.1102 versie 4.05

Steentoets versie 4.04

stapgroote 20 m

totaal : 201,9 (x 1000 m²)
