Polder/Dijkvak
Aanvulling Wilhelminapolder
dp 1676⁵⁰ – dp 1679

Datum
20 juli 2009
bijlage(n)
1. Resumé toetsresultaten
2. Gloomingskaart met eindscores
3. Gloomingskaart met scores afschuiving
4. Hydraulische randvoorwaarden

Kenmerk
PZDT-M-09255

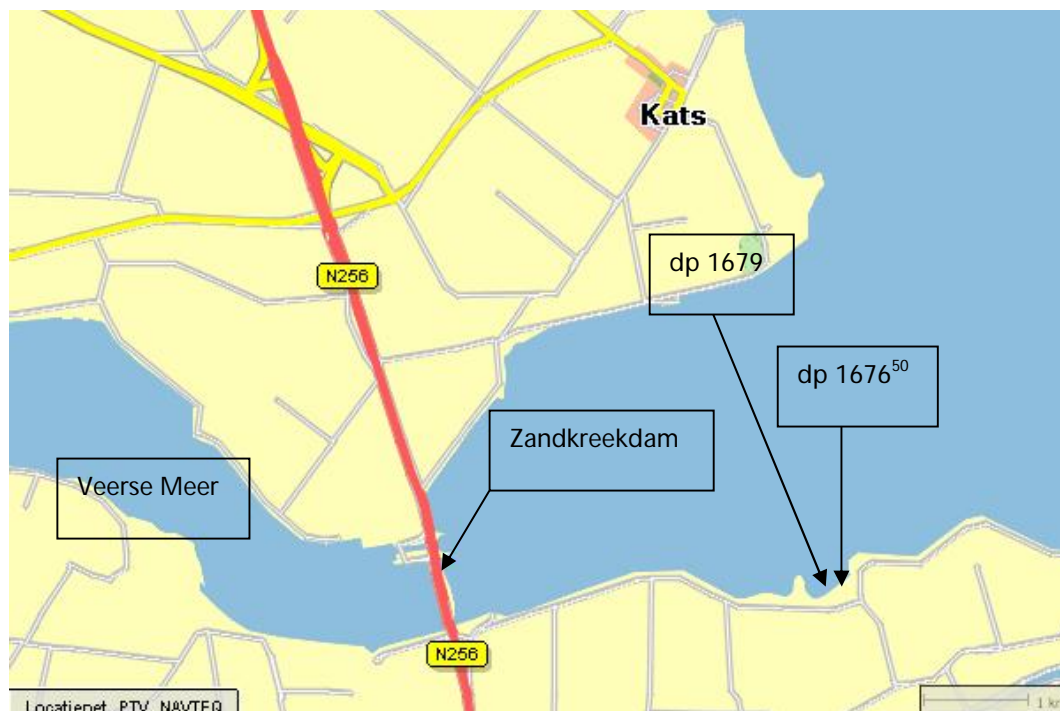
Figuur 1: Aanvulling Wilhelminapolder dp 1676⁵⁰ – dp 1679

Dit rapport beschrijft de toetsing van de Wilhelminapolder tussen dp 1676⁵⁰ en dp 1679 (zie de figuren 1 en 2) als aanvulling op de toetsing van de naastgelegen Wilhelminapolder, Oostbevelandpolder. Reden om dit gedeelte mee te nemen in voornoemde toetsing is dat dp 1679 het einde is van het aanwezige schor (niet twee keer schade door uitvoering).
