# Ontwerpnota Emanuelpolder

**PZDT-R-13348 ontw.**

Projectbureau Zeeweringen		Status: Definitief		
Dijkverbetering: <i>Emanuelpolder</i>		Versie: 1.0		
Ontwerpnota		Datum: 4 november 2013		
controle	Auteur	Intern	Toetsgroep	Projectbureau Zeeweringen
Naam:	C. van der Vliet	G.J. Wijkhuizen	H. van der Sande	S. Vereeke
Paraaf:				
Datum:	19-11-2013	14-11-2013	10-11-2013	10-11-2013
Documentnummer: PZDT-R-13348 ontw

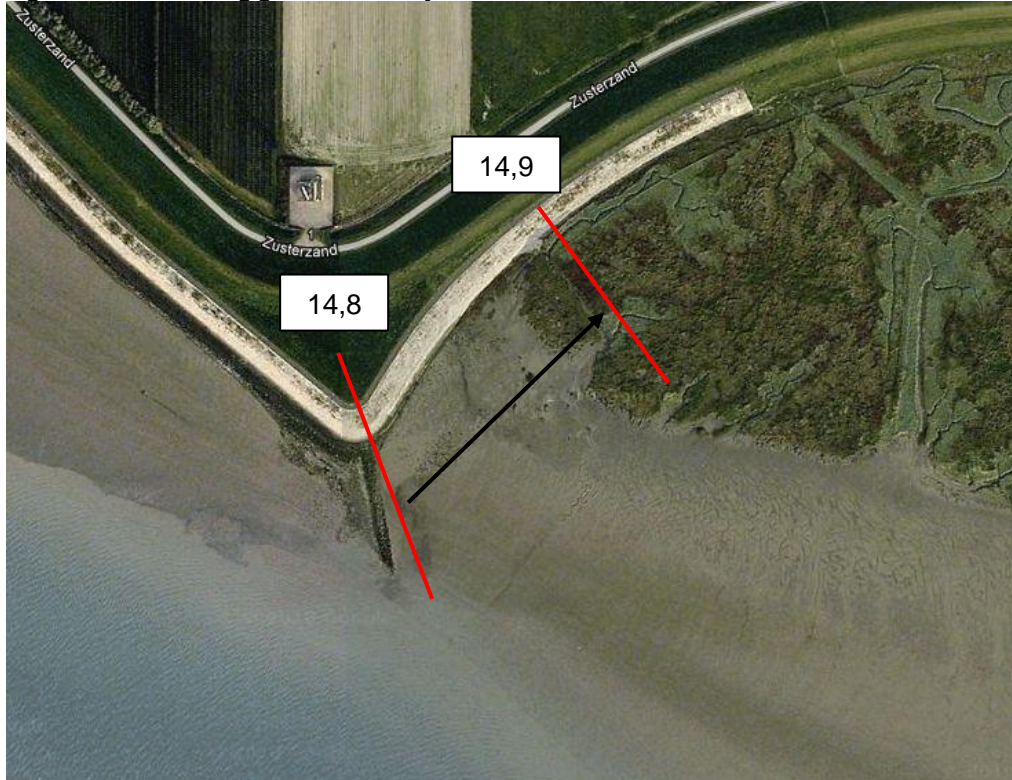
**Figuur 1: Verschuiving grens tussen dijkvak 58a en 58b**

- Het schor bij Waarde is in de berekening van de golfcondities meegenomen. Aangezien de bodemligging, welke volgt uit metingen uit 2011, hoger ligt dan de SWAN-bodem en er een aanznijdende trend aanwezig is, kan worden geconcludeerd dat de toegepaste SWAN-bodem robuust is.

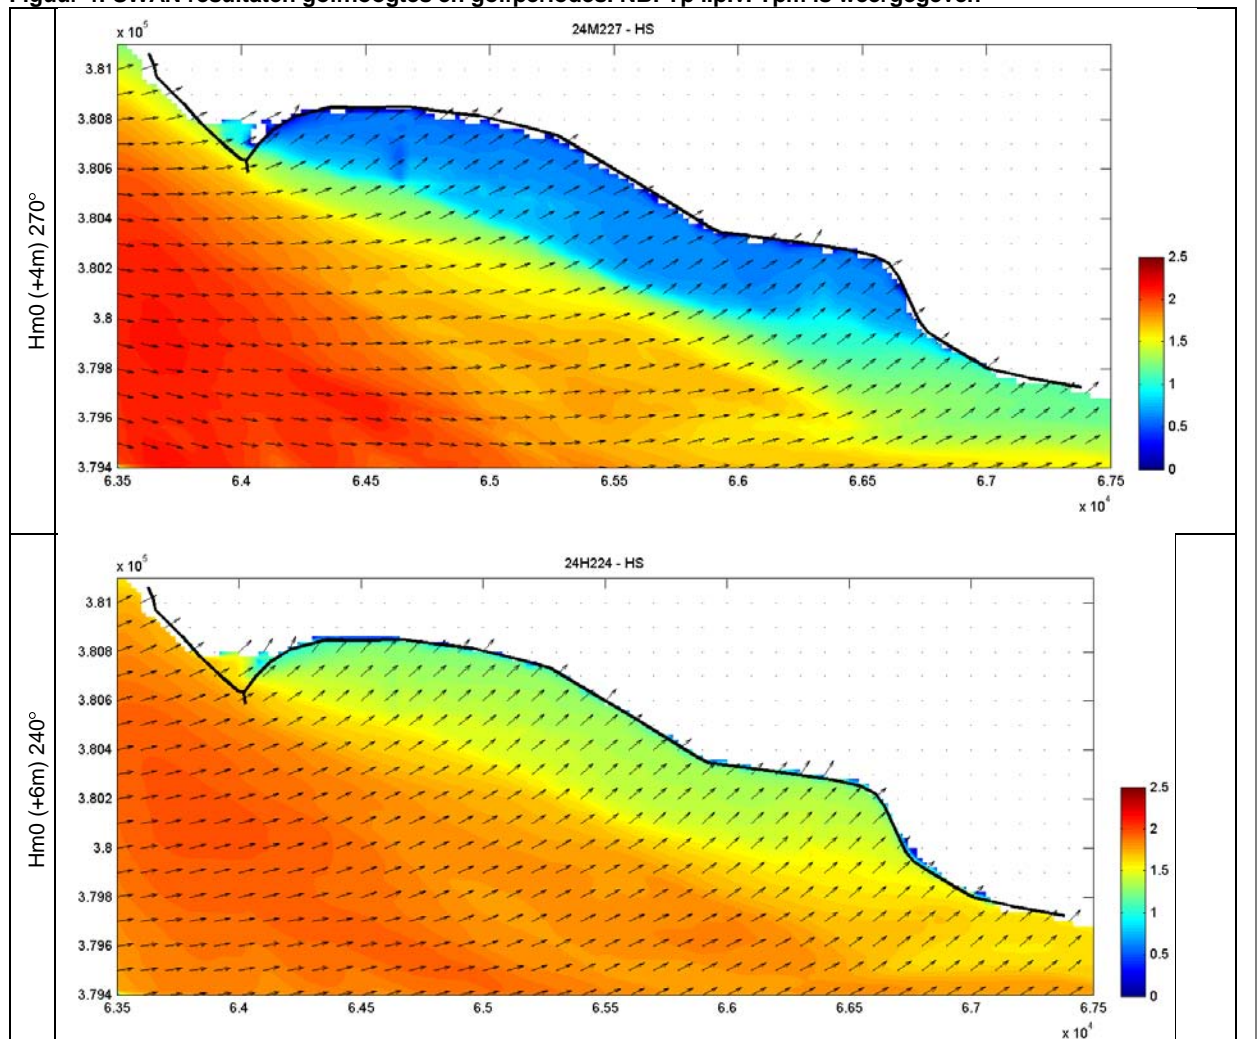
**Figuur 4: SWAN resultaten golfhoogtes en golfperiodes. NB: Tp i.p.v. Tpm is weergegeven**

Figuur 4 toont het met SWAN berekende golfveld (zonder correcties). De golfhoogte is weergegeven bij de waterstand NAP+4m voor de windrichting 270° en NAP+6m voor de windrichtingen 240° en 270°. De golfperiode is weergegeven bij de waterstand NAP+6m voor de windrichting 270°. In de figuren is duidelijk de grote afname van de golfhoogte te zien ten gevolge het hoog gelegen schorgebied.

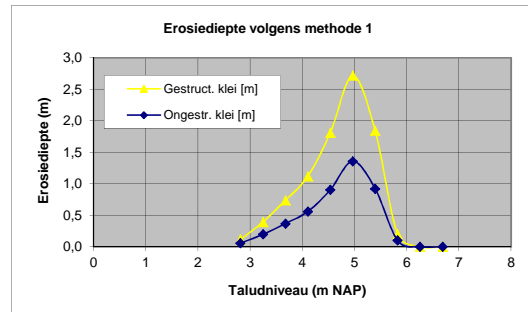
**Methode 1:** Erosiediepte wordt rechtstreeks berekend en toegekend aan het taludniveau, zonder te beoordelen of dit leidt tot een realistisch erosieprofiel.

**Waarschuwingen:** Erosieprofiel volgens methode 2 ligt hoger dan kleibekleding

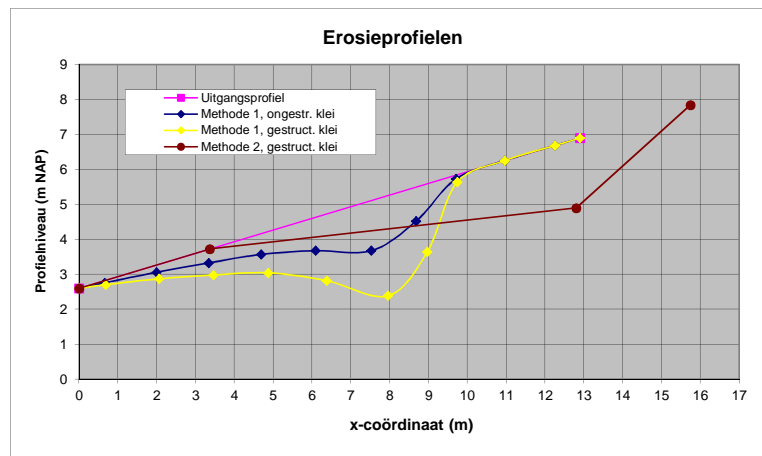
**Erosieprofiel methode 2 (SBW)**  
 $\alpha_t$  [rad] **0,12** Hoek erosieterras  
 $\gamma$  [rad] **0,20** Hoek tussen dijktaalud en erosieterras  
 $H_t$  [m] **1,18** Hoogte erosieterras  
 $l_t$  [m] **9,50** Lengte erosieterras  
 $l_{t,ev}$  [m] **9,32** Lengte erosieterras evenwijdig aan dijktaalud  
 $l_{k,ev}$  [m] **3,73** Lengte erosieklijf evenwijdig aan dijktaalud  
 $l_{p,ev}$  [m] **13,04** Lengte erosieprofiel evenwijdig aan dijktaalud

Oorsprong    Ondergrens    Knik    Bovengrens  
 $x_{ep}$  [m] **0,00** **3,37** **12,80** **15,74** x-coördinaat erosieprofiel  
 $z_{ep}$  [m NAP] **2,60** **3,72** **4,90** **7,85** z-coördinaat erosieprofiel
