Notitie

Datum
17 november 2015

Betreft
Verslag ecologische eindoplevering traject Roompot

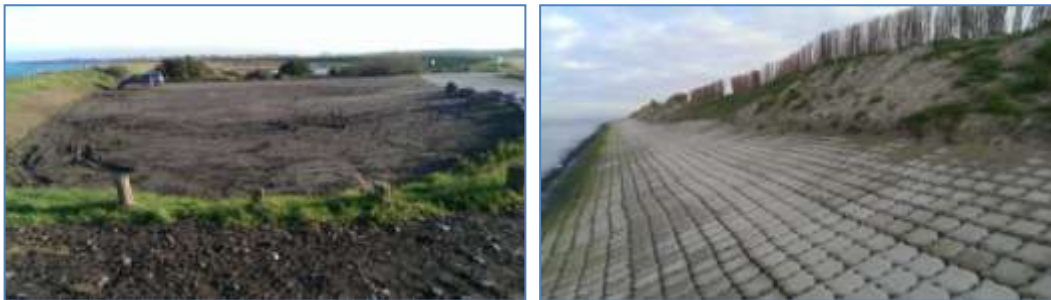
17. Na afloop van de werkzaamheden dient het dijktraject in ordelijke toestand te worden achtergelaten, hetgeen wil zeggen dat ten behoeve van de werkzaamheden gebruikte en/of vrijgekomen materialen en afval worden opgeruimd en uit het Natura 2000-gebied afgevoerd. *Het traject en de depotlocatie zijn keurig opgeruimd achter gelaten*

Impressie depotlocatie en traject

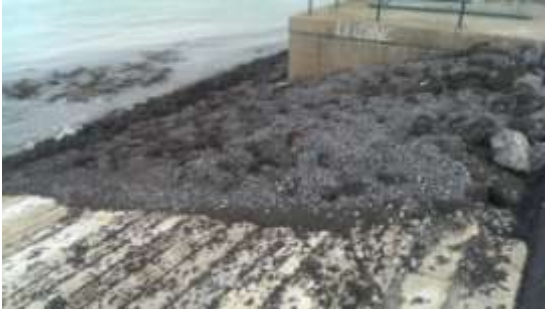
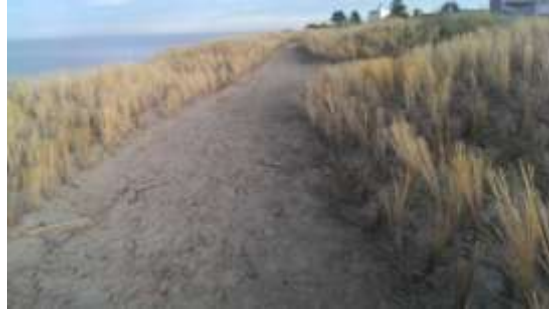
De werkzaamheden hebben niet geleid tot een significante verstoring van broedende vogels in de omgeving van het traject. De broedvogels van o.a. de Anna Friso Inlaag direct achter de dijk zijn gedurende het broedseizoen normaal aanwezig geweest, inclusief de roodborsttapuiten en het paar bruine kiekendieven dat hier al jaren tot broeden komt. De herstelkansen voor (zouttolerante) vegetatie en wieren zien er goed uit. Het ten behoeve van de dijkverbetering verwijderde duindoornstruweel zal niet volledig op dezelfde locatie kunnen terugkeren nu een deel van het voormalige oppervlak is ingericht als sportveld. Door de aanleg van kunstmatige duinheuvelds

langs en op de dijk zal niettemin op termijn een nagenoeg gelijk oppervlak als voorheen voor broedvogels beschikbaar komen.

Herstelkansen voor wieren en duindoornstruwelen
