Revisietoetsing

Ministerie van Verkeer en Waterstaat
Directoraat-generaal Rijkswaterstaat
Directie Zeeland

Polder/bestek
Leendert Abrahampolder
dp 1729 – dp 1769
bestek ZLR-6314

apoldRevisie toetsing veldbezoek Leendert Abrahampolder

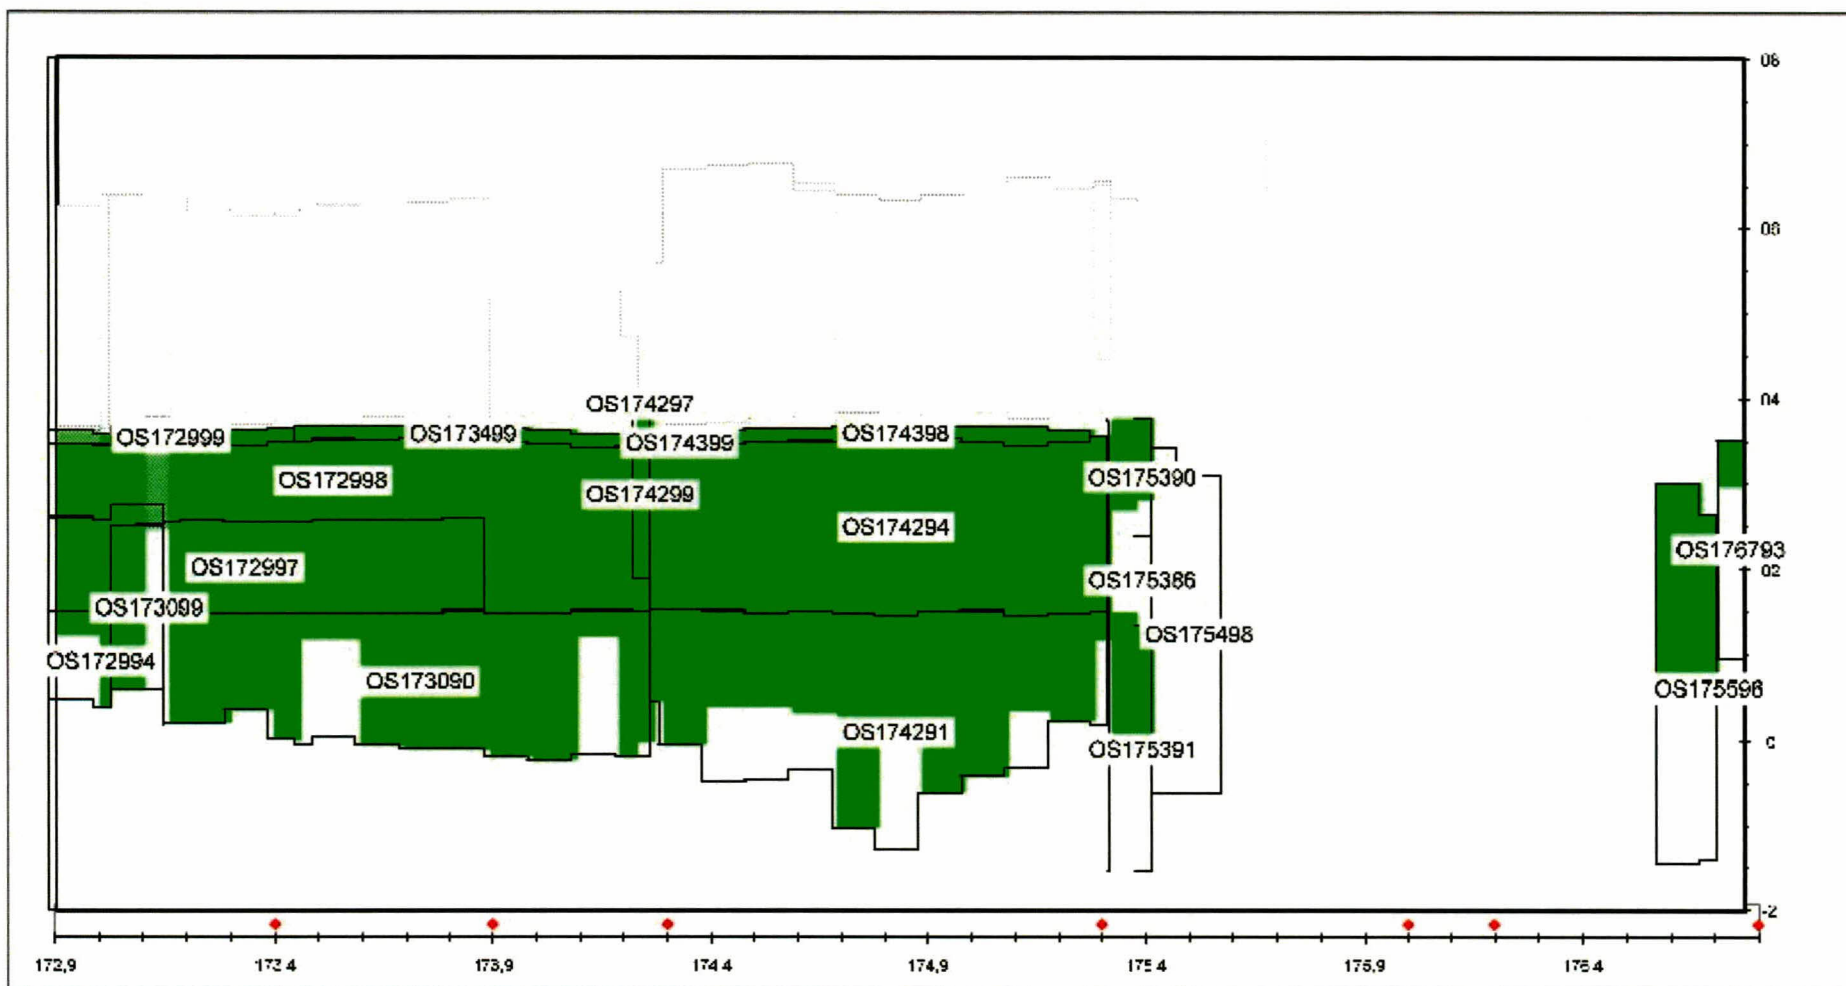
BIJLAGE 1: GLOOIINGSKAART MET EINDSCORES BEHEERDER

Dyktafel Os 1729-1768 2011.1102 versie 4.05

voor deze figuur is bij 1 traject de vakgrens aangepast

totaal : 141,4 (x 1000 m²)
