# memo

## Landschapsadvies Walsoorden

**Documentnr.**  
PZDB-M-10045

### Landschapsadvies en advies cultuurhistorie haven(tje) Walsoorden

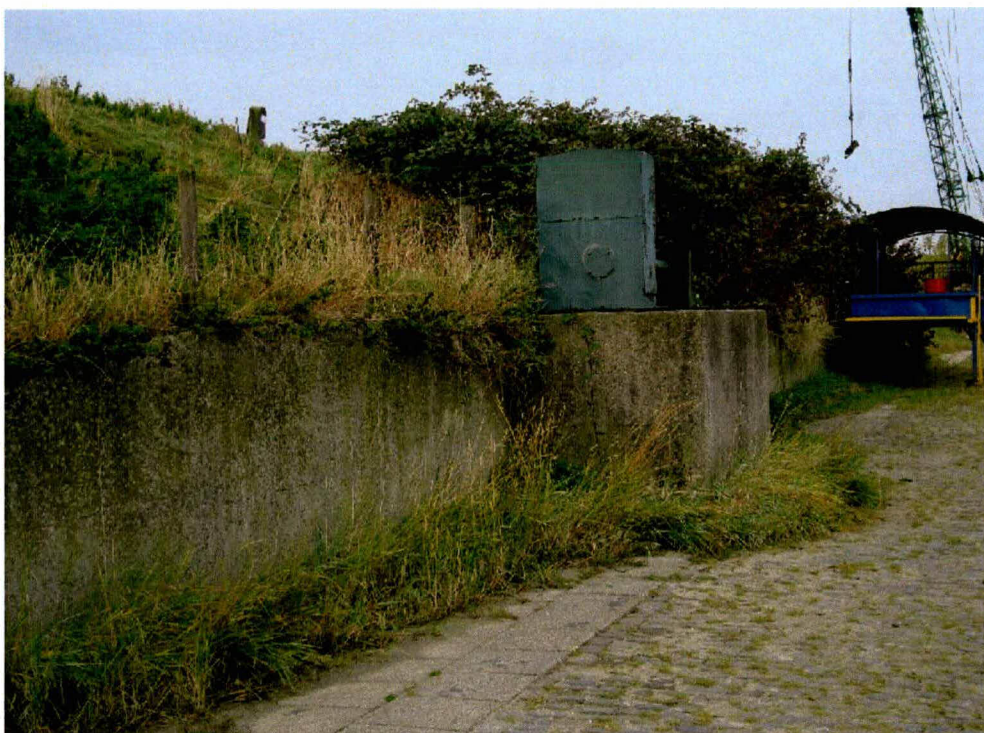
*Figuur 1: Sluisje op betonnen scherm*

Aan het westelijk havenplateau bevindt zich langs de dijk een betonnen keermuur met een sluisje. Ooit was hier ook een gebouwtje aanwezig, maar dat is gesloopt.

Er zal bij uitvoering van het werk bij de teen een gedeelte afgegraven worden, waarna de situatie weer in oude staat (grond of verharding) hersteld zal worden. Bij het sluisje sluit de bekleding aan op de betonnen keermuur van de sluis.

In cultuurhistorisch opzicht is het behoud van het sluisje bij de betonnen keermuur positief. Het havenplateau zelf kent een aantal door elkaar lopende functies zoals overslag, industrie, kantoortjes op terpen en zelfs één of meerdere woonfuncties op aangemeerde boten.

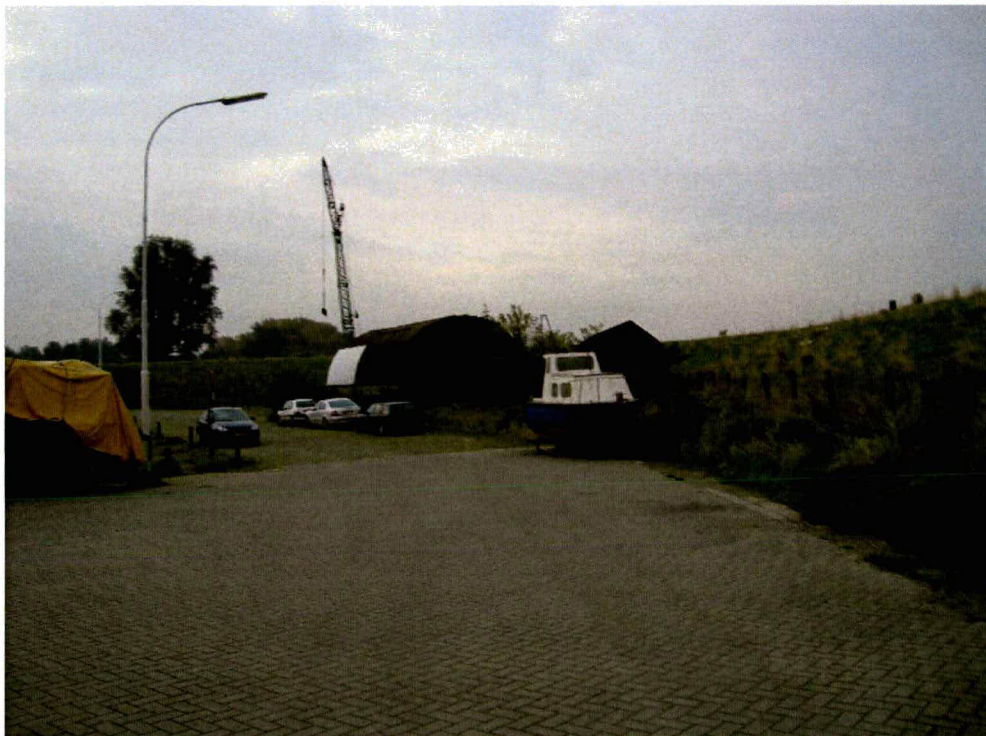
*Figuur 2: Divers gebruik op plateau*

Dit alles oogt nogal chaotisch, maar het valt buiten de scope van het projectbureau Zeeweringen dit op te lossen. Toch zou onder de aandacht van de Gemeente gebracht moeten worden, dat een deel van de problemen middels kleine ingrepen opgelost kunnen worden zoals deels lichte ophoging van het plateau en een duidelijkere scheiding tussen recreatie en industrie.
