Polder/bestek
Zuidelijke Voorhaven Hansweert
dp 0226 – dp 0260
bestek ZLR-5941

Dit rapport beschrijft de revisietoetsing van de nieuw aangebrachte steenbekleding naast de Zuidelijke Voorhaven Hansweert. Dit werk is uitgevoerd in 2006 waarbij de oude bekleding is vervangen door betonzuilen en op zijn kant gezette betonblokken. Het traject is gelegen op Zuid-Beveland aan de Westerschelde tussen de dijkpalen 0226 en 0260. De toetsing is uitgevoerd naar aanleiding van de revisie, uitgevoerd door het Waterschap Zeeuwse Eilanden. Voor de toetsing is gebruik gemaakt van het programma SteenToets versie 4.05.

« OosRevisietoetsing Voorhaven Hansweert ZLR-5941

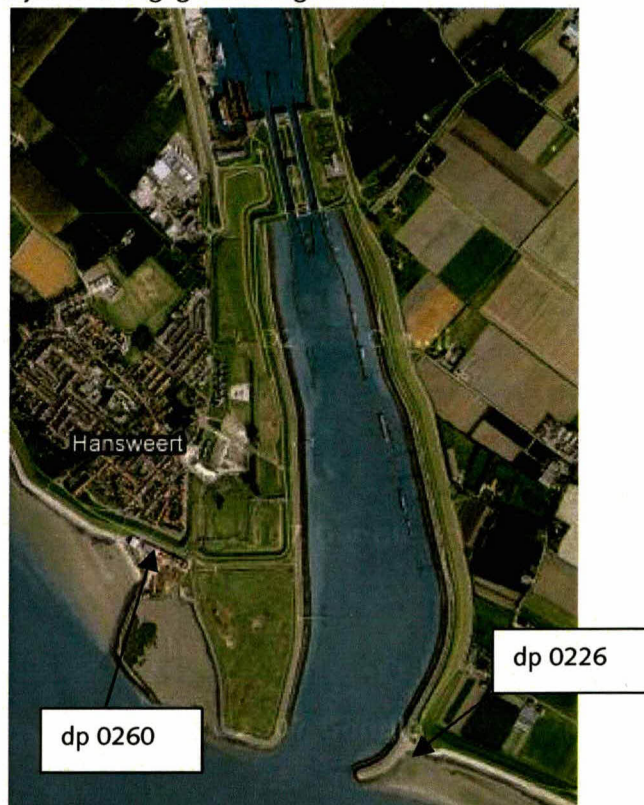
Een luchtfoto van het traject is weergegeven in figuur 1.

Figuur 1: Luchtfoto Zuidelijke Voorhaven Hansweert dp 0226 – dp 0260 (bron: www.maps.google.nl)

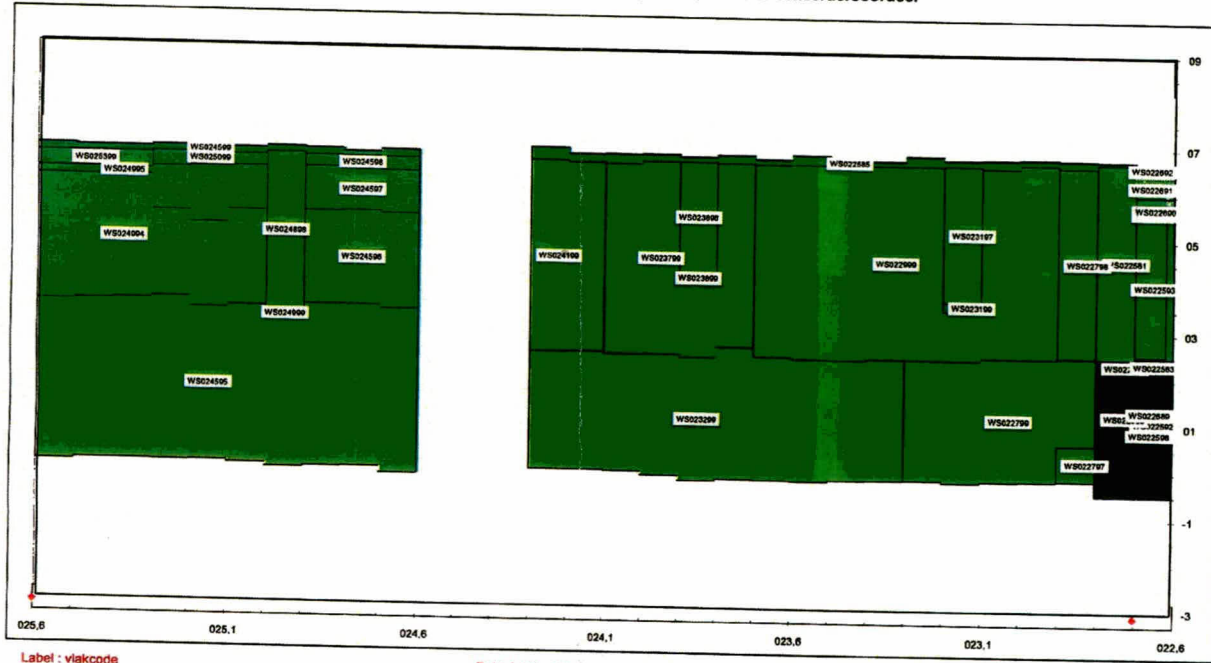
bijlage 14.1

Eindoordeel toetsing bekleding; vooraanzicht

op basis van : één oordeel per vlak, inclusief beheerdersoordeel
