SINT ANNALAND

Havendam Sint Annaland, Suzannapolder | Perkpolder | Oesterdam | Scherpenissepolder

Revisie 31052574

Uitvoering 2015

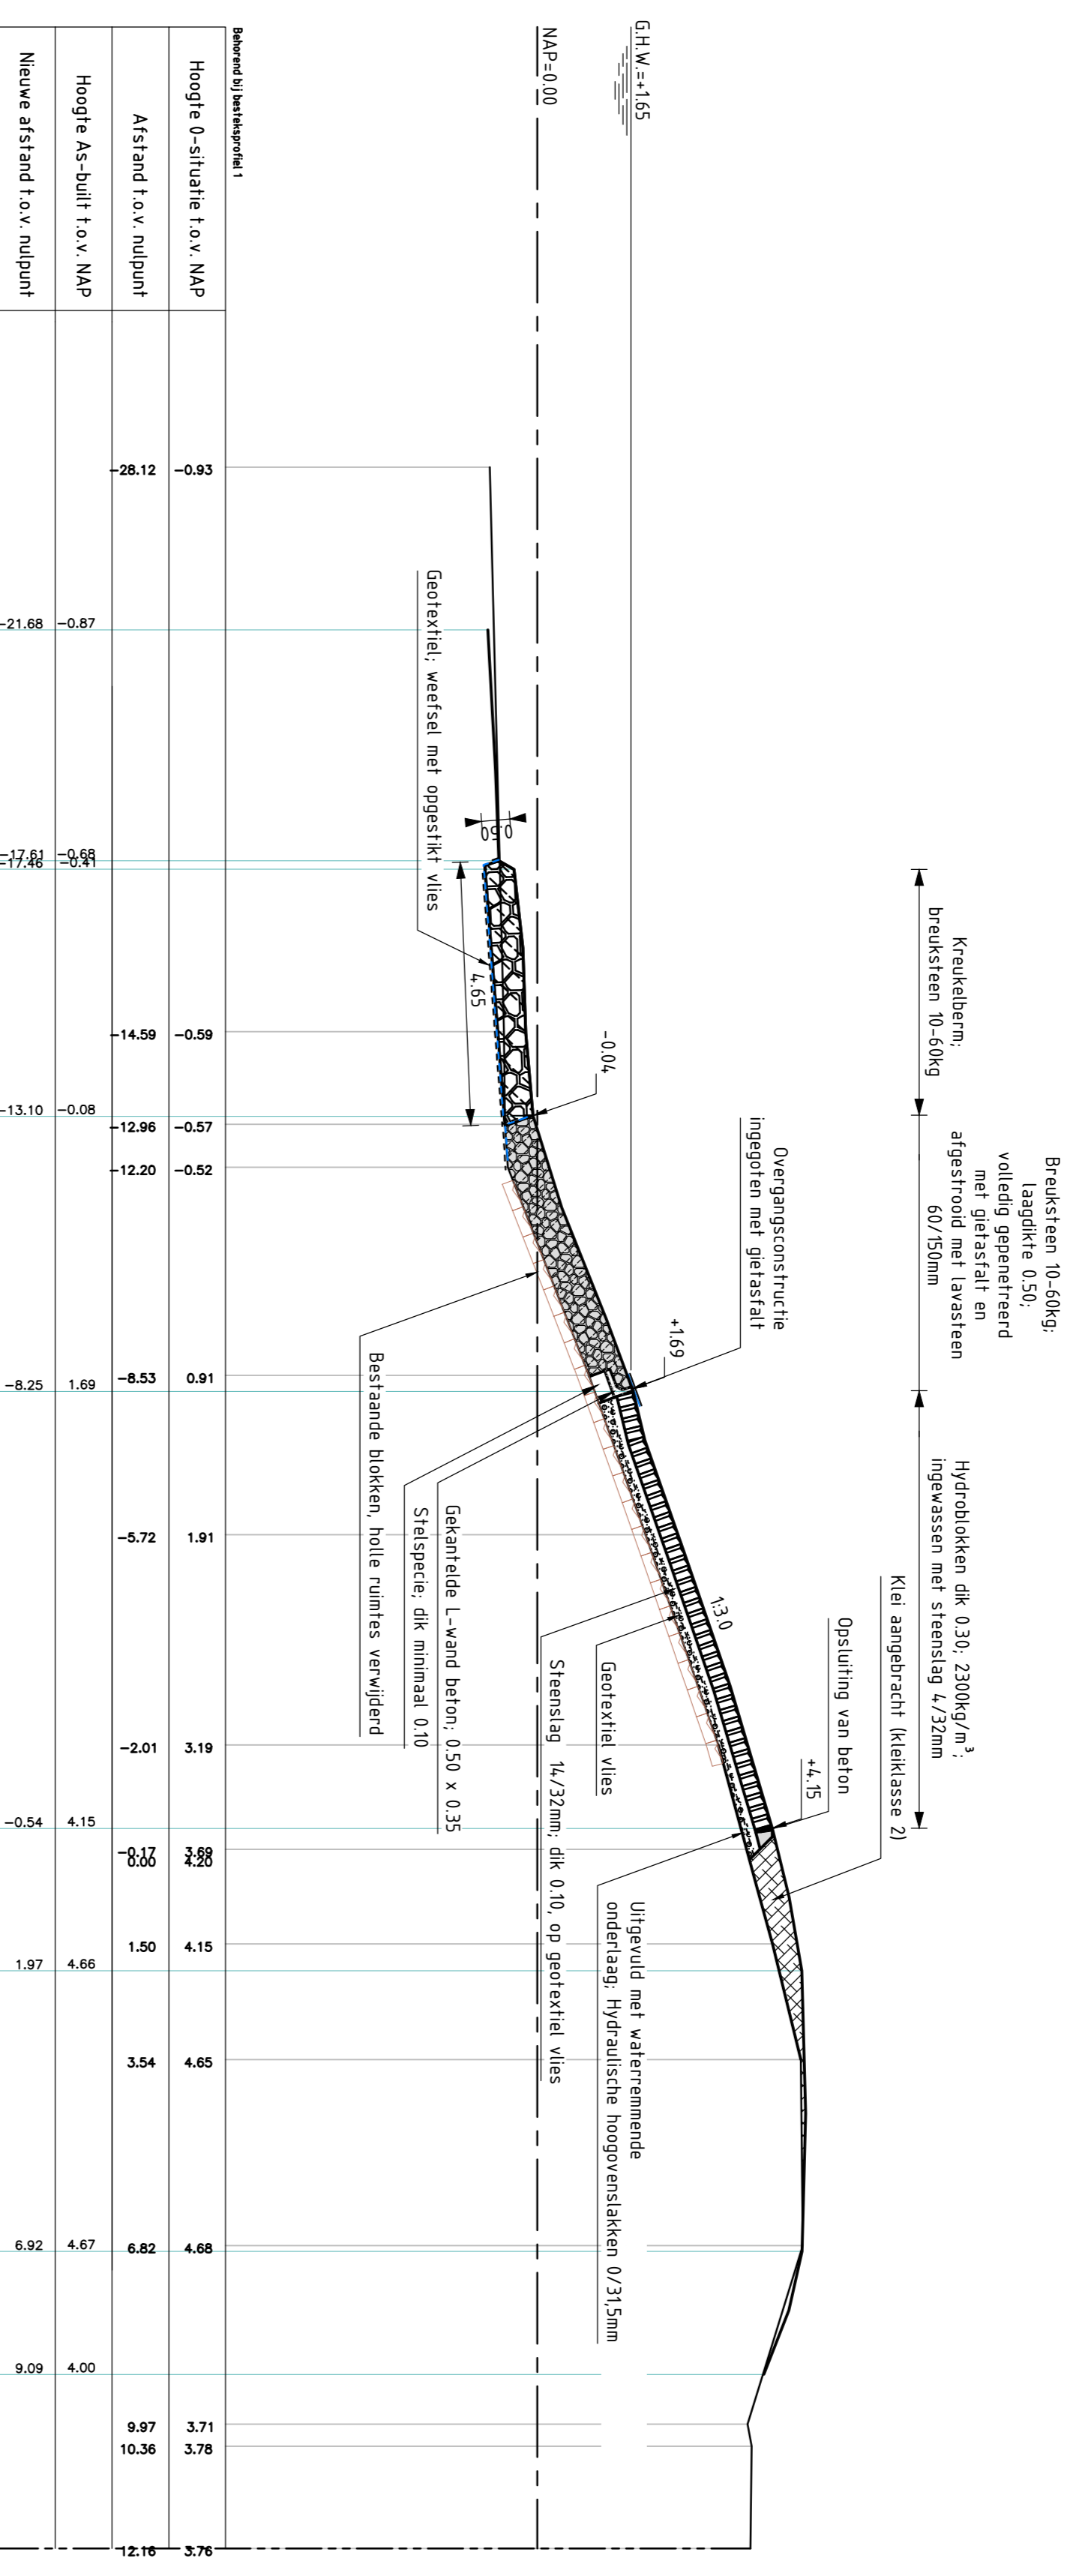
DP OS 776-1
 Schaal 1:50
 van 776-20m t/m 777-20m

Hoogte 0-situatie t.o.v. NAP	-0.93	-0.87	-0.59	-0.57	-0.52	0.91	1.91	3.19	3.71	3.78	7.92
Afstand t.o.v. nulpunt	-28.12	-17.46	-14.59	-12.96	-12.20	-8.53	-5.72	-2.01	1.50	3.54	6.82
Hoogte AS-buit t.o.v. NAP	-17.46	-17.46	-17.46	-17.46	-17.46	-17.46	-17.46	-17.46	-17.46	-17.46	-17.46
Nieuwe afstand t.o.v. nulpunt	-21.68	-17.46	-17.46	-13.10	-8.25	1.69	1.69	4.15	4.66	4.00	9.09

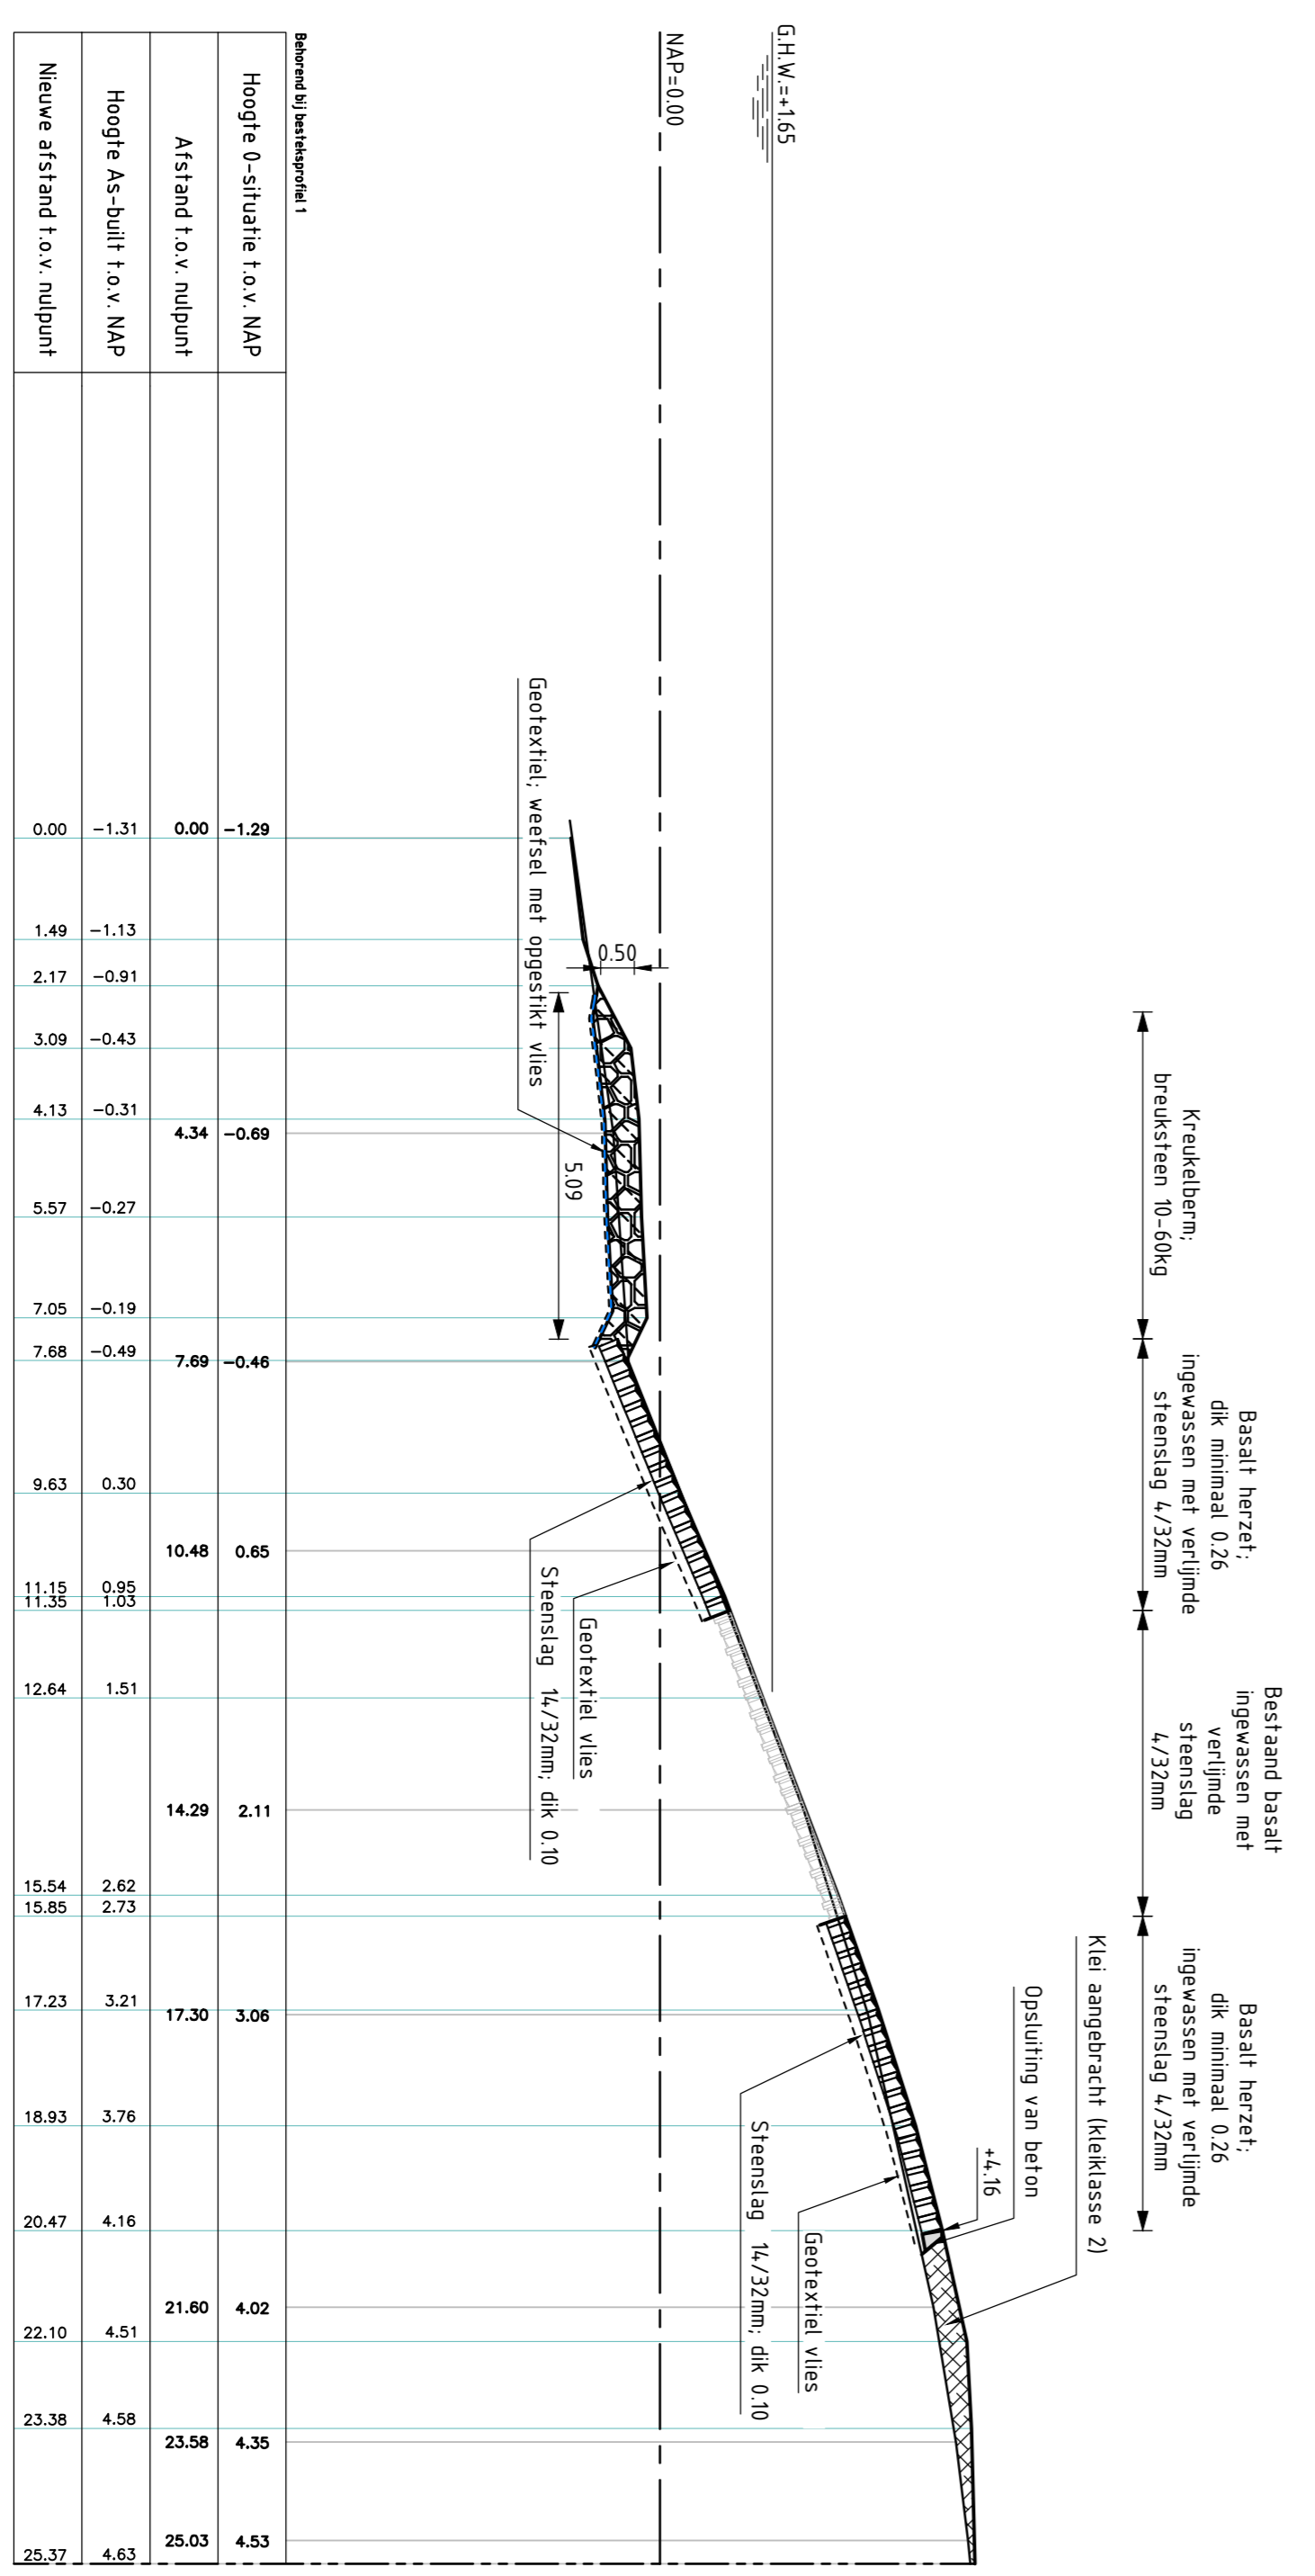
DP OS 776-3
 Schaal 1:50

Hoogte 0-situatie t.o.v. NAP	-1.29	-1.13	-0.91	-0.43	-0.31	-0.27	-0.19	-0.49	0.30	0.85	2.11	3.06	4.02	4.35	4.53
Afstand t.o.v. nulpunt	0.00	1.49	2.17	3.09	4.13	5.57	7.05	7.68	9.63	11.15	12.64	15.54	15.85	17.23	18.93
Hoogte AS-buit t.o.v. NAP	-1.31	-1.13	-0.91	-0.43	-0.31	-0.27	-0.19	-0.49	0.30	0.85	2.11	3.06	4.02	4.35	4.53
Nieuwe afstand t.o.v. nulpunt	0.00	1.49	2.17	3.09	4.13	5.57	7.05	7.68	9.63	11.15	12.64	15.54	15.85	17.23	18.93

Programma's, Projecten en Onderhoud		31052574	
Project Zeekeringen		Revisie Definitief	
Havendam Sint-Annaland, Suzannapolder		Dwarsprofiel 776-3	
Revisietoelichting		Revisie Definitief	
Dwarsprofiel 776-3		Revisie Definitief	
gemaakt	R. vd Hart	dd.	22-10-2015
gecontroleerd	R. Vroegop	dd.	-
keurd	R. den Hoed	dd.	-
groot		in	17
groot		blad nr.	4
groot		groot	841X594
groot		groot	ZLRW-2015-00084

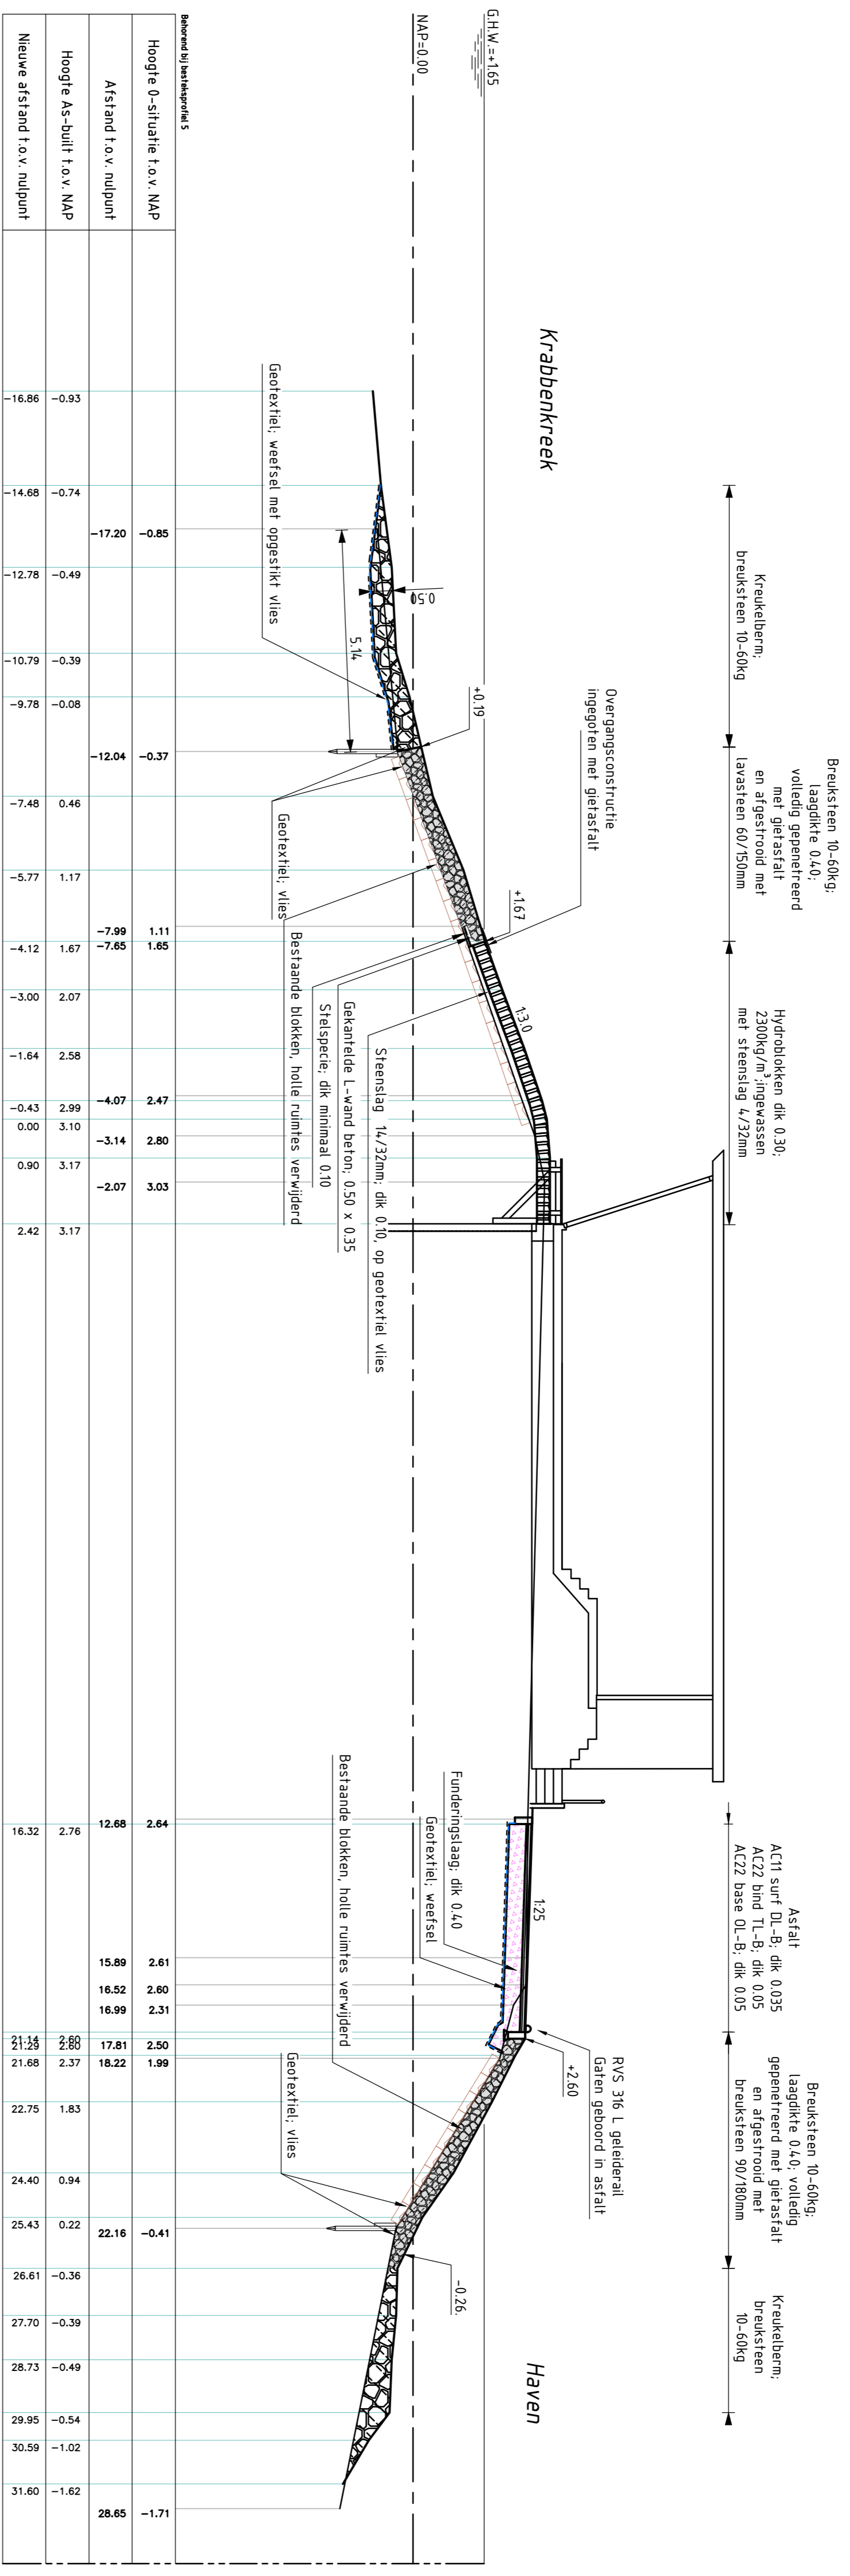
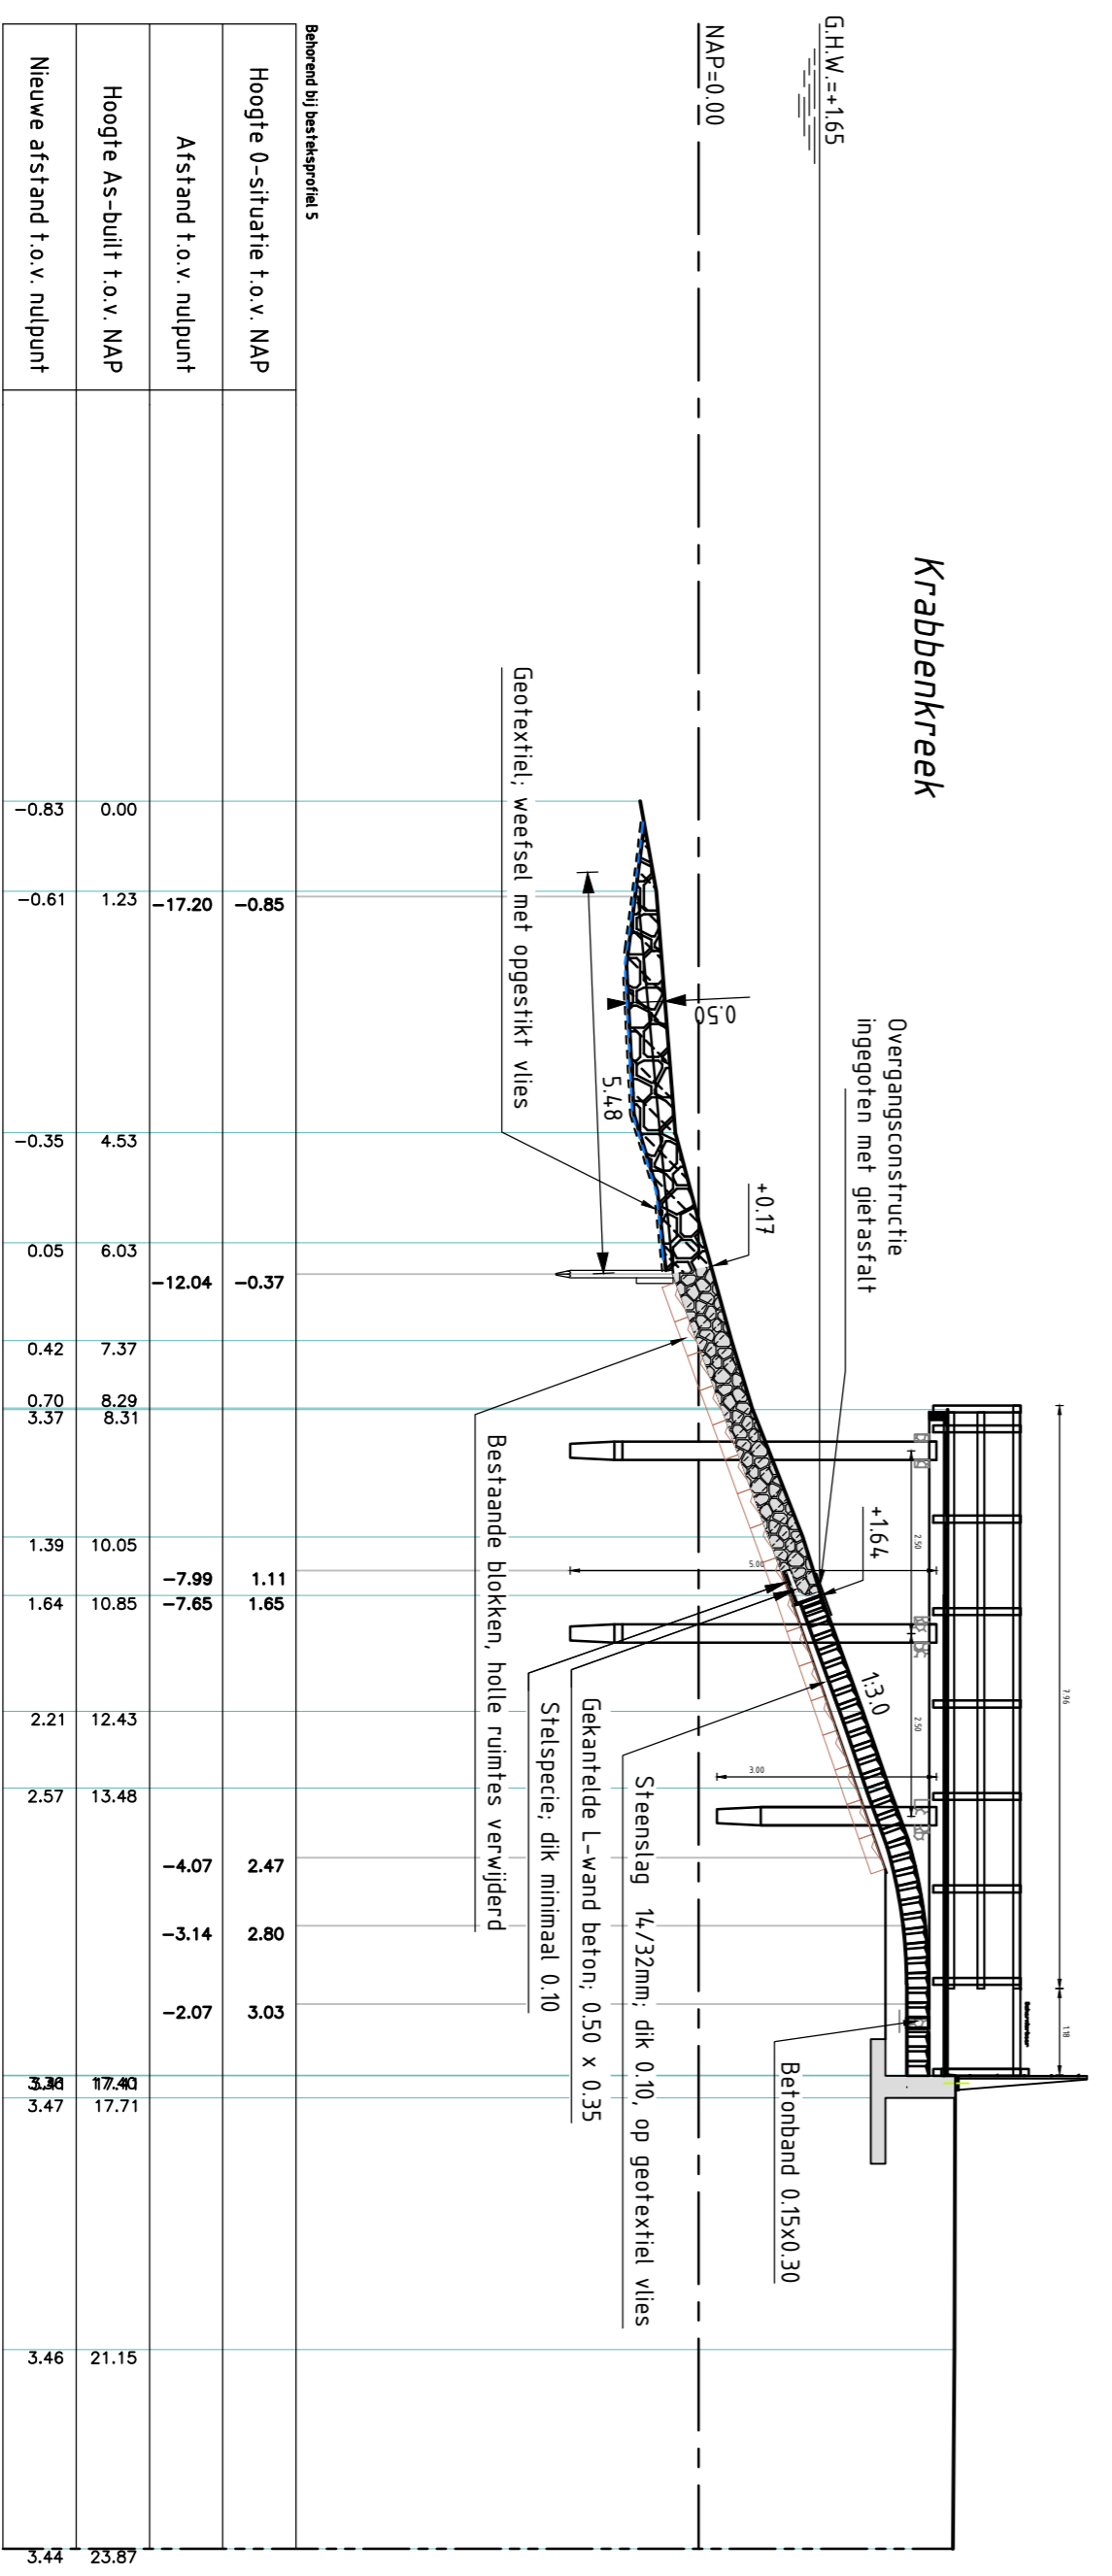
DP 05784-07
 Schaal 1:50

Hoogte 0-situatie t.o.v. NAP	-0.85
Hoogte As-built t.o.v. NAP	17.20
Hoogte Afstand t.o.v. NAP	17.20
Nieuwe afstand t.o.v. nulpunt	17.20

Programma's, Projecten en Onderhoud		31052574	
Project Zeeweringen		Revisie	
Havendam Sint-Annaland, Suzannapolder		Diversificatie	
Revisietoelating		DP 784-06 en 784-07	
Diversificatie		31052574	
gemaakt	R. vd Hart	dd.	22-10-2015
gecontroleerd	R. Vroegop	dd.	-
accord	R. den Hoed	dd.	-
getypt		in	17 weken, Start nr. 7
getypt			840x594 ZLRW-2015-00087

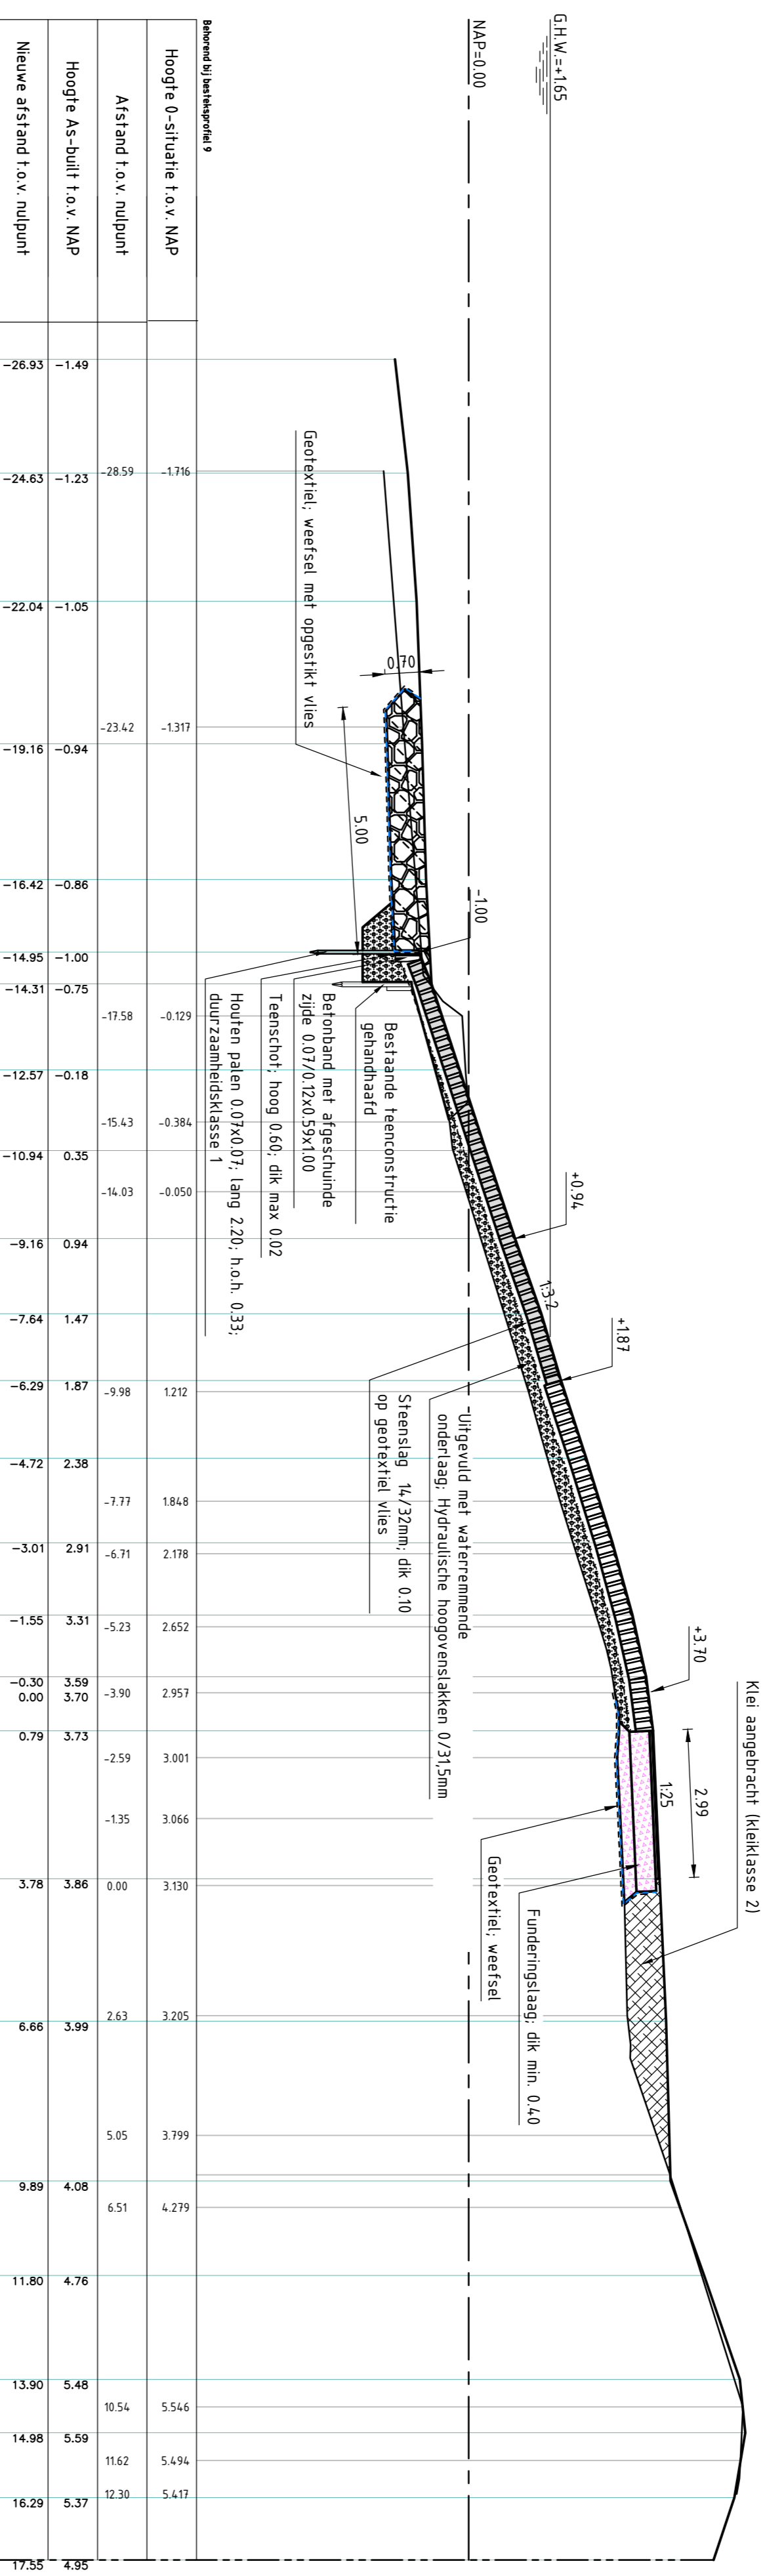
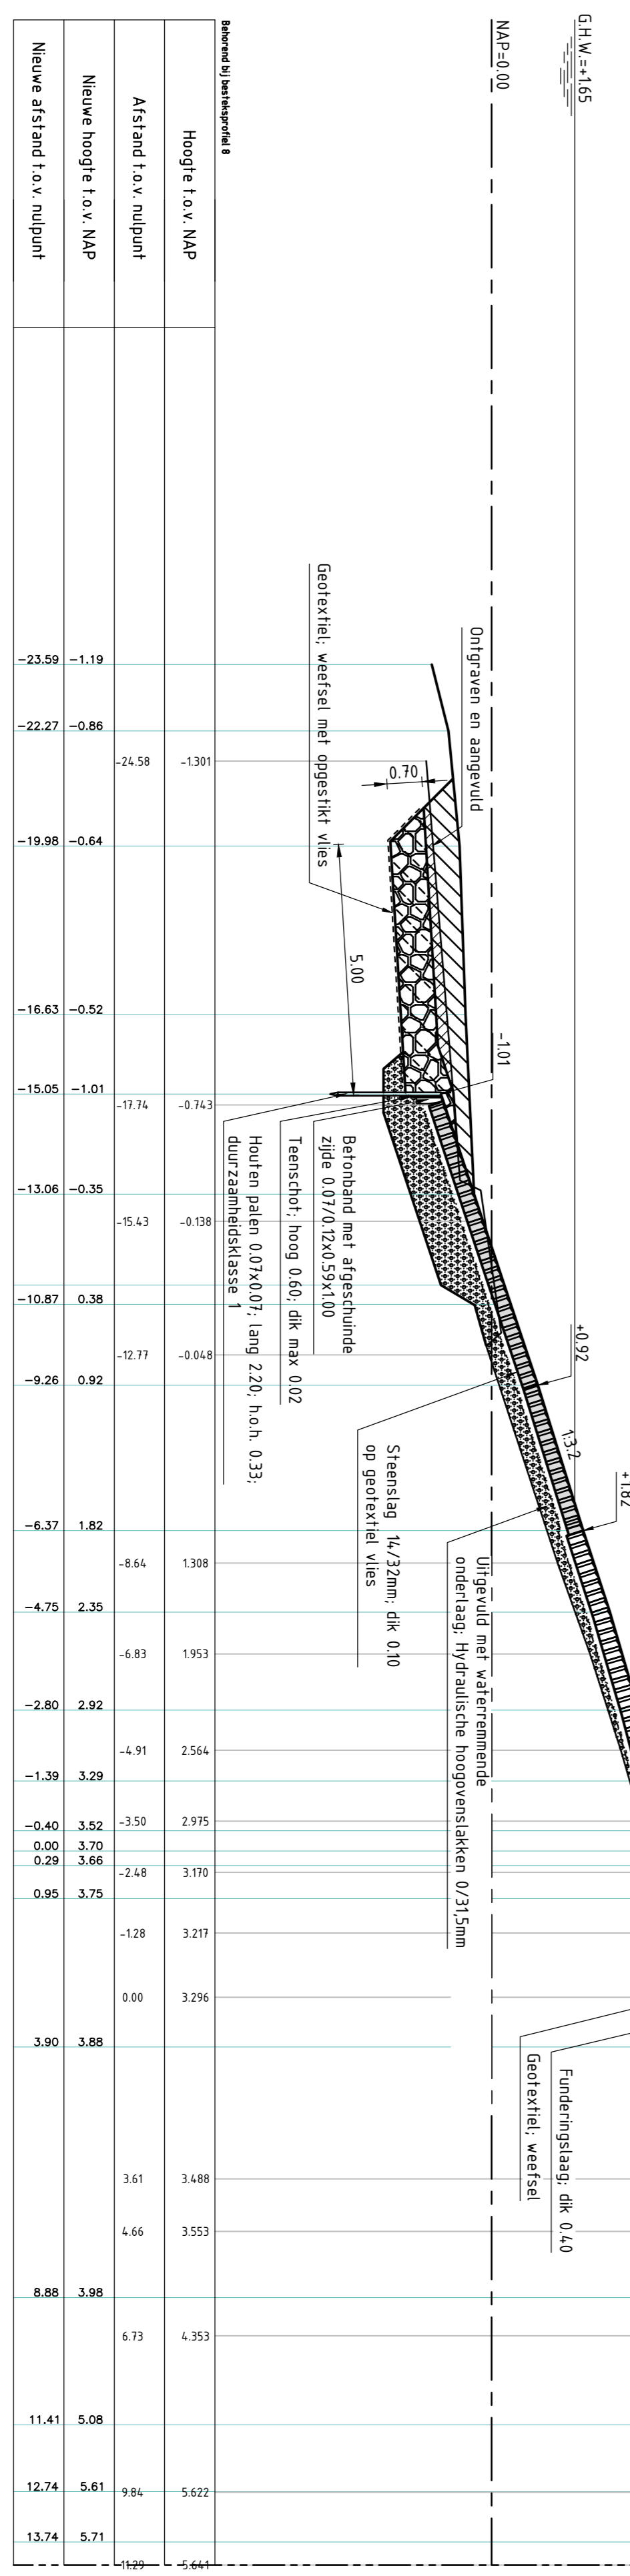
DP OS789
 Schaal van 1:100
 van 789.41m t/m 795.50m
 van 794.17 t/m 795.50m 80cm grondverlating toegepast

Programma's, Projecten en Onderhoud		31052574	
Project Zeevingen		Revisie Definitief	
Havendam Sint-Annaland, Suzannapolder			
Revisietoelating			
Oppersproefiel			
dp189 en 193			
gemaakt	R. vd Hart	dd.	22-10-'15
gecontroleerd	R. Vroegop	dd.	-
keuring	R. den Hoed	dd.	-
gepland		in	17 dagen, later nr. 12
		schaal	1:100
			840x594
			ZLRW-2015-00092

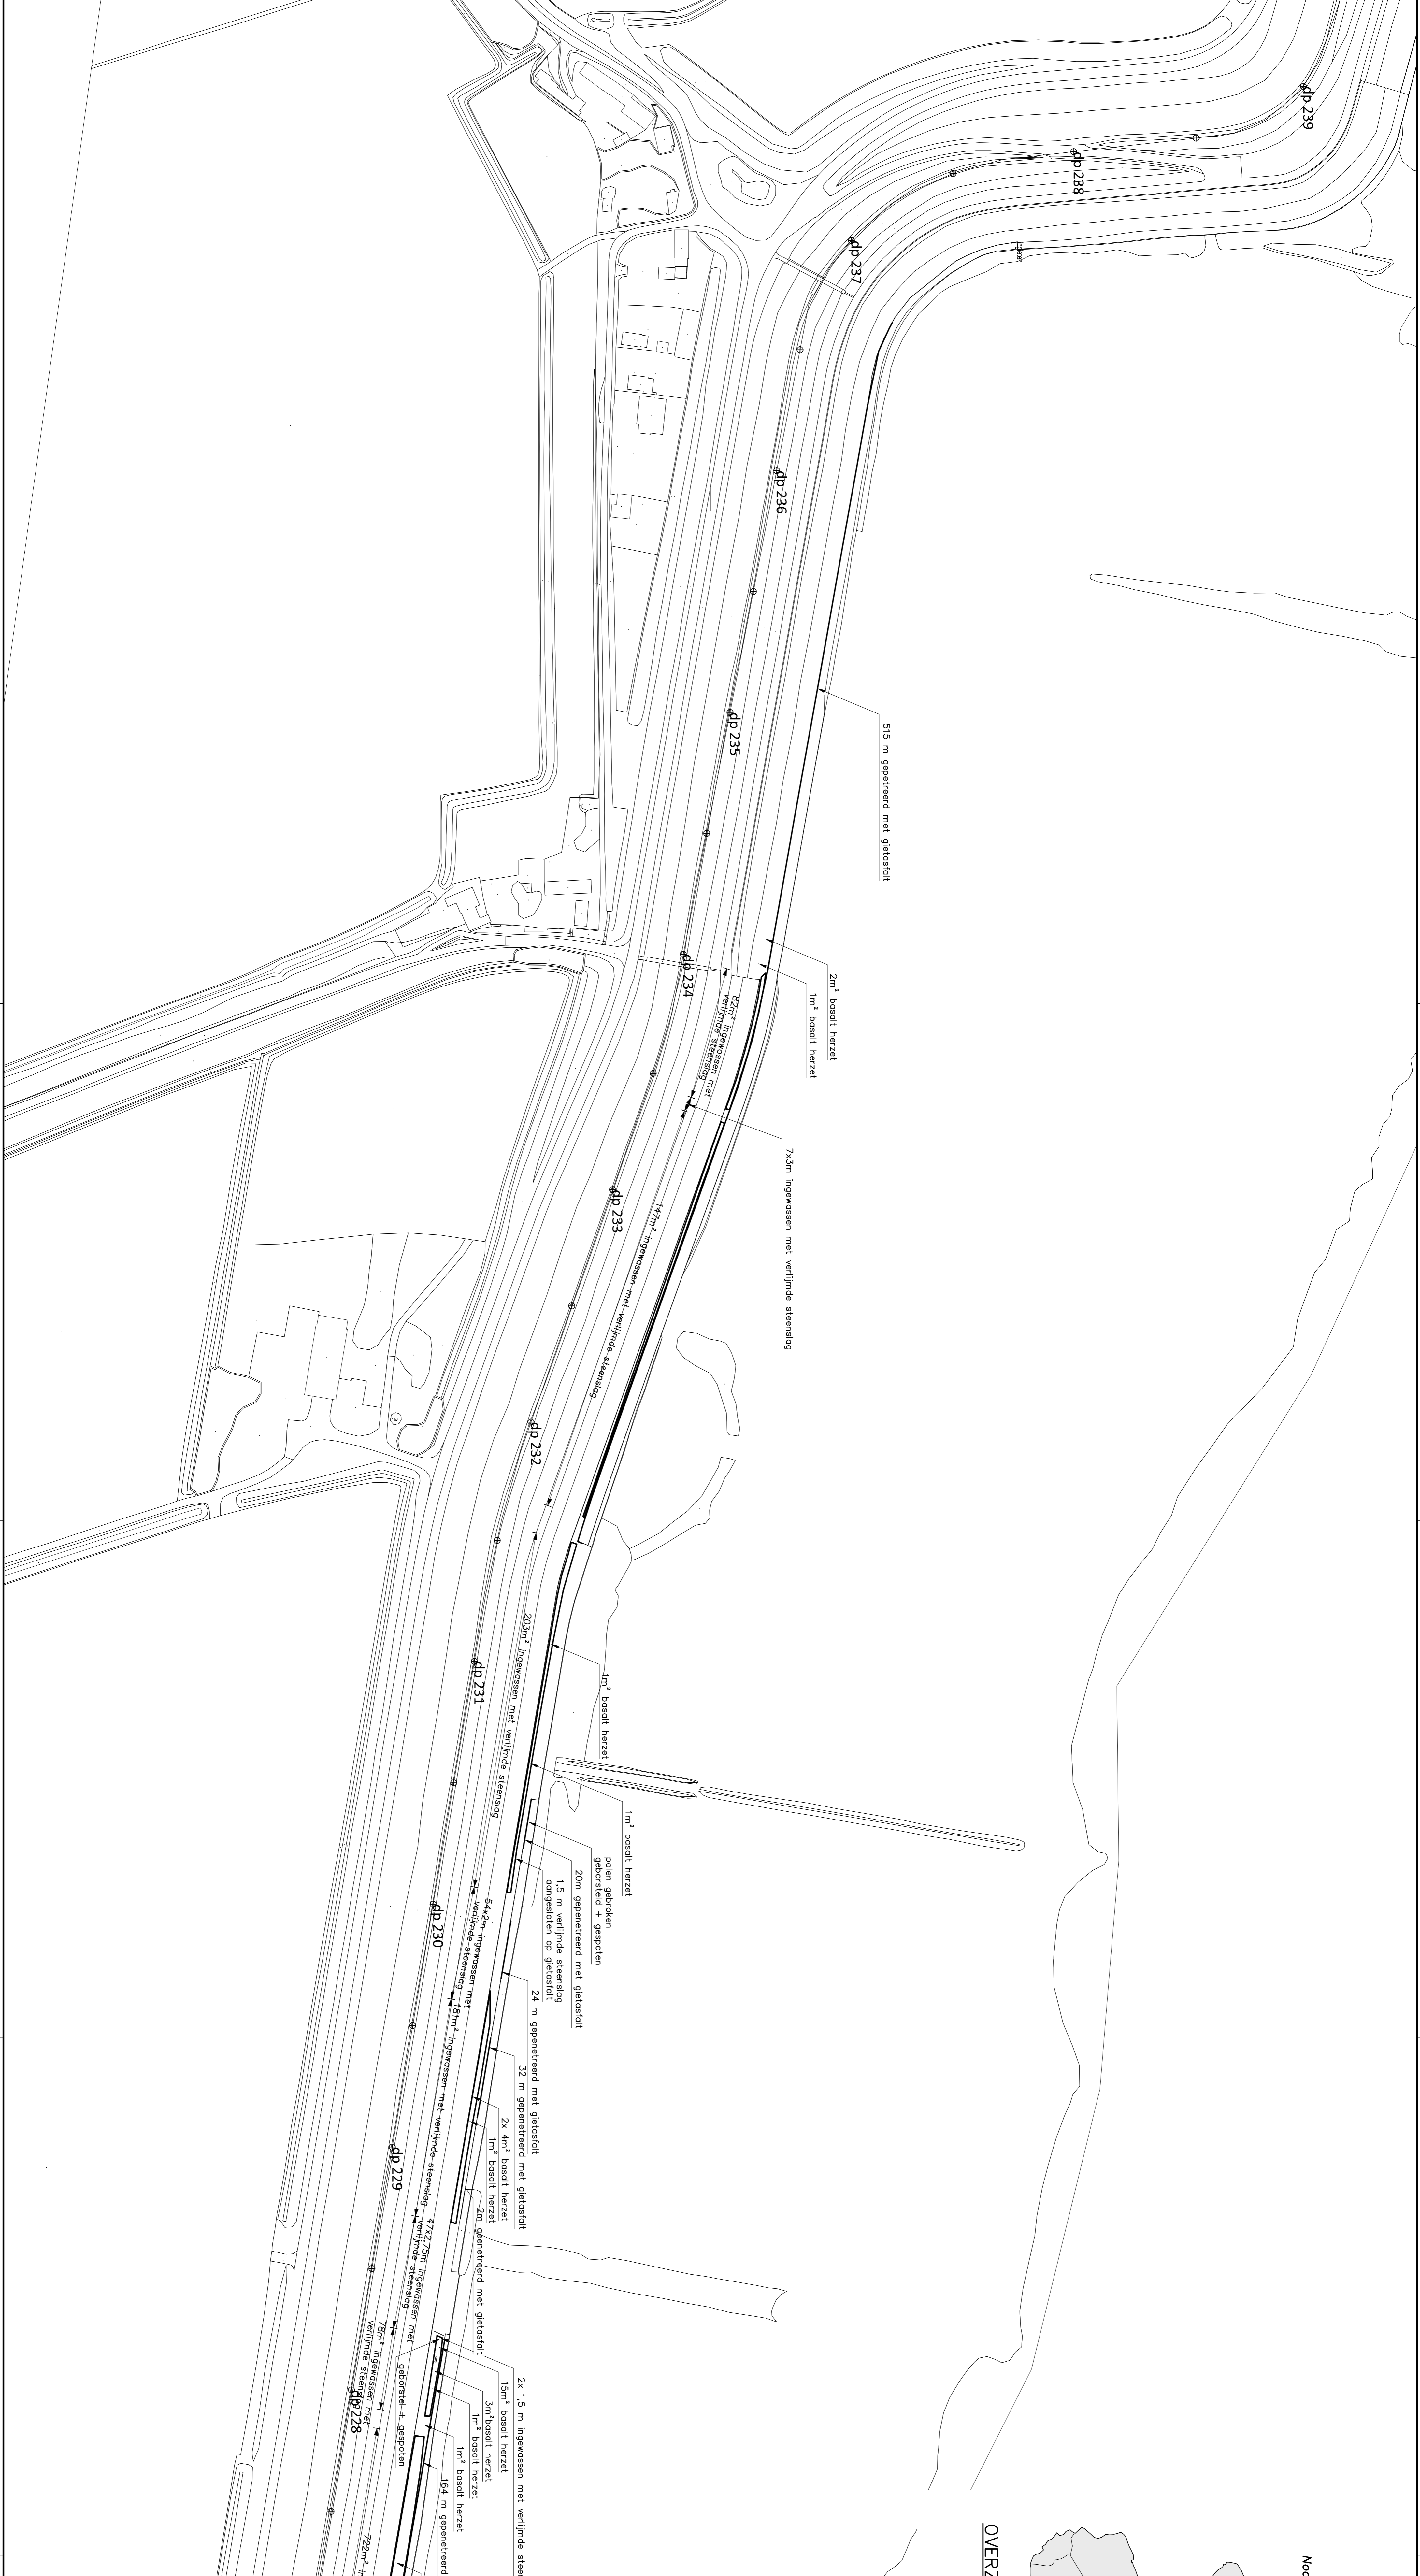
- Basalt herzet: 48m² (over 18 lokaties)
- Gepreerd met gietstoft: 757m
- Ingewassen met verlijnde steenslag: 2399m² (O-opname)
- Ingewassen met verlijnde steenslag: 1171m² (afgevoerd op de versterking)

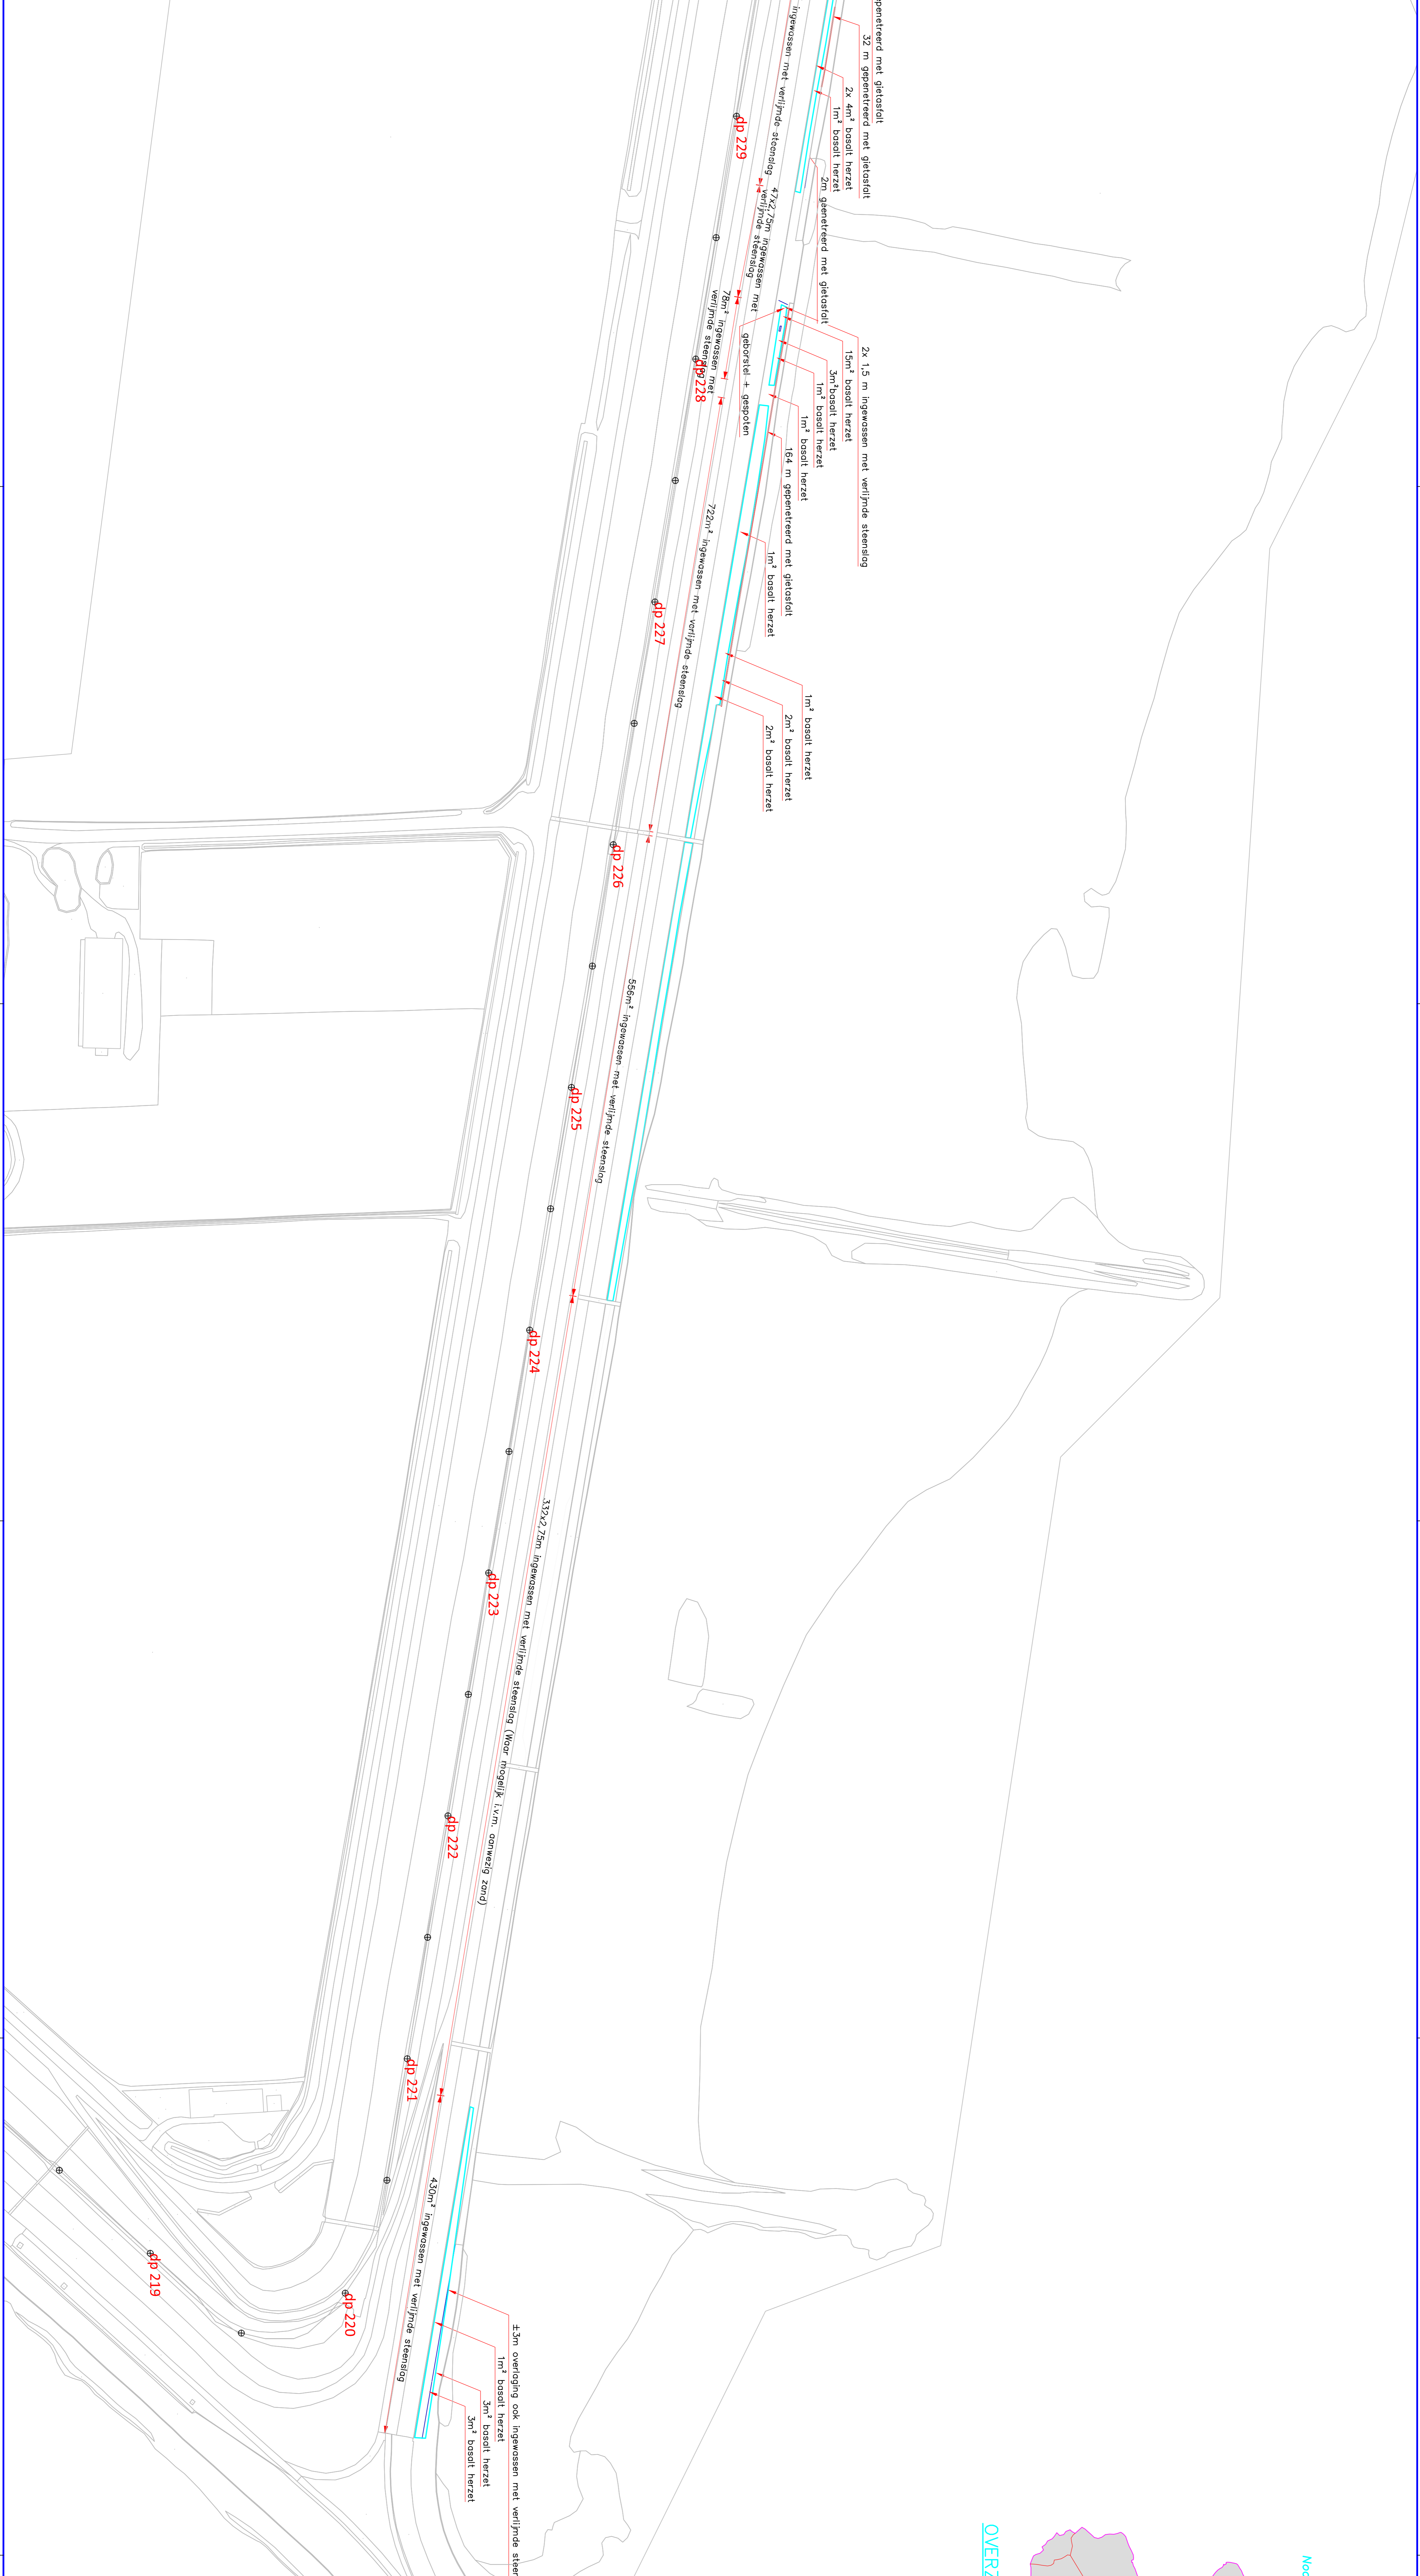
- Basalt herzet: 48m² (over 18 lokaties)
- Gepenteerd met gietstoft: 757m
- Ingewassen met verlijnde steenslag: 2399m² (O—opname)
- Ingewassen met verlijnde steenslag: 1171m² (Ingewassen oppervl. na verkeerzen)
