SINT ANNALAND

Havendam Sint Annaland, Suzannapolder | Perkpolder | Oesterdam | Scherpenissepolder

Revisie 31052574

Uitvoering 2015

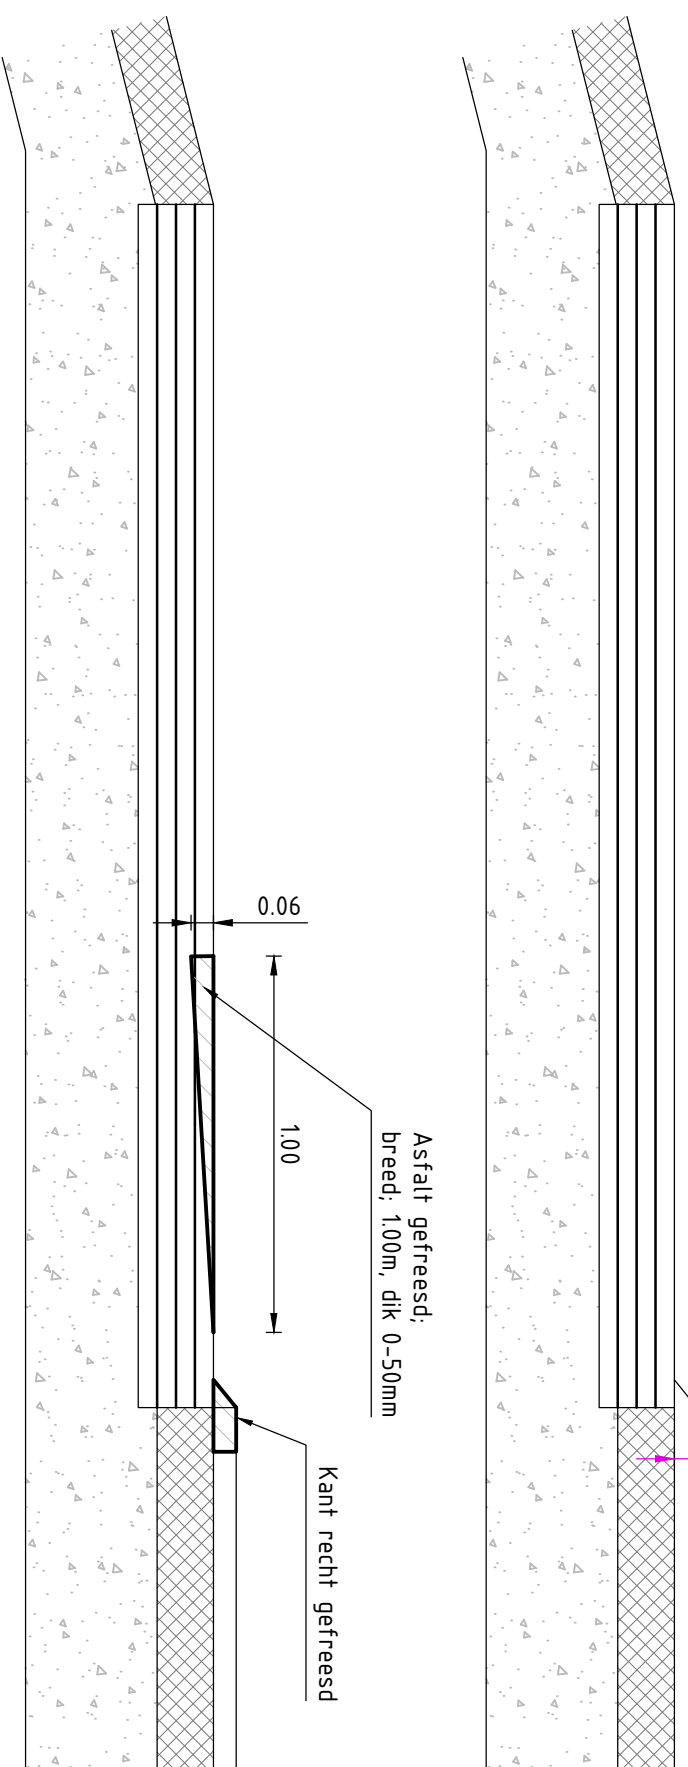
DETAIL FREZEN

schaal 1:20

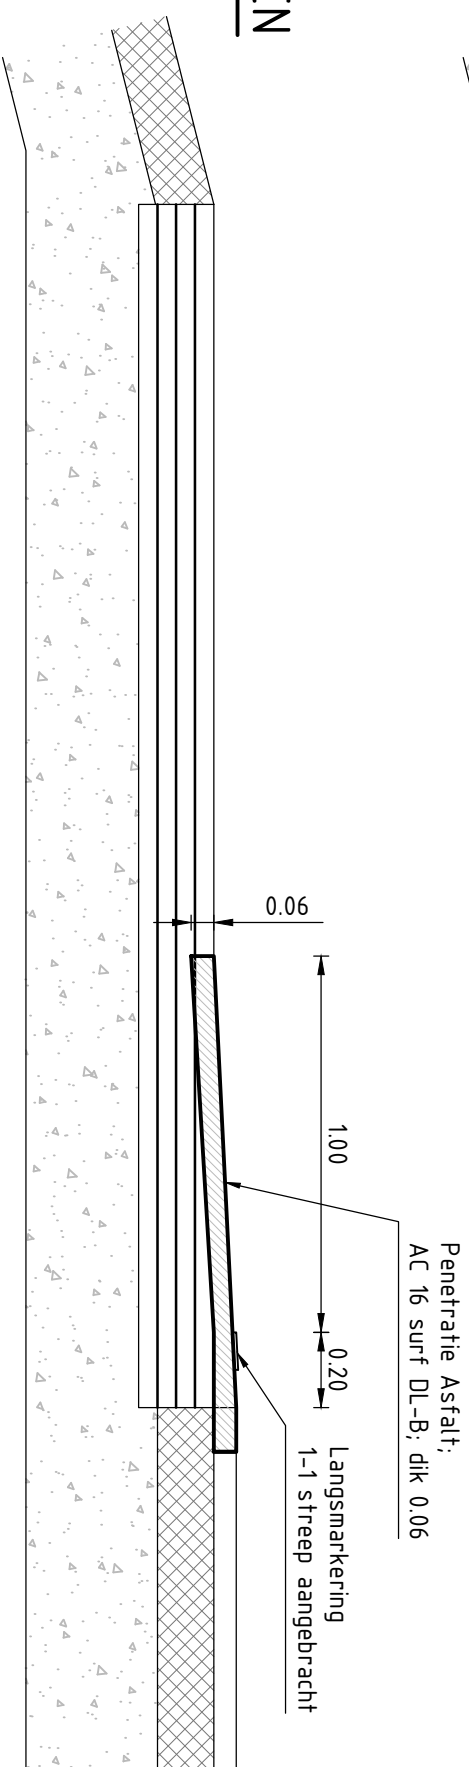
DETAIL ASFALTEREN

schaal 1:20

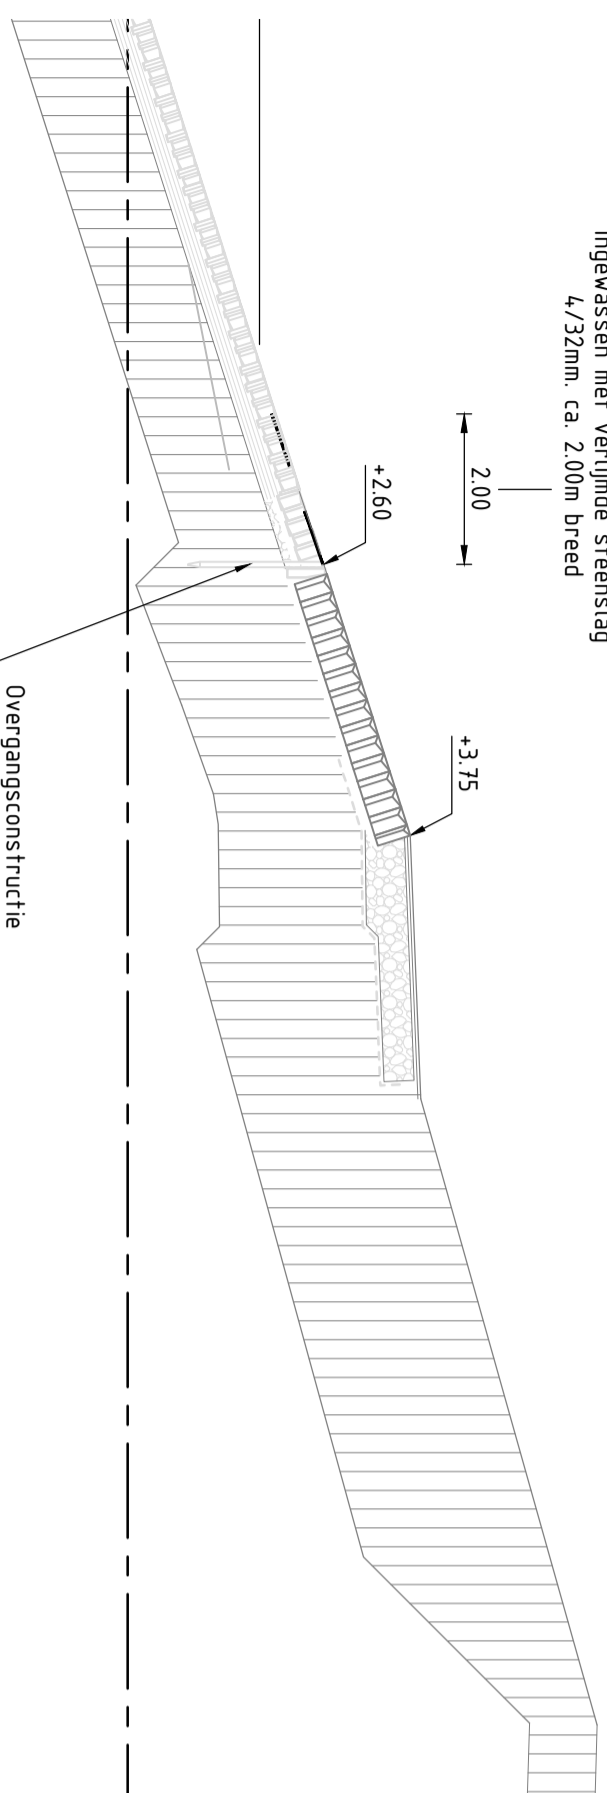
Van dp1012+94m tot dp1016+54m

Dwarsprofiel

Bestaande basaltglooiing
ingewassen met verlijmde steenslag
4/32mm, ca. 2.00m breed

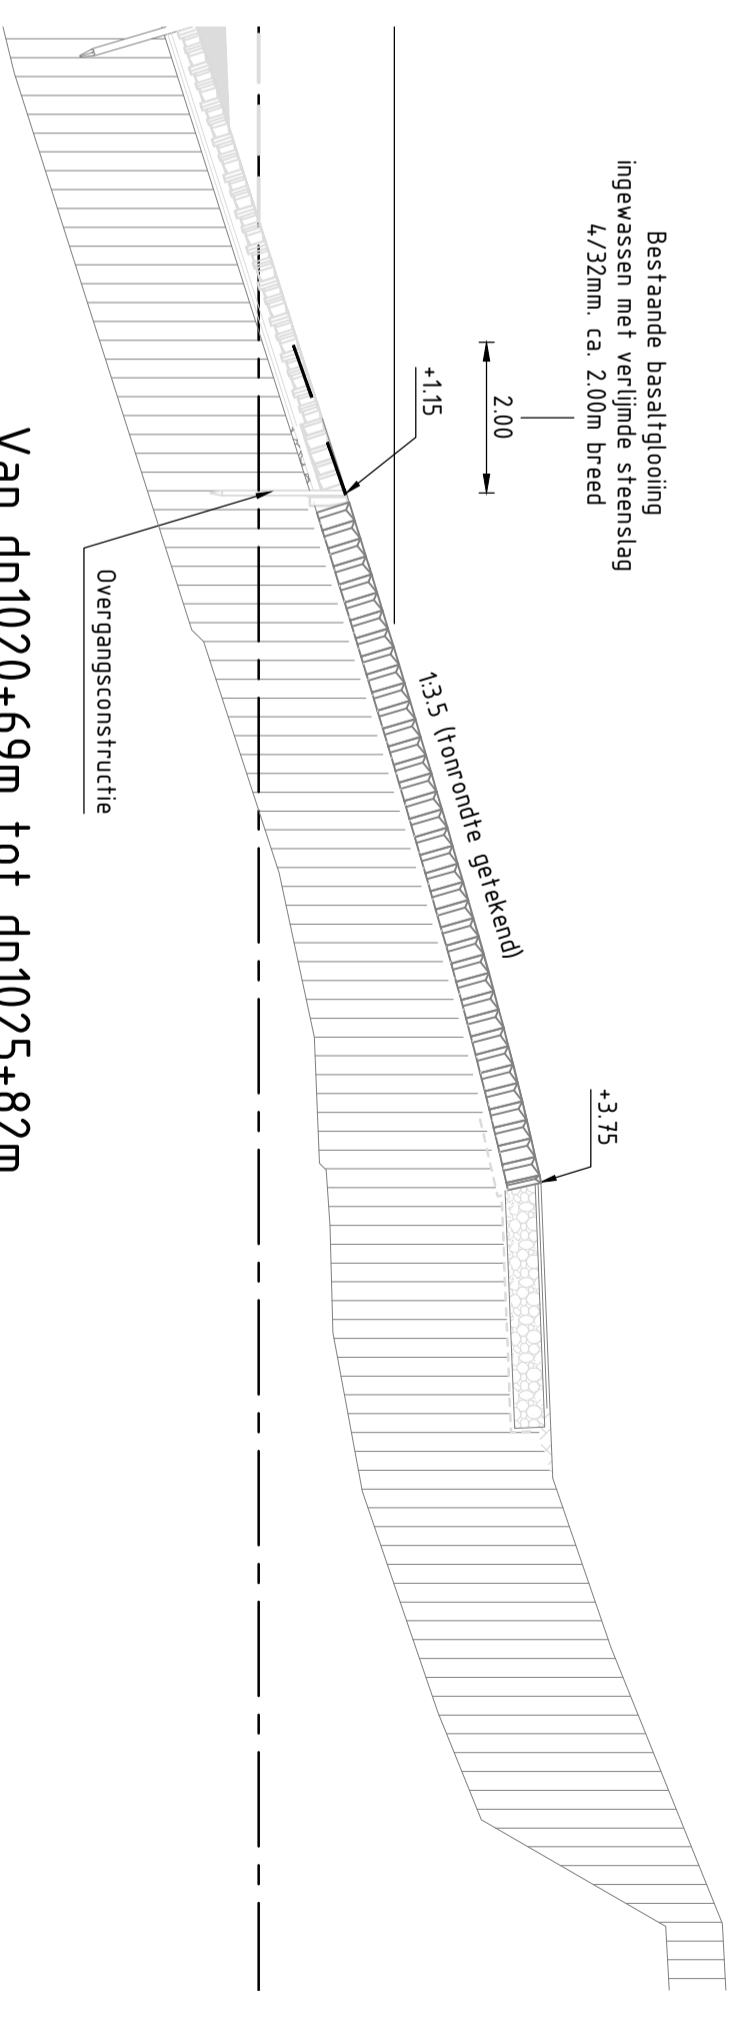
Van dp1020+69m tot dp1025+82m

Dwarsprofiel

Bestaande basaltglooiing
ingewassen met verlijmde steenslag
4/32mm, ca. 2.00m breed

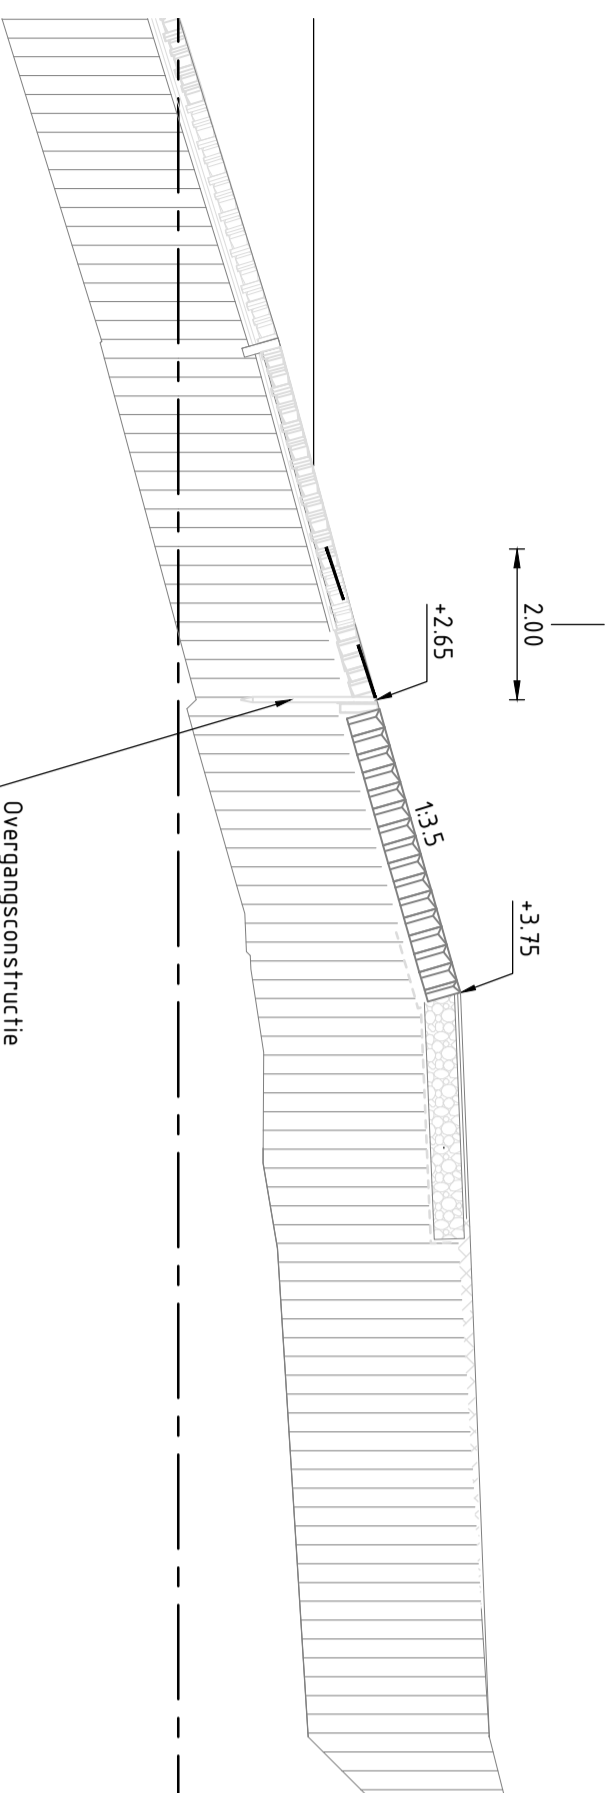
Van dp1026+37m tot dp1030+86m

Dwarsprofiel

Bestaande basaltglooiing
ingewassen met verlijmde steenslag
4/32mm, ca. 2.00m breed

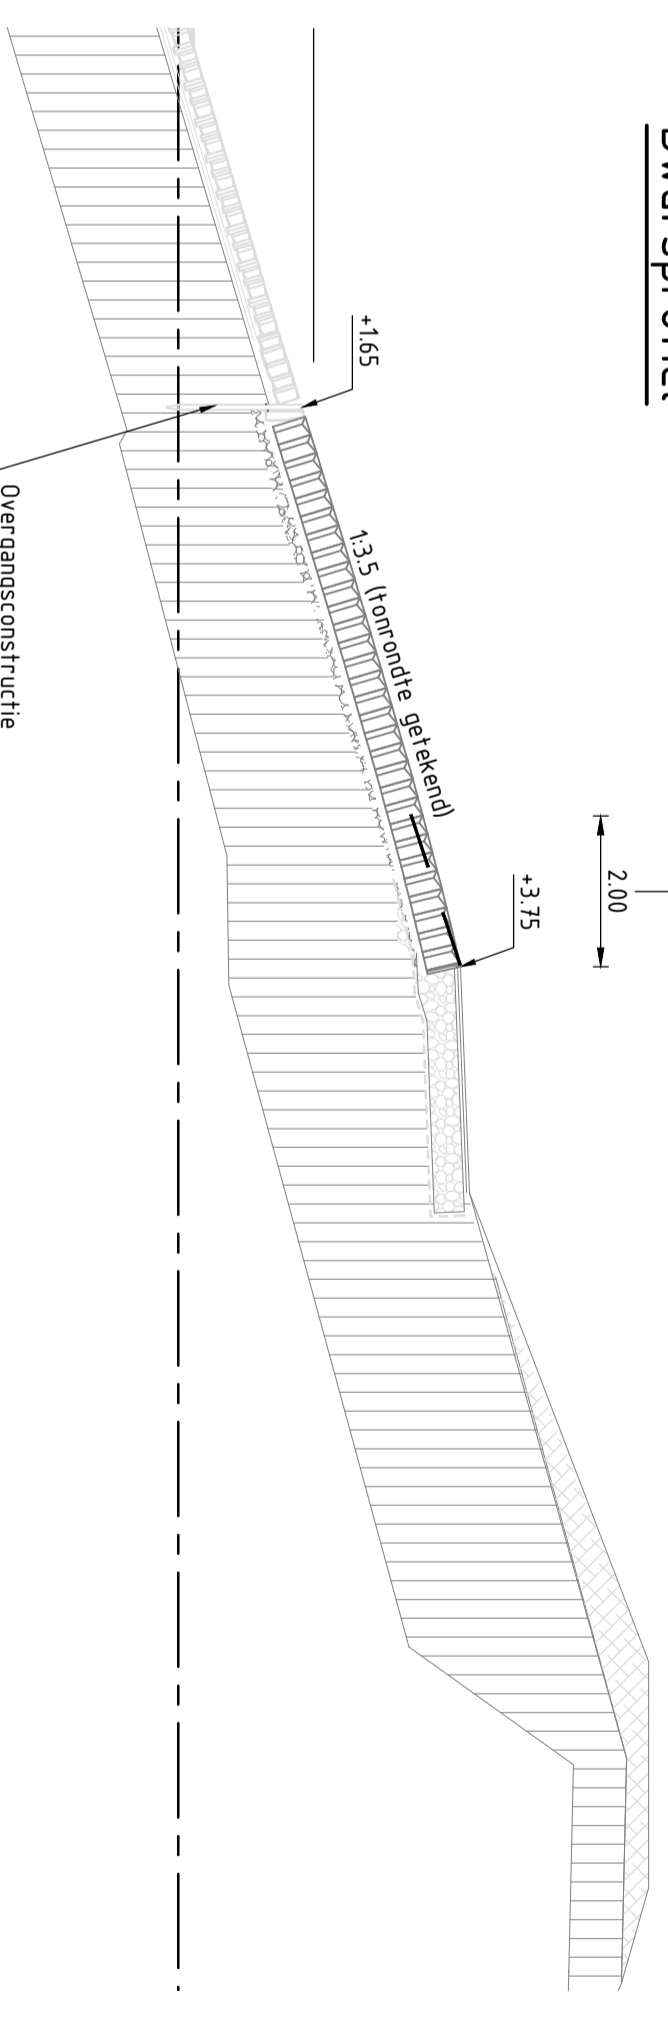
Van dp1034+51m tot dp1042+90m

Dwarsprofiel

Bestaande basaltglooiing
ingewassen met verlijmde steenslag
4/32mm, ca. 2.00m breed
