## Notitie

Proef spartinamatten en kreekherstel Dortsman

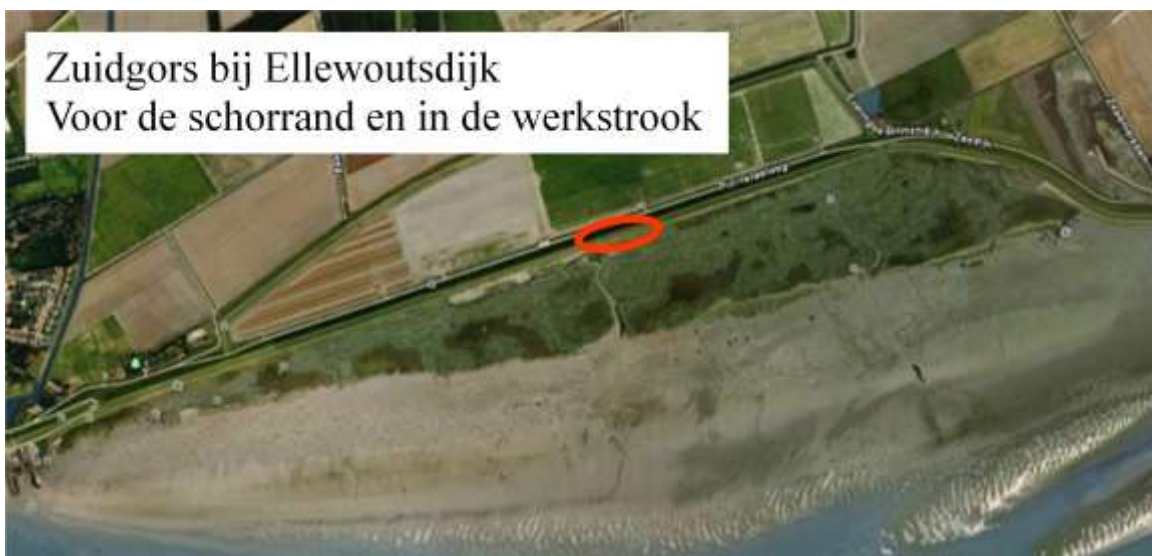
Zoekgebied Zuidgors

De werkstrook langs dit dijktraject blijkt betrekkelijk snel na afronding van het dijkherstel gekoloniseerd door zouttolerante planten. In het grootste deel van de strook gaat daarbij om het algemene strandmelde (*atripelex*). In een klein deel van ongeveer 15 meter lengte heeft zich al langarig zeekraal (*salicornia*) gevestigd. Daarmee kan dit gedeelte als kwalificerend habitatype 1310 (Eénjarige pioniersvegetatie) worden beschouwd. Ter hoogte van dp462 en enkele meters oostelijk daarvan is niettemin een geschikte locatie voor de proef gevonden. Er is daar nog geen sprake van hervestiging van zouttolerante planten. Van de aanwezige waterafvoerende kreek kan voldoende afstand worden gehouden. Aandachtspunt voor dit gebied is het gegeven dat zich buiten de werkstrook, in de bredere delen van het schor, broedvogels kunnen bevinden. Kort voor aanvang van de proef zal door de trajectecoloog gecontroleerd worden of zich broedvogels

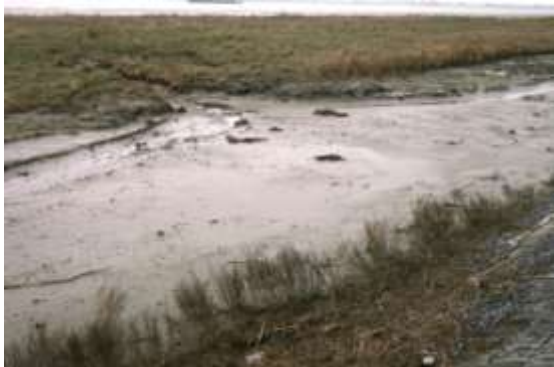
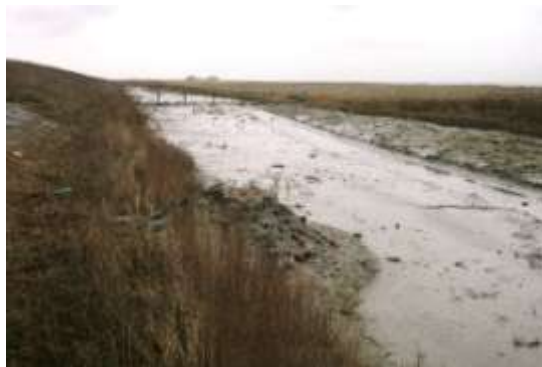
Locatie spartinaproef Zuidgors

nabij de proeflocatie bevinden. Dit is vooral van belang met het oog op het voornemen om ook enkele matten vóór de schorrand te plaatsen. Hiervoor moet het schor worden doorkruist.

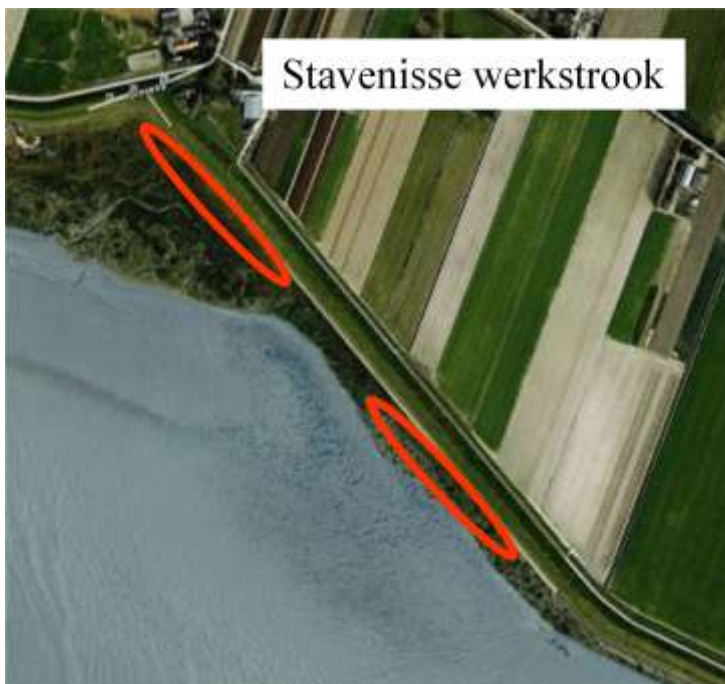
Zoekgebieden Dortsman

Met de terug in de werkstrook aangebrachte grond zijn hier ook flinke pollen Spartina mee gekomen. Het locatiebezoek wees uit dat een groot deel van de pollen het in depot zetten niet heeft overleefd. Maar een deel van de pollen blijkt nog wel degelijk te leven en hergroei te vertonen. Bij het zoeken naar een geschikte locatie voor de proef zijn delen met deze pollen ontzien. Het noordelijke zoekgebied voor de proef komt mede daarom te vervallen. Voor de proef blijkt echter een grote lengte van de voormalige werkstrook beschikbaar, zuidoostelijk van dp913. Hier zijn geen oude spartinapollen aanwezig. Dit deel van de werkstrook ligt bovendien verder van delen van het schor waarop zich mogelijk broedvogels bevinden. In de werkstrook zelf is het voorkomen daarvan uitgesloten. Omdat niet volledig is uit te sluiten dat zich toch een enkele broedvogel nabij de proeflocatie ophoudt, zal hier kort voorafgaand aan de uitvoering op worden gecontro-

Omdat na afloop van de dijkverbeteringswerkzaamheden de werkstrook hier nog niet geheel in de oude staat is teruggebracht, zal het werk voor het plaatsen van de Spartinamatten hier gecombineerd worden met het uitdiepen van de centrale kreek en herstel van een kreekje langs de werkstrook. Door de werkzaamheden te combineren wordt voorkomen dat tweemaal een (verstoring) bezoek aan het schor moet worden gebracht. Het herstel van de werkstrook en het schor bestaat uit:

1. Het opnieuw aanleggen van de kreek in het westelijk deel van het schor. Gewerkt wordt vanaf de werkstrook die in 2012 volledig op de schop is gegaan. Na afronding worden eventuele sporen netjes afwerkt.
2. Herstel van de kreekmonding aan de rand van het schor. Door het uitdiepen van de "grote" centrale kreek van het schor wordt de water aan- en afvoer van de kleinere krekken in het schor weer op gang gebracht. De werklocatie is bereikbaar door er vanaf de dijk westelijk van het schor over het slik naar toe te rijden.

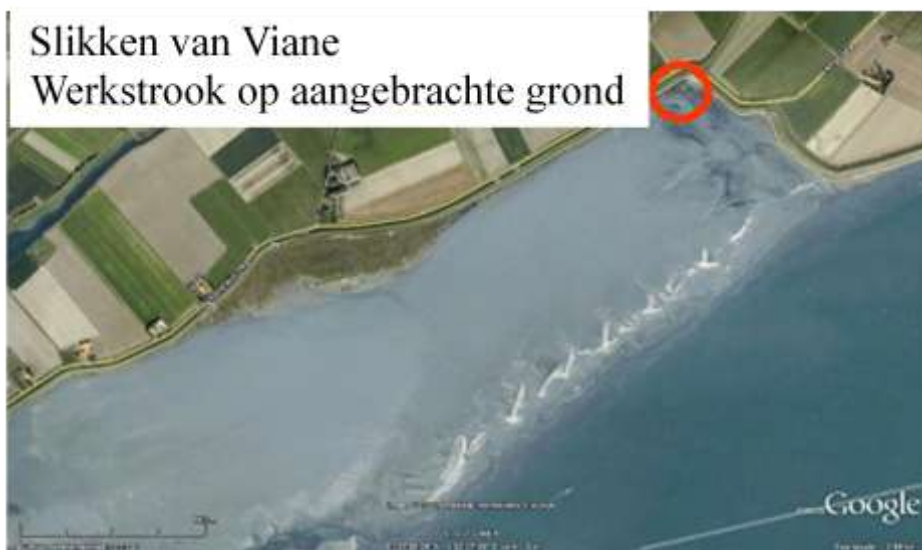
Zoekgebied Slikken van Viane

Vlak vóór de werkstrook nabij het zoekgebied liggen enkele pollen Spartina die bij de werkzaamheden aan de dijk ongemoeid zijn gebleven. Ten opzichte van het zoekgebied wordt de proeflocatie iets in zuidoostelijke richting verschoven naar een geschikte locatie ter hoogte van dp356. De nabijheid van broedvogels is hier niet aan de orde, omdat het gebied bij hoog water tot aan de dijk onderloopt. De Slikken van Viane zijn vooral van groot belang voor in najaar en winter foeragerende vogels. Omdat de werkzaamheden in juni gepland zijn, is geen sprake van verstoring.
