Memo

Betreft
Ecologische eindcontrole traject Schorerpolder

2 Traject Schorerpolder

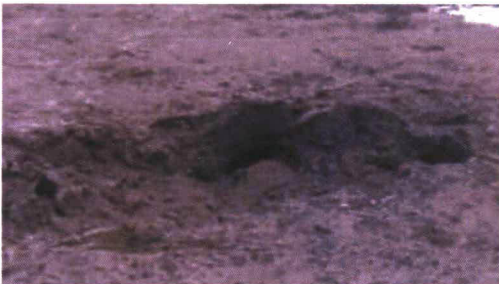
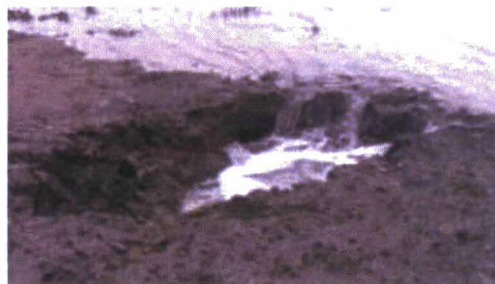
In de werkstrook ter hoogte van dp 712 bleek bij oplevering een enkele kuil ontstaan te zijn. In tegenstelling tot de verwachting is die inmiddels niet dicht gelopen met sediment, maar juist aanzienlijk groter geworden. Bovendien zijn er twee bij gekomen. De hieronder afgebeelde kuil blijkt in werkelijkheid nog veel groter dan zichtbaar is, omdat het binnenkomende water nog lange tijd ondergronds wegloopt.
