# FACTUAL REPORT:

## GOLFOPLOOPPROEVEN NOORD-BEVELAND

**Opdrachtgever:** Deltares

**Projectnummer:** 13i084

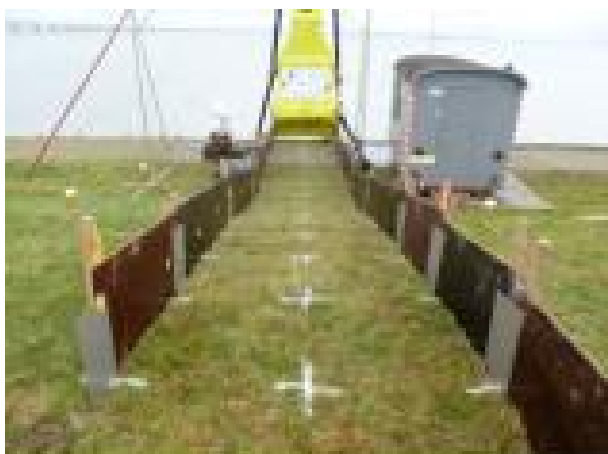
Figuur 5-2: Teststrook 1

Bij teststrook 1 (zie Figuur 5-2) is het effect van golfoploop op de erosiebestendigheid van de grasbekleding op het buitentalud en de invloed van de overgangen tussen 1)de steenbekleding op de onderberm en asfaltberm; 2)de asfaltberm en de licht hellende grasberm; en 3)de grasberm en het met gras beklede boventalud onderzocht. Ook is de uitspoeling van de voegen van de steenbekleding op de onderberm is bekeken.

Na 28 minuten was het talud met 90 oplopende golven schoongespoeld en lag het gras plat. Er was al behoorlijk wat steenslag uit de voegen van de Hydroblock bekleding weggespoeld. Aansluitend aan de overgang tussen asfalt en gras was over een lengte van 0,3 m zeer oppervlakkig wat mos weggespoeld. In vak 9 was het onregelmatige oppervlak wat nadrukkelijker zichtbaar en waren een 5-tal plekken kalig geworden. Over een lengte van bijna 3 m (13B/14B/15B) waren de molshopen grotendeels weggespoeld. Hierdoor waren enkele kale dan wel kalige plekken ontstaan. Verder waren er geen opmerkelijke zaken.

Halverwege de proef was er praktisch nog geen verandering van de grasmat zichtbaar. De eerste 0,3 m direct aansluitend aan de berm (veel mos) vertoonde enige slijterose. Ook de aanwezige molshopen waren allemaal weggespoeld waardoor de eerste ingangen van de mollengangen zichtbaar werden. Ter plaatse van de molshopen waren kale dan wel kalige plekken ontstaan.

Gedurende de tweede helft van de proef was over de eerste 2 meter van de teststrook een deel van de steenslag uit de voegen tussen de betonblokken weggespoeld. De grasmat direct na de overgang vanaf het asfalt was heel licht aangetast door slijterose (Figuur 5-4). Ook was waarneembaar dat er oppervlakkig wat organisch materiaal uit de zode was weggespoeld. Verder waren op het talud de door mollen aangetaste plekken iets kaler geworden. Nergens was sprake van 'begin van schade' (zie §5.2).

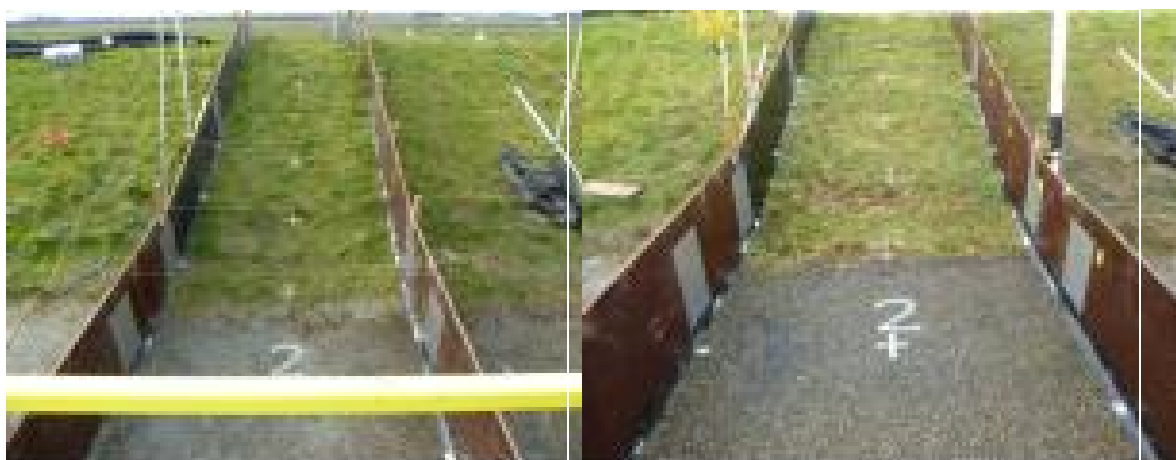
Figuur 5-7: Overzicht teststrook 2. Nulsituatie (links) en eindsituatie (rechts)

Ook tijdens deze 12 uur durende laatste proef waren er geen kenmerkende veranderingen op het talud ontstaan. De grasmat oogde wat opener en de kale plekken op het talud waren marginaal onderhevig geweest aan slijterosie, de kale plekken waren hooguit wat groter van oppervlak geworden. De slijterosie ter plaatse van de kale plekken in de vakken 4 A en B (rond de buitenteen) was nu maximaal circa 4 cm. De ontwikkeling van de erosie tijdens deze laatste proef was ook weer marginaal. Ook aan het einde van alle 4 hydraulische belastingen was er nog steeds geen sprake van 'begin van schade' in teststrook 2 (zie

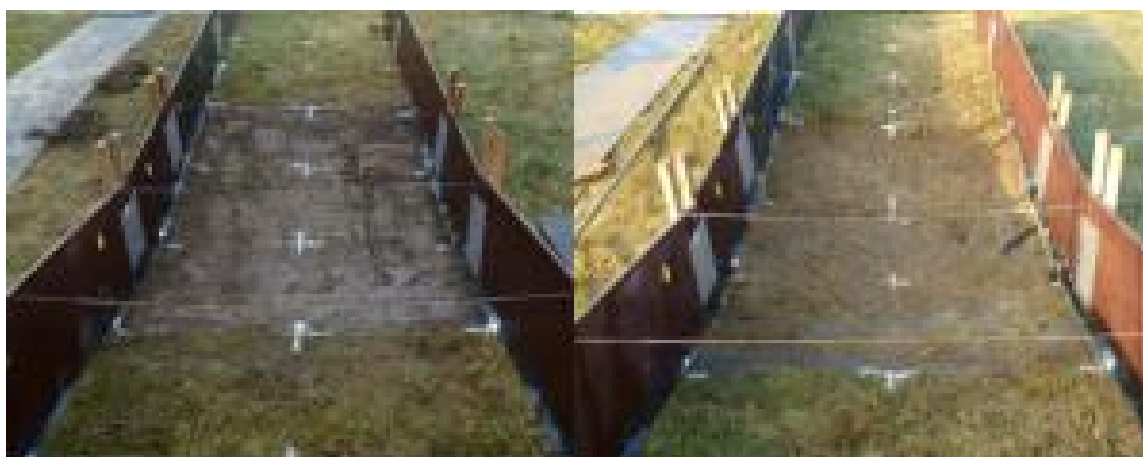
Figuur 5-13: Overzicht teststrook 4. Nulsituatie (links) en eindsituatie (rechts)

Al na een half uur bleek duidelijk dat er aan het oppervlak van de initiële schade veel wortels aanwezig waren. Ook bleek dat er vanaf 10 m sprake was van een toename van erosie. Dit beeld bleek zich in de loop van de proef verder te ontwikkelen. In de laatste fases van de proef tekende zich rond 10 m een discontinuïteit af (Figuur 5-12). Uit overleg met medewerkers van Waterschap Scheldestromen is gebleven dat dit waarschijnlijk de grens is geweest van de inkassing ten behoeve van het laatste versterkingsproject. Op die locatie bevonden zich restanten van puin- dan wel slakken. Tevens was daar een structuurverschil in de ondergrond zichtbaar. Mogelijk was dat mede een oorzaak van de relatief grote erosie die op die locatie heeft voorgedaan.

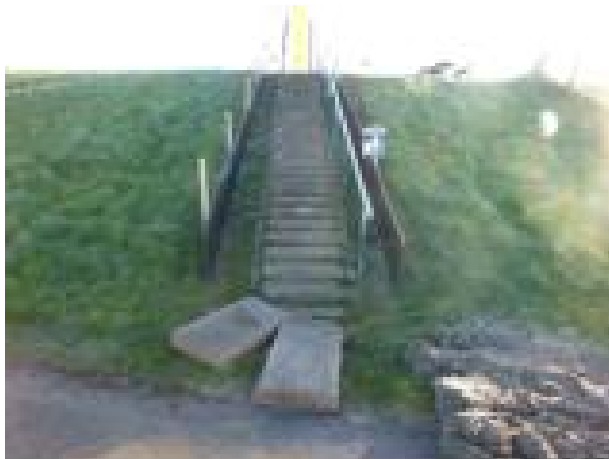
Figuur 5-17: Over de kruin geslagen treden

Gedurende de laatste proef spoelden er nog vier traptreden uit of raakten uit verband. Twee van deze traptreden werden door grote golven (opvulhoogte simulator was circa 7,0 m) op de kruin geslingerd en sloegen vervolgens na één of meerdere grote golven over de kruin, om vervolgens beneden aan de trap op het binnentalud tot stilstand te komen (Figuur 5-17). In totaal zijn er dus circa 10 traptreden losgeraakt dan wel weggespoeld. Door de beperkte breedte van de teststrook rangschikten de traptreden zich binnen de opsluitbanden. Hieronder spoelde nog wel de nodige klei weg. De traptreden zelf vertoonden weinig beweging. De schade die tijdens de vorige proef net achter de opsluitband was ontstaan had zich

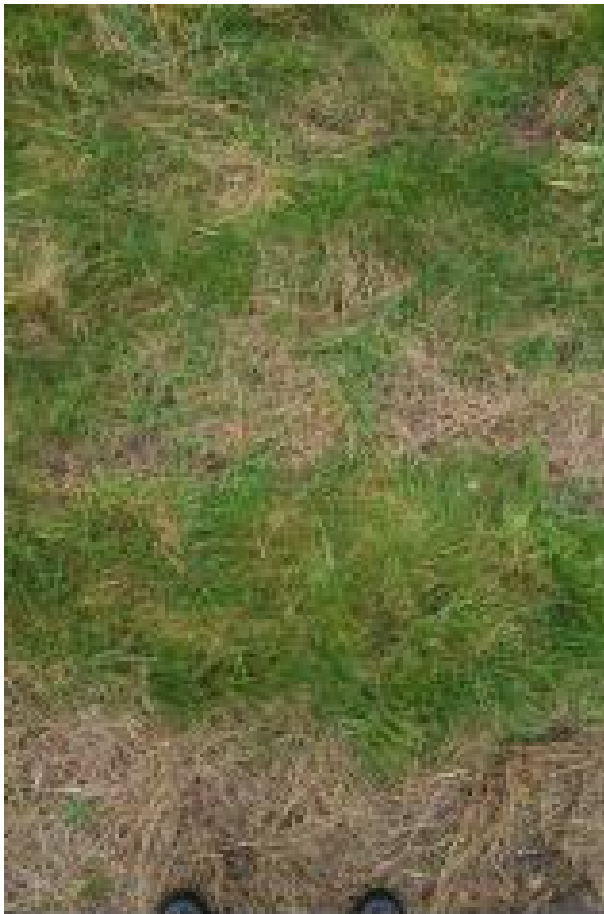
*Test strip 2, detail of left mowing litter*

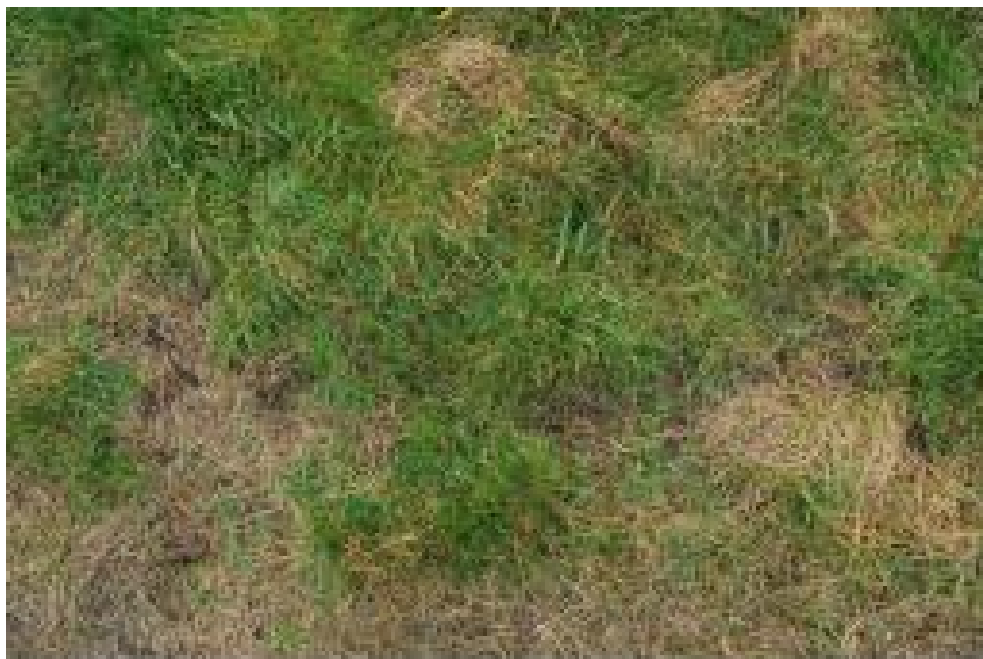
*Sampling strip Zeelandbrug 2: left mowing litter on the sampling site*

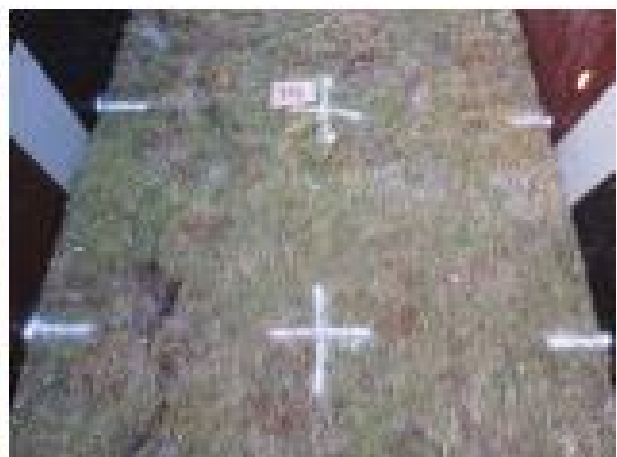
Figuur T1-10: 19:31 uur, vak 14 met de ingangen van het mollengangenstelsel zichtbaar

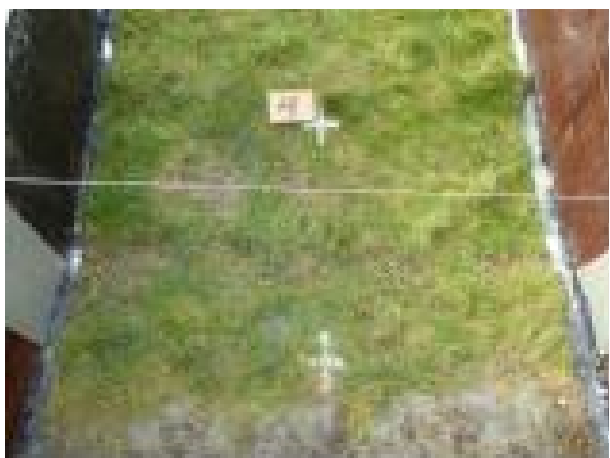
Figuur T2-5: Nulsituatie, kalig graszode in vak 4

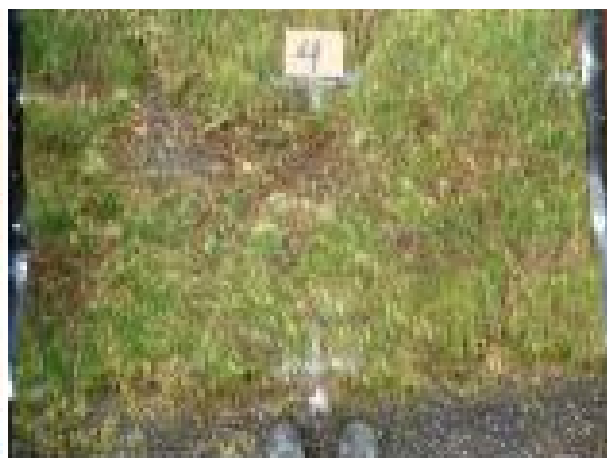
Figuur T2-6: proef 1-0 afgerond, enkele cm afgesleten in vak 4

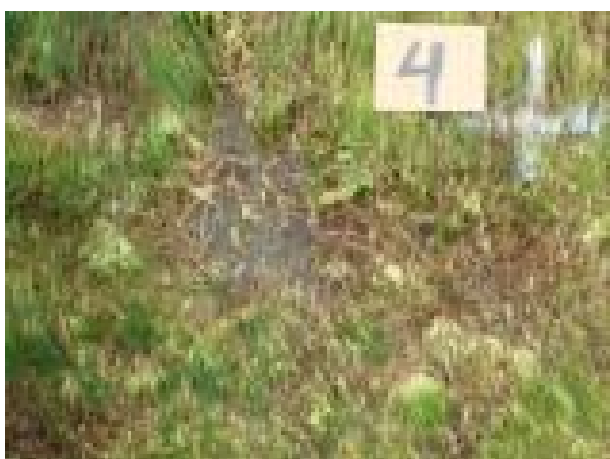
Figuur T2-7: proef 1-0 afgerond, detail slijtage in vak 4

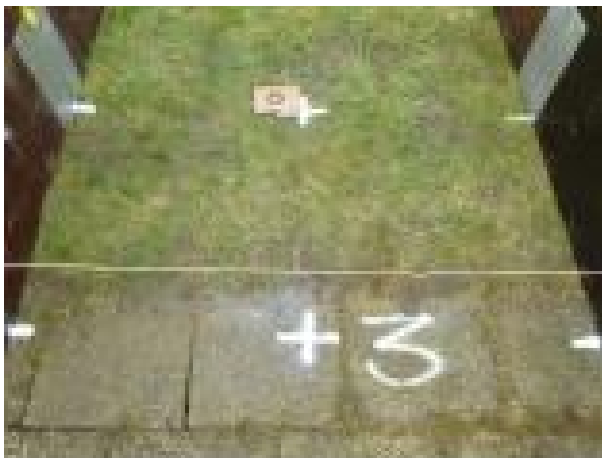
Figuur T3-3: Nulsituatie, de overgang tussen de berm en het grasmatt

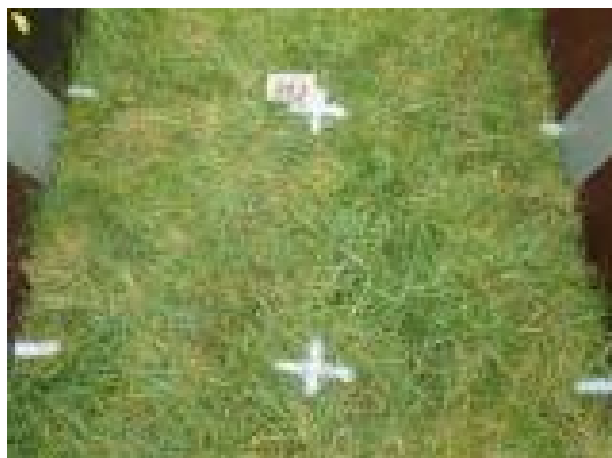
Figuur T3-5: Nulsituatie, vak 10

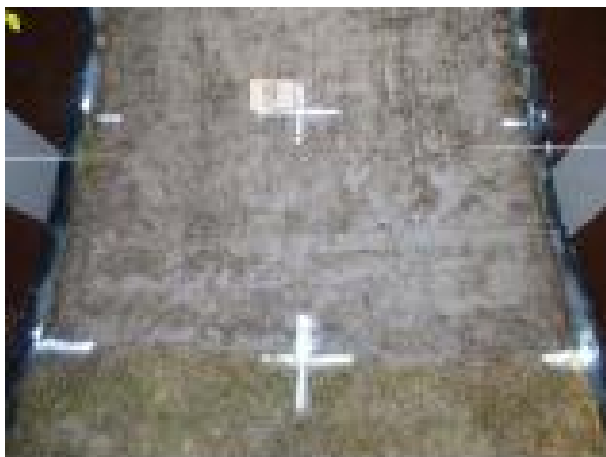
Figuur T4-1: Nulsituatie, vak 9

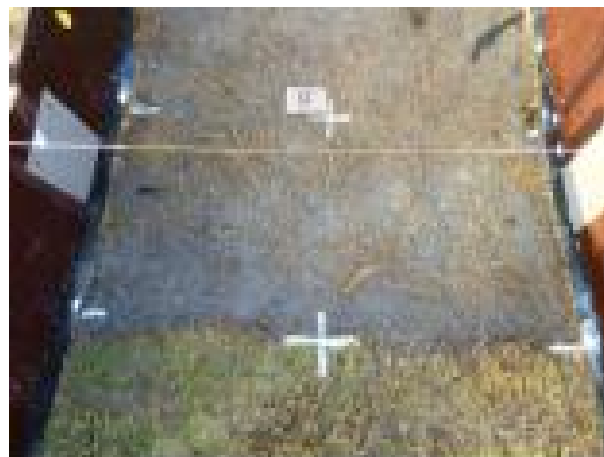
Figuur T4-2: proef 4-0 8:00 uur, afgerond, vak 9

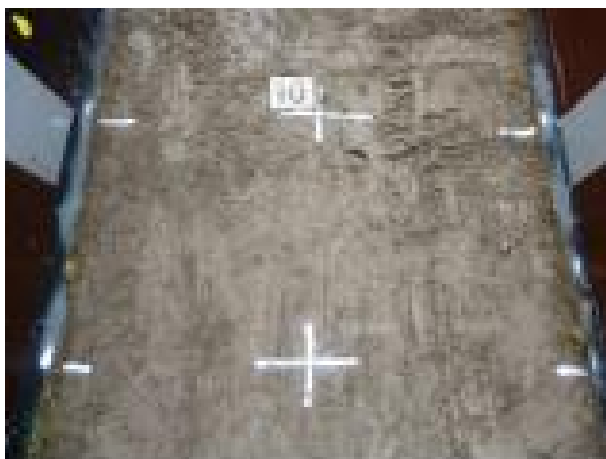
Figuur T4-3: Nulsituatie, vak 10

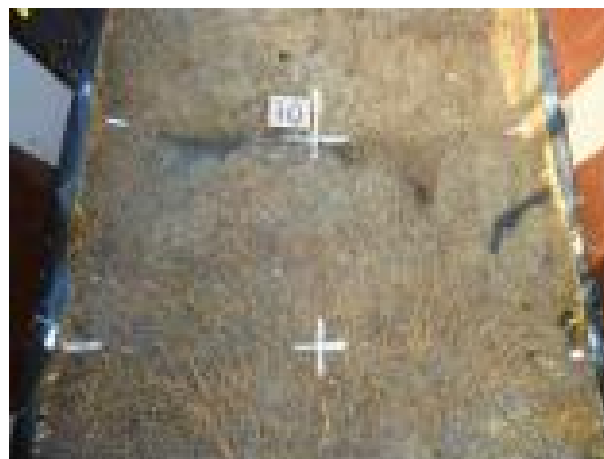
Figuur T4-4: proef 4-0 8:00 uur, afgerond, vak 10

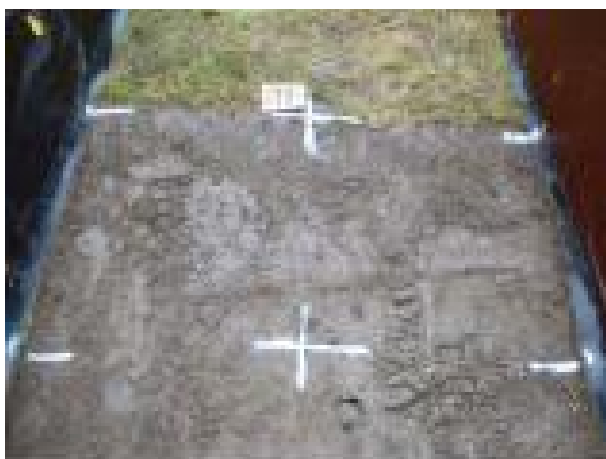
Figuur T4-5: Nulsituatie, vak 11

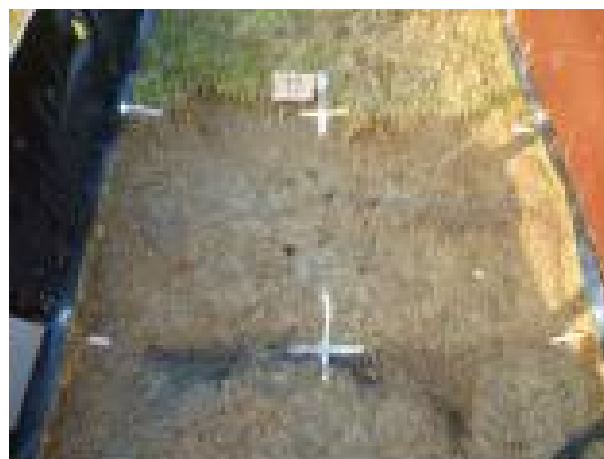
Figuur T4-6: proef 4-0 8:00 uur, afgerond, vak 11

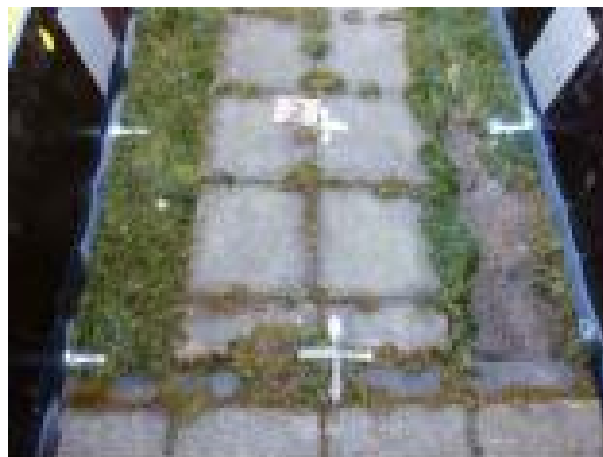
Figuur T5-2: proef 5-0 5:30 uur, afgerond, vak 2

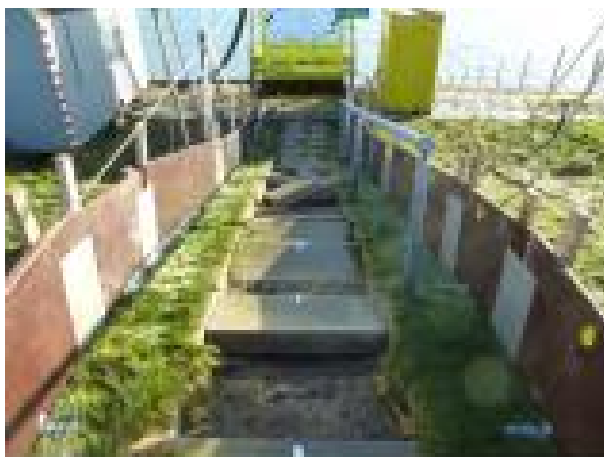
Bij deze proef 5:31 uur durende proef begon de schadeontwikkeling al snel. Gedurende de proef raakten diverse traptreden op het buitentalud uit verband en spoelden circa zes traptreden uit de trap. Het uitspoelen van de eerste twee traptreden gebeurde al binnen de eerste 10 minuten van de proef (de eerste was de vijfde traptrede gevolgd door de vierde traptrede). Gedurende de rest van de proef spoelden nog circa vier traptreden uit. Bij grote golven (vulhoogte  $>4,0$  m) kwamen de losse traptreden in beweging en rangschikten zich geregeld in een andere formatie. Na een aantal verplaatsingen leek dit tot een stabiel geheel te komen met steun van de treden op andere traptreden en opsluitbanden (Figuur 5-15). Na ruim een uur raakte een stuk graszode los in vak 2A, namelijk direct aansluitend aan de kantopsluiting van de bermverharding en tussen de trap en het geleideschot. Deze schade breidde zich gedurende de proef uit tot een lengte van 0,8 m, breedte van 0,4 m en maximale diepte van 0,05 m (Figuur 5-16).

NB. Faalmechanisme traptreden: Hoewel dit een factual report is, is het zinnig om melding te maken van het feit dat er tussen de 4<sup>de</sup> en 5<sup>de</sup> traptrede sprake was van een spleet van circa 1 cm. Dit samen met het feit dat er waarschijnlijk sprake was van een spleet tussen de traptrede en de klei (immers de trede lag op 2 stellatten), maakte het mogelijk dat de waterdruk zich gemakkelijk kon voortplanten tot onder de traptrede en dat deze daardoor bij de wat groter golven opgetild kon worden. Bij deze proef was al in het begin van de proef spraken van het begin van schade. Daarna was er wel enige erosie opgetreden van de onderliggende klei, maar dat was beperkt van aard. Door de losliggende traptreden die over de kale klei verdeeld waren was het niet (goed) mogelijk de erosieontwikkeling met de scanner vast te leggen.

Figuur T5-3: proef 5-0 5:30 uur, buitentelud
